**PATERSWOLDSEWEG 43 'TABAKSFABRIEK THEODORUS NIEMEIJER' te GRONINGEN**  
**BOUWHISTORISCHE VERKENNING**

*Utrecht, april 2024*

WEVERS & VAN LUIPEN  
*architecten en bouwhistorici*

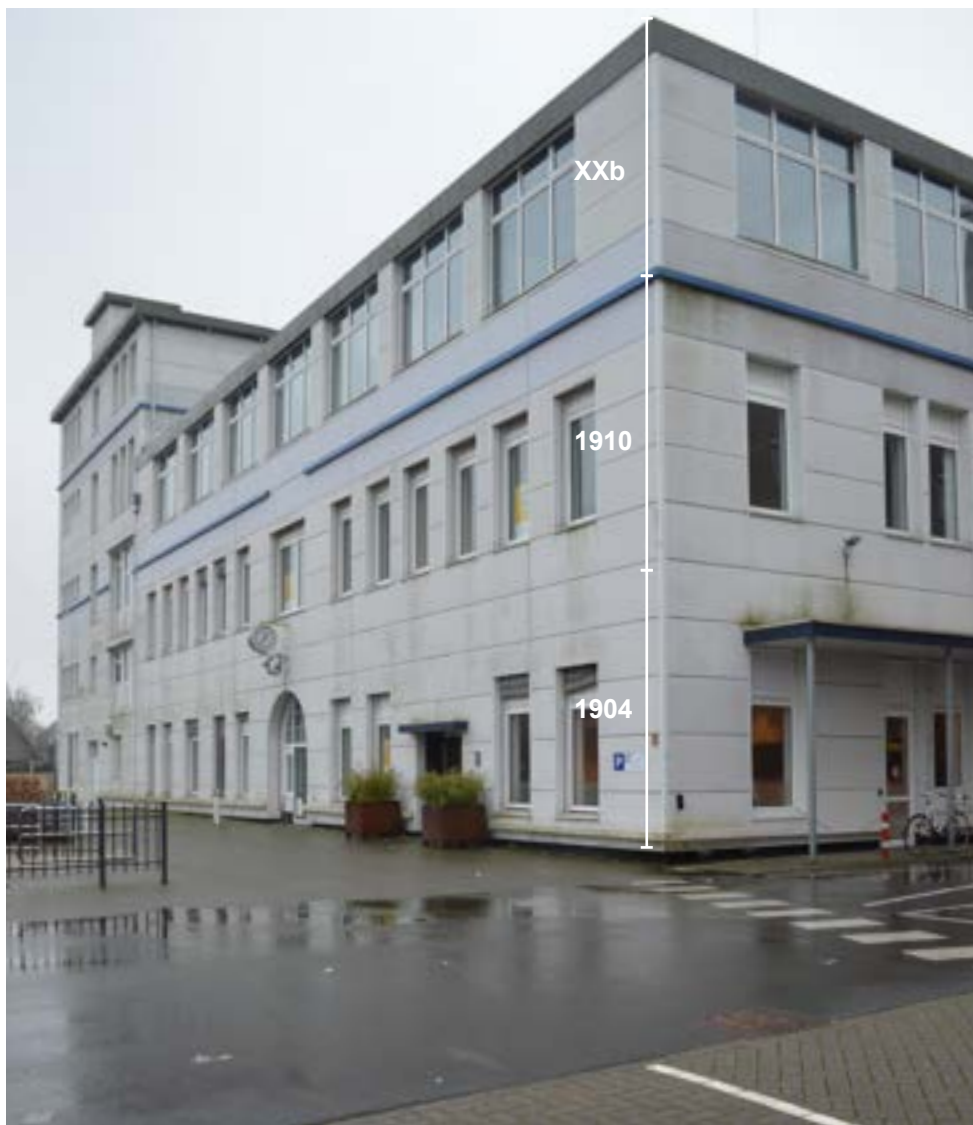
*afbeelding 14.* De voorgevel (oost) van gebouw 1, gezien vanuit het noordoosten. Al het schrijnwerk werd eind 20ste eeuw vervangen, eveneens werden toen de gevelpanelen aangebracht (XXd). De begane grond werd in 1904 gerealiseerd, in 1910 werd de tweede verdieping gebouwd en medio jaren 1930 de derde (XXb).

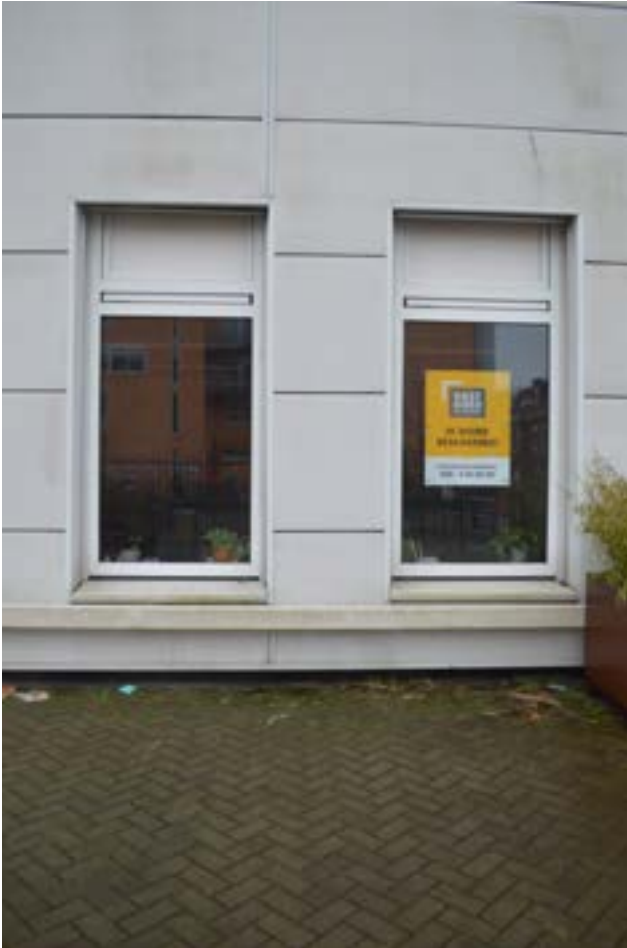
*afbeelding 16.* De kunststof vensters en de gevelpanelen werden in het laatste kwart van de 20ste eeuw voorzien (XXd).

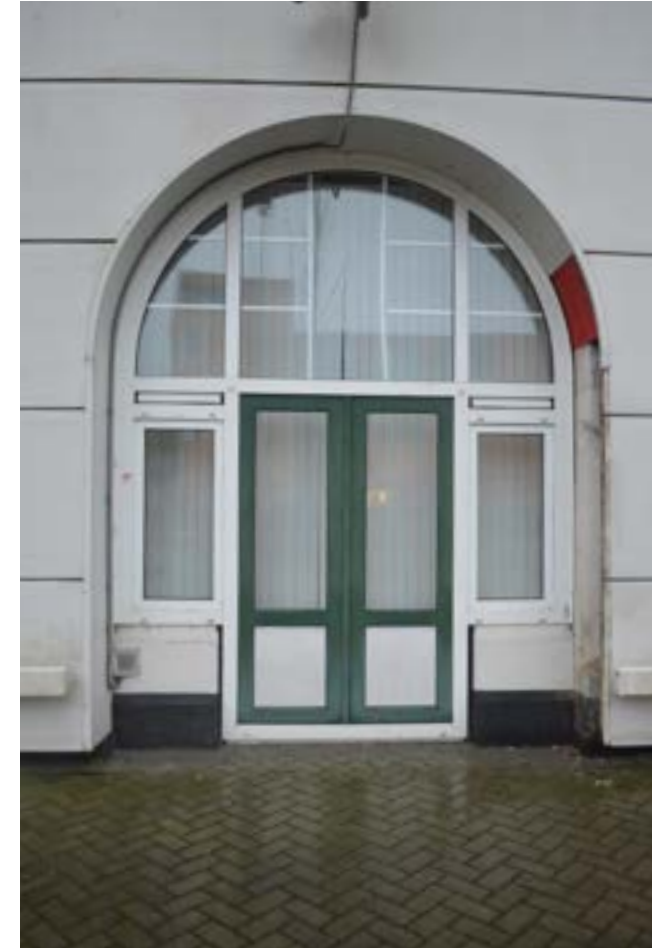
*afbeelding 18.* De voormalige poortdoorgang naar het binnenterrein (1903), werd in 1924 buiten gebruik gesteld toen hier de monsterkamer werd gerealiseerd. Het huidige schrijnwerk werd eind 20ste eeuw voorzien (XXd).

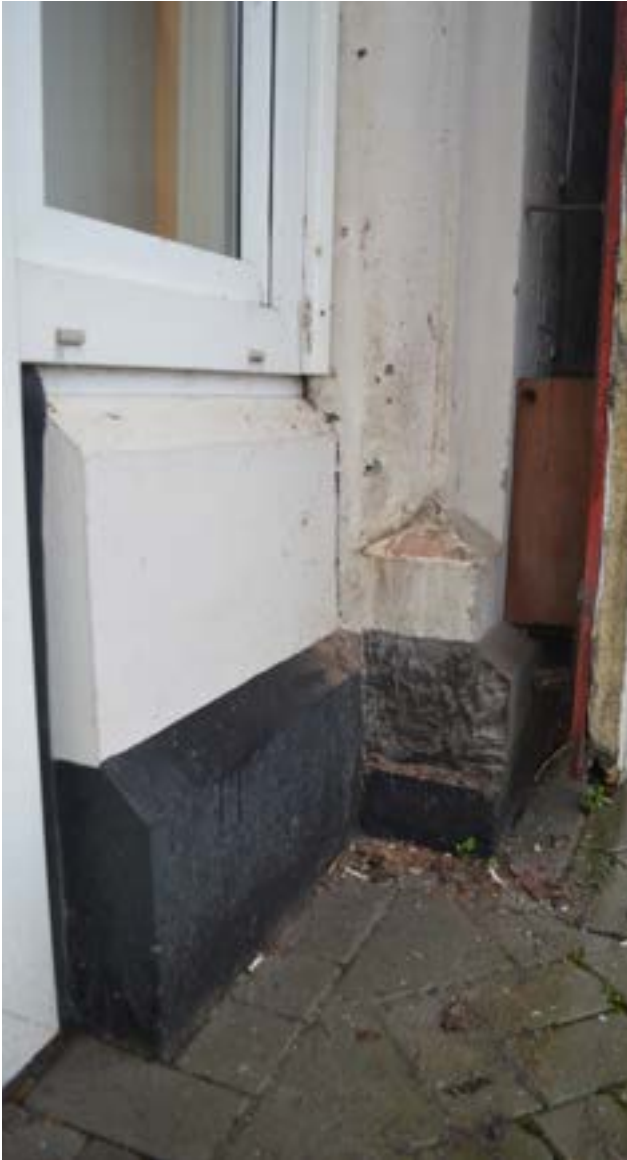
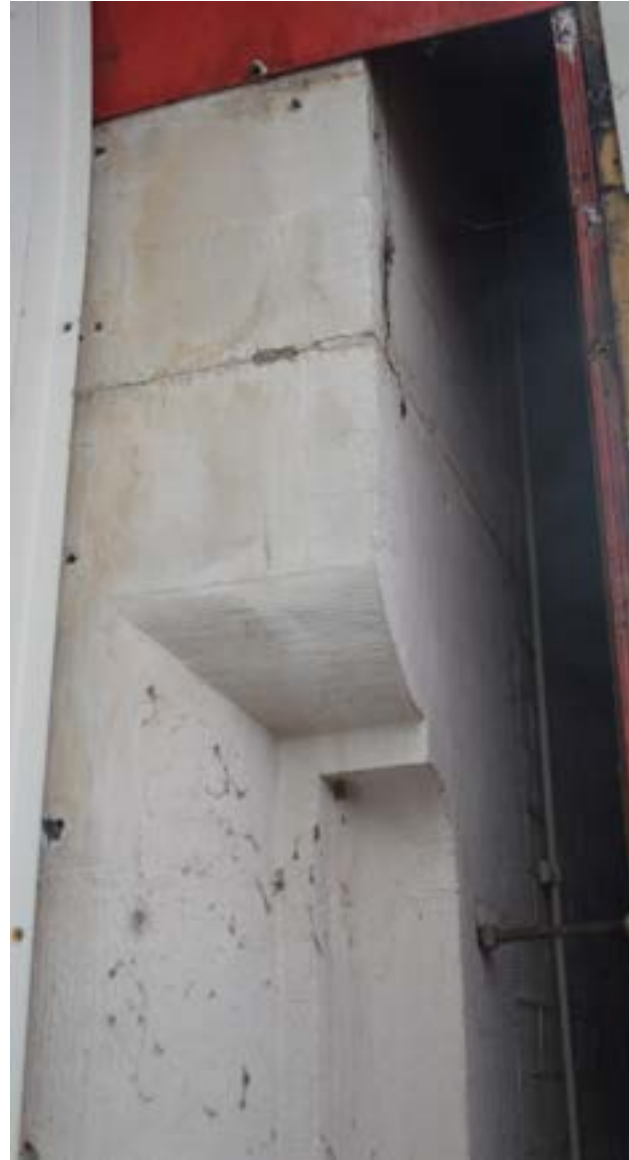
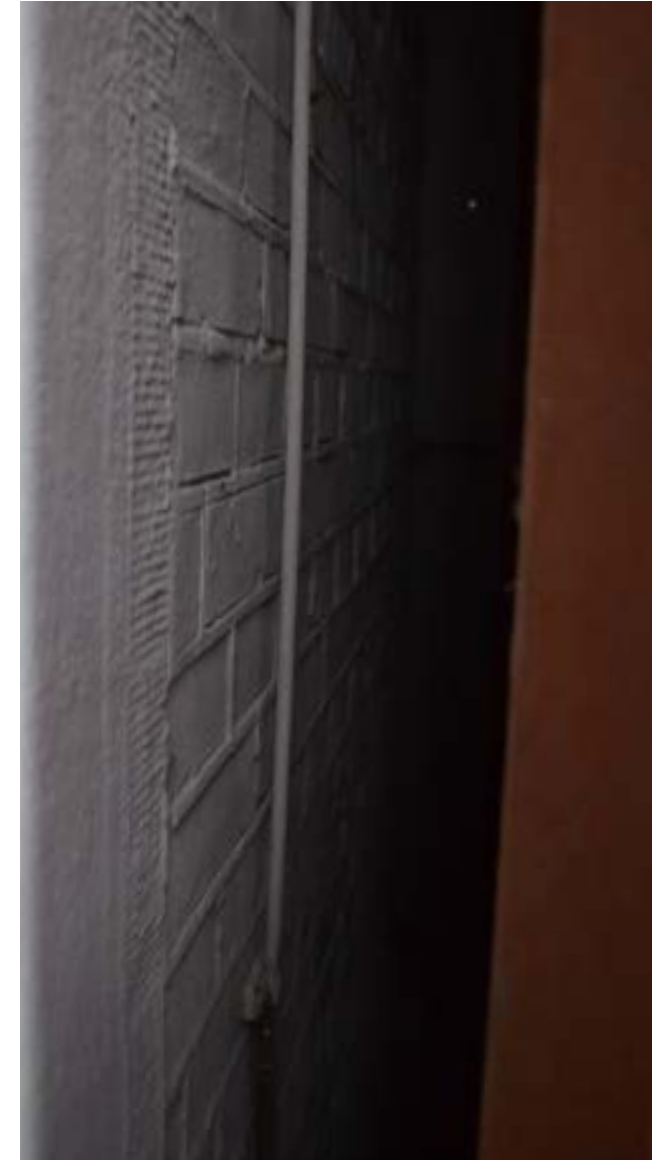
*afbeelding 19.* Twee details uit voorgaande afbeelding van de dagkant van de poortdoorgang waar de gevelpanelen (XXd) gedeeltelijk werden weggenomen. Het basement, aanzetstenen en sluitsteen van de rondboog werden vervaardigd uit gefijnde geprofileerde zandsteenblokken (1904), de overige onderdelen van de dagkant werden vervaardigd uit geprofileerde bakstenen, die later werden voorzien van pleisterwerk.

*afbeelding 20.* Zicht achter de gevelpanelen, hier is het metselwerk uit de bouwtijd zichtbaar (1904). Vanaf de jaren 1950-60 werd de gevel voorzien van een witte afwerking.

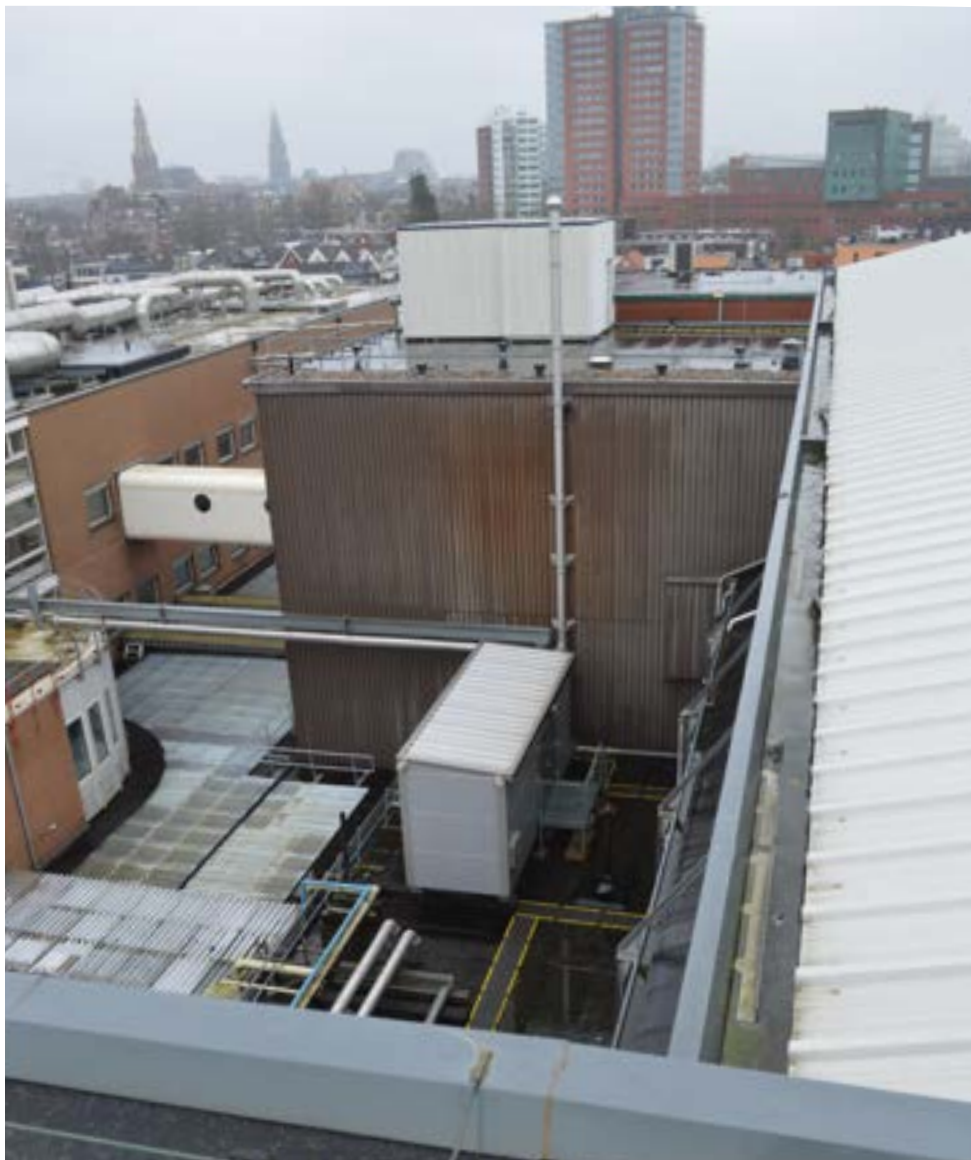
*afbeelding 21.* Gedeelte van het dak en de achtergevel van gebouw 1, gezien vanuit het westen. De westelijke travee van gebouw 1 was oorspronkelijk in gebruik als pakhuis, de huidige gevelbekleding bestaande uit bruinijzeren golfplaat werd in het laatste kwart van de 20ste eeuw aangebracht (XXd).

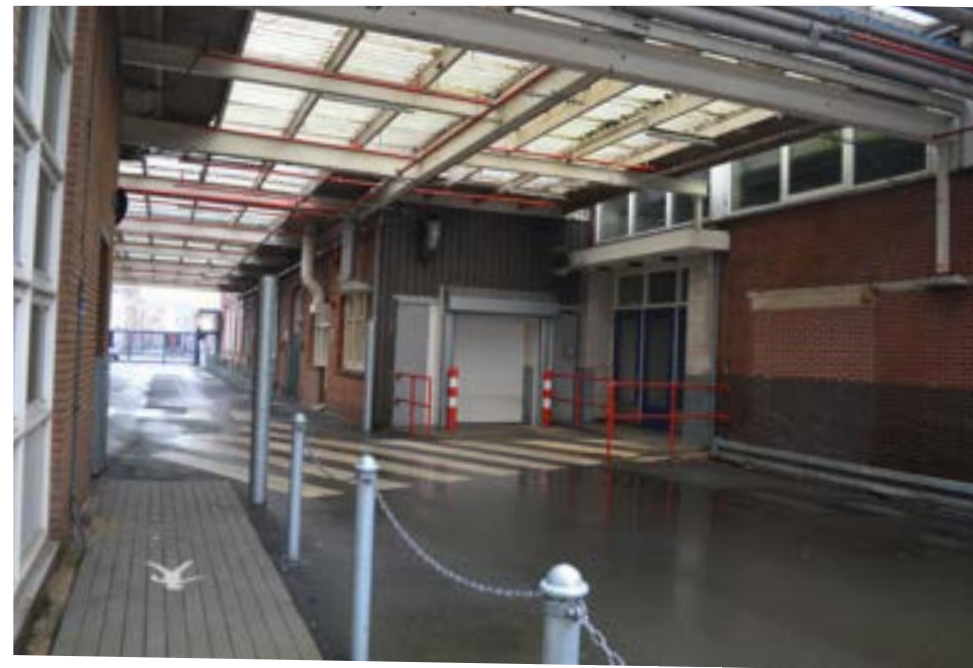
*afbeelding 22.* De achtergevel(west) en een gedeelte van de noordgevel van gebouw 1, gezien vanaf het maaiveld vanuit het westen. De grote garagedeur en golfplaat gevelbekleding werden eind 20ste eeuw voorzien (XXd). De gebouwen aan de noordzijde (links), met inbegrip van deze fabrieksstraat werden na 1975 gerealiseerd.

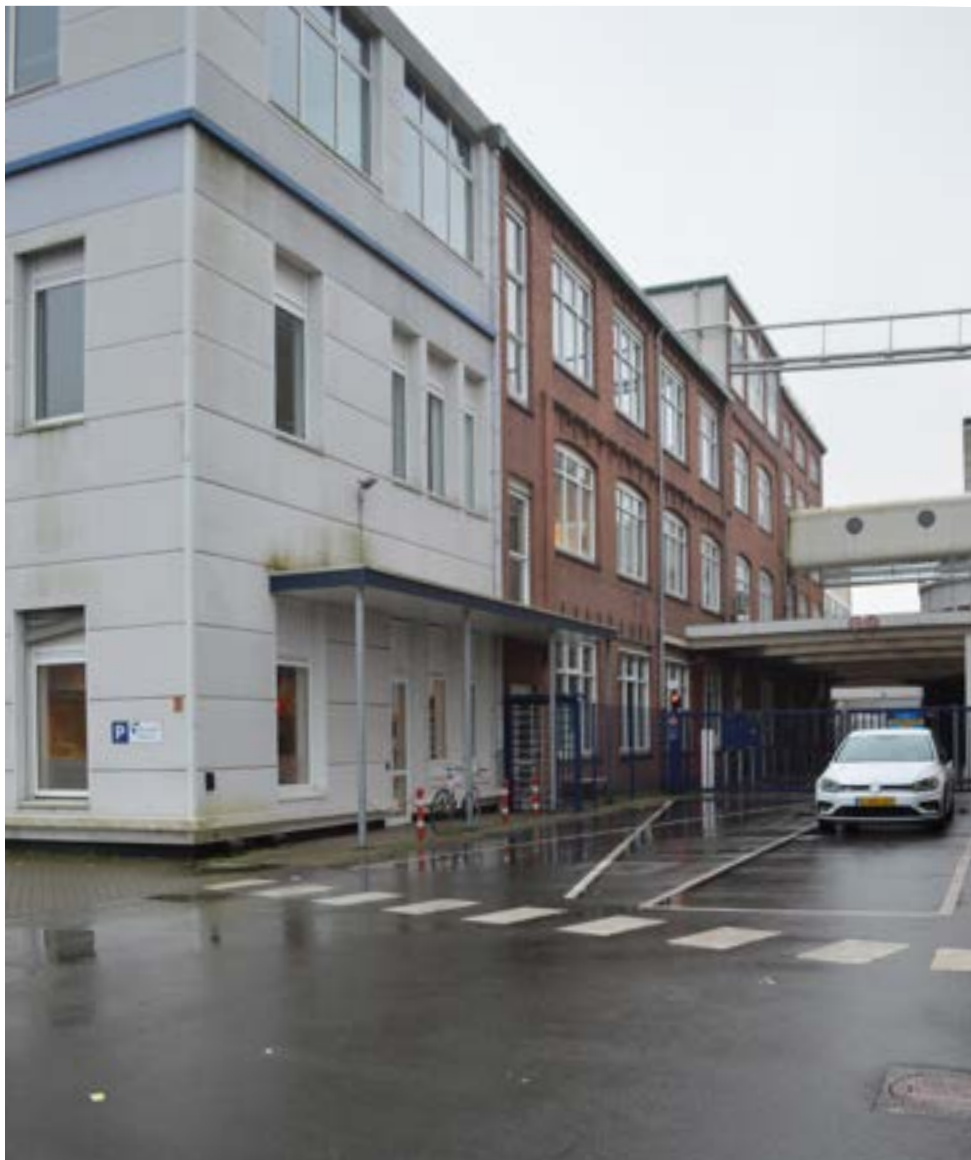
*afbeelding 23.* Overzicht van de noordgevel van gebouw 1 en de fabrieksstraat (XXd), gezien vanuit het noordoosten. Het meest oostelijke deel van de gevel werd bedekt met gevelpanelen (XXd), de rest van de gevel is wel zichtbaar, deze werd uitgevoerd in schoonmetselwerk in kruisverband.

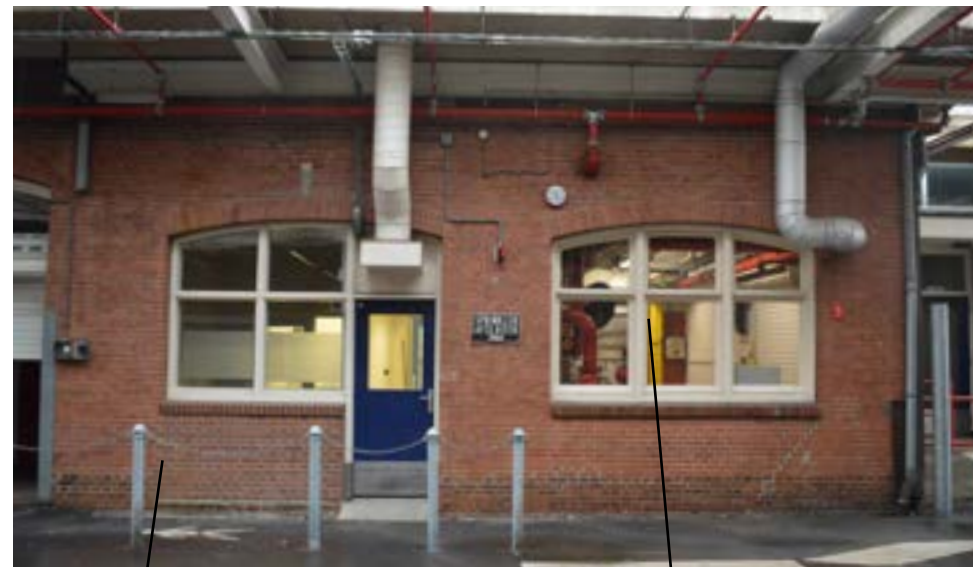
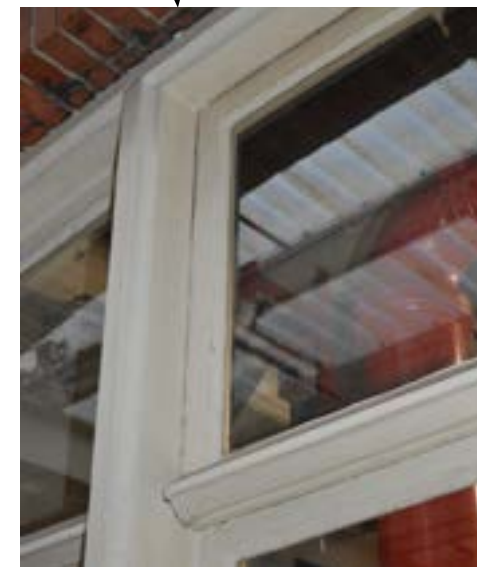
*afbeelding 24.* De twee meest westelijke vensterassen van de noordgevel op de begane grond.

*afbeelding 25.* De borstwering werd tussentijds aangepast en opnieuw ingeboet met een grijze cementmortel en afwijkende baksteen.

*afbeelding 26.* Het betreft hier nog de kozijnen en raamhout uit de bouwtijd (1904).

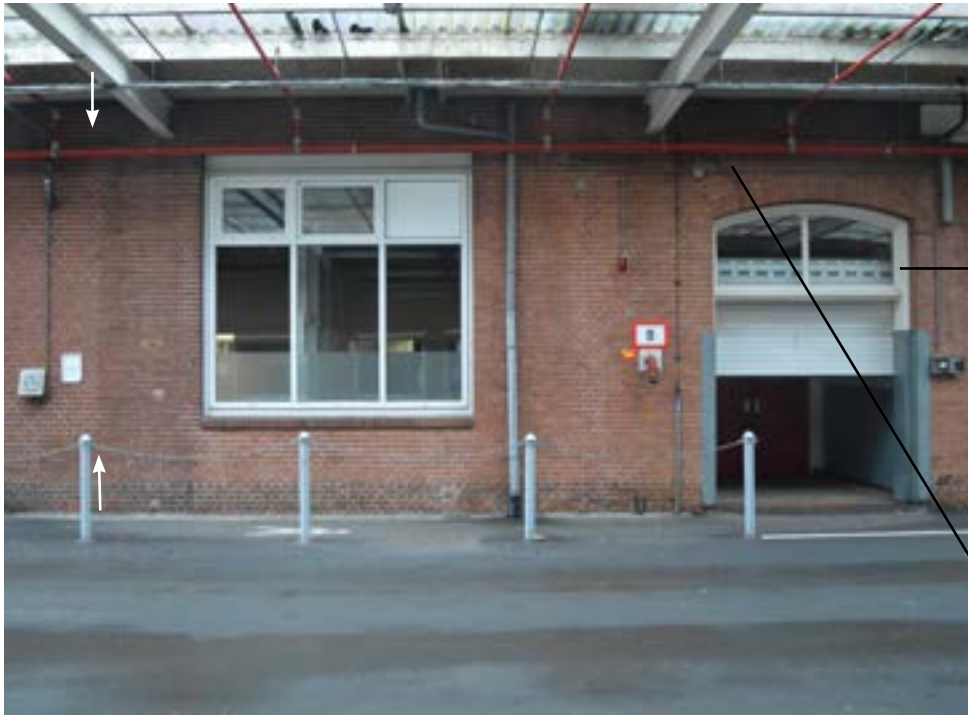
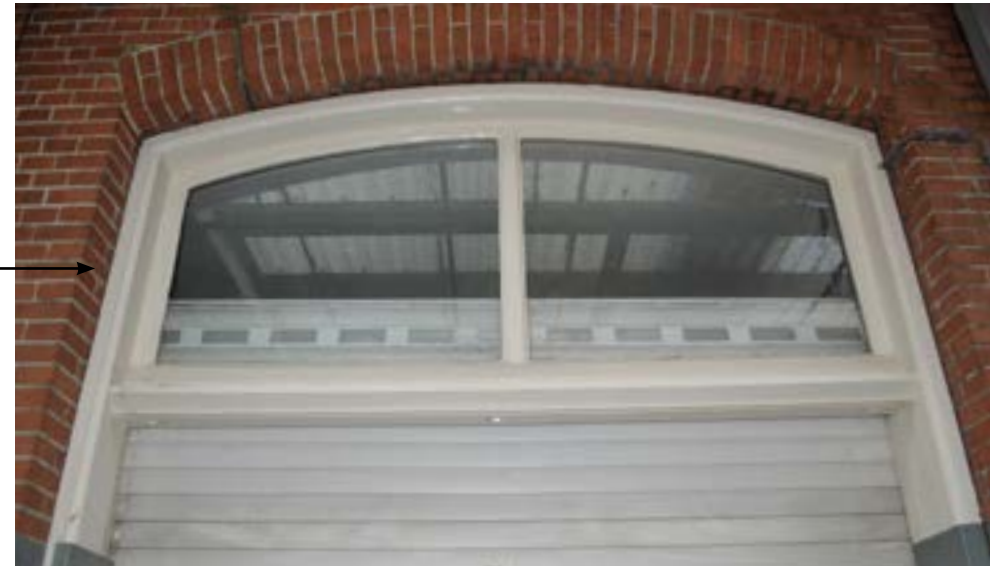
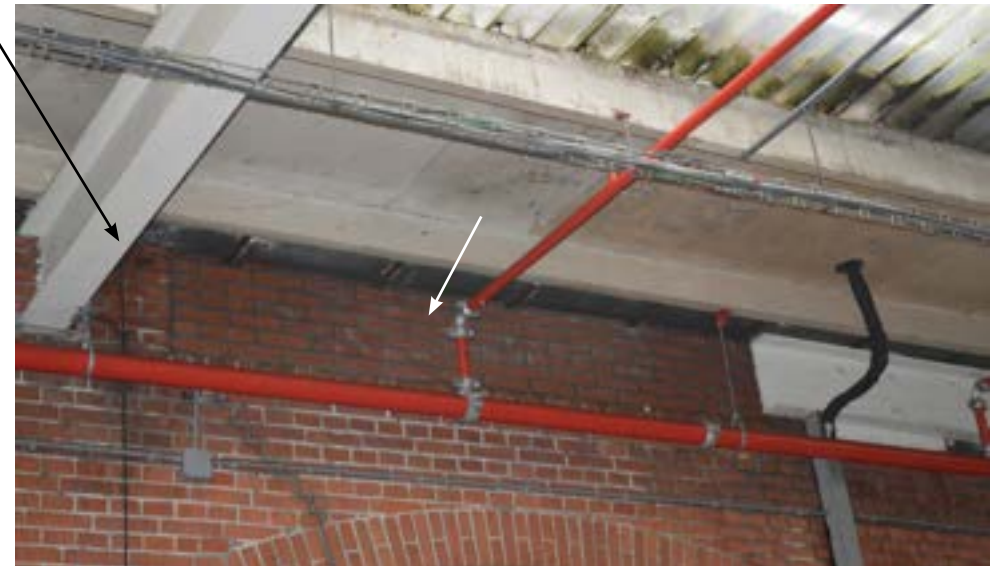
*afbeelding 27.* De derde en vierde vensteras vanaf het westen van de noordgevel op de begane grond. Ter plaatse van de witte pijlen is een bouwnaad te zien van een voormalige buitendeur met zijlichten (1904).

*afbeelding 28.* De hoge deurdoorgang bevat nog het kozijn en raamhout uit de bouwtijd (1904), het glas werd tussentijds vervangen waarbij de roeden werden verwijderd.

*afbeelding 29.* Vensters op de eerste verdieping van het pakhuis werden ten behoeve van het realiseren van de overkapping dichtgezet.

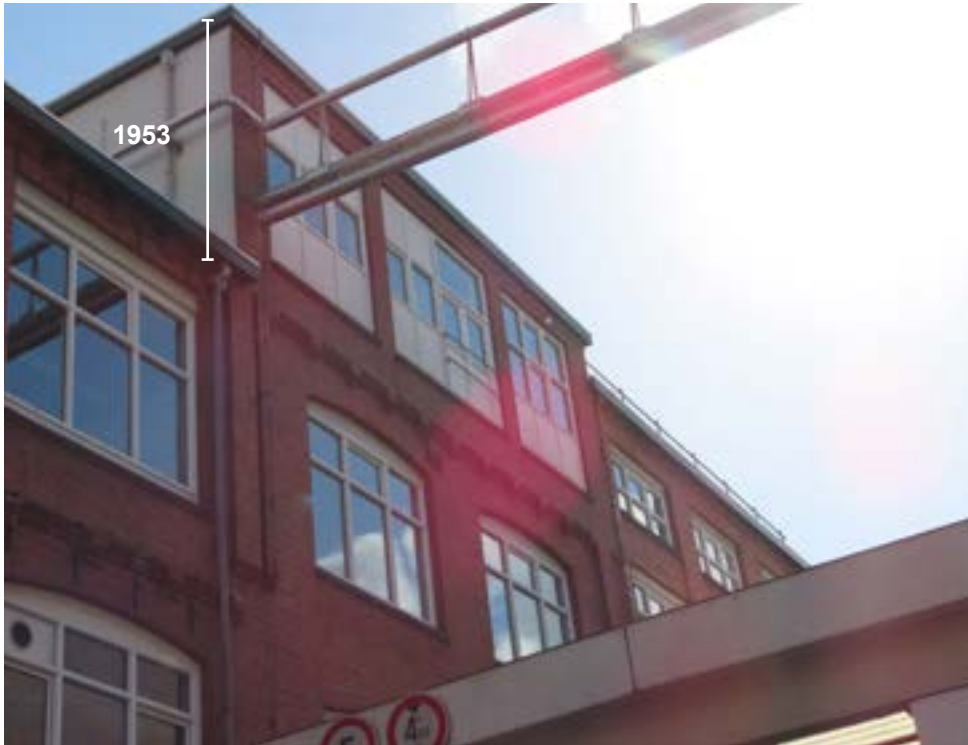
*afbeelding 30.* De twee meest westelijke traveeën van gebouw 1 (1904) gezien vanaf het maaiveld. Het rechter deel (west) werd gebouwd als pakhuis, het linker deel werd in 1953 met een verdieping opgehoogd.

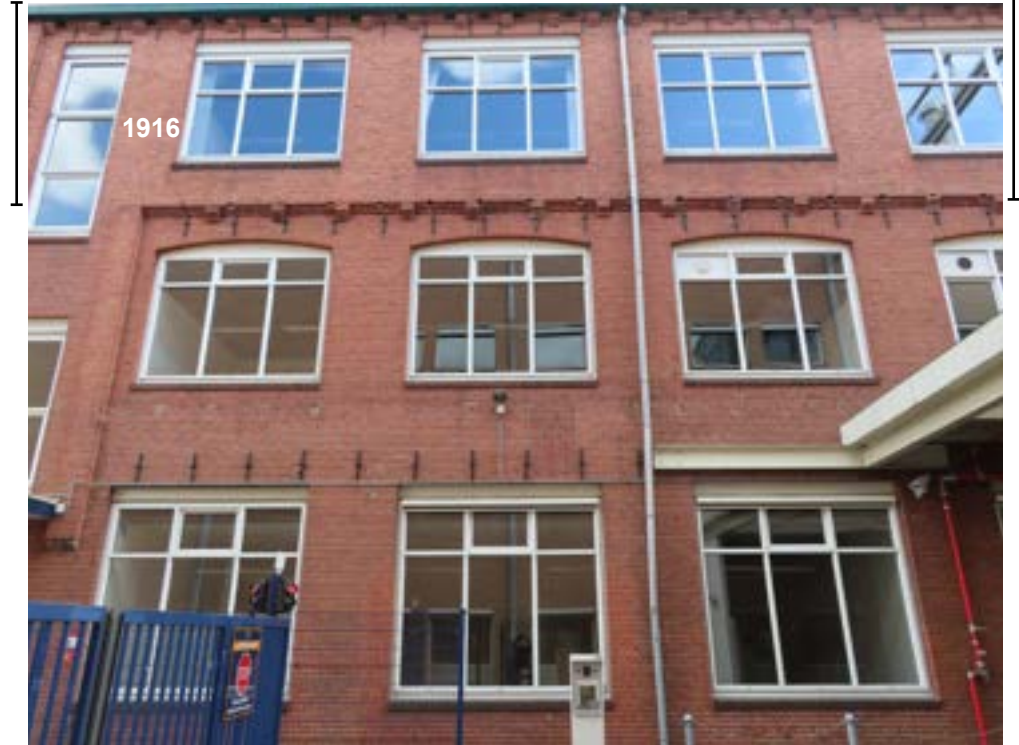
*afbeelding 31.* De 7de, 8ste en 9de vensteras vanaf het westen, ter plaatse van de noordelijke travee, die in 1916 met een verdieping werd opgehoogd. Alle vensters werden hier tussentijds vervangen (XXd).

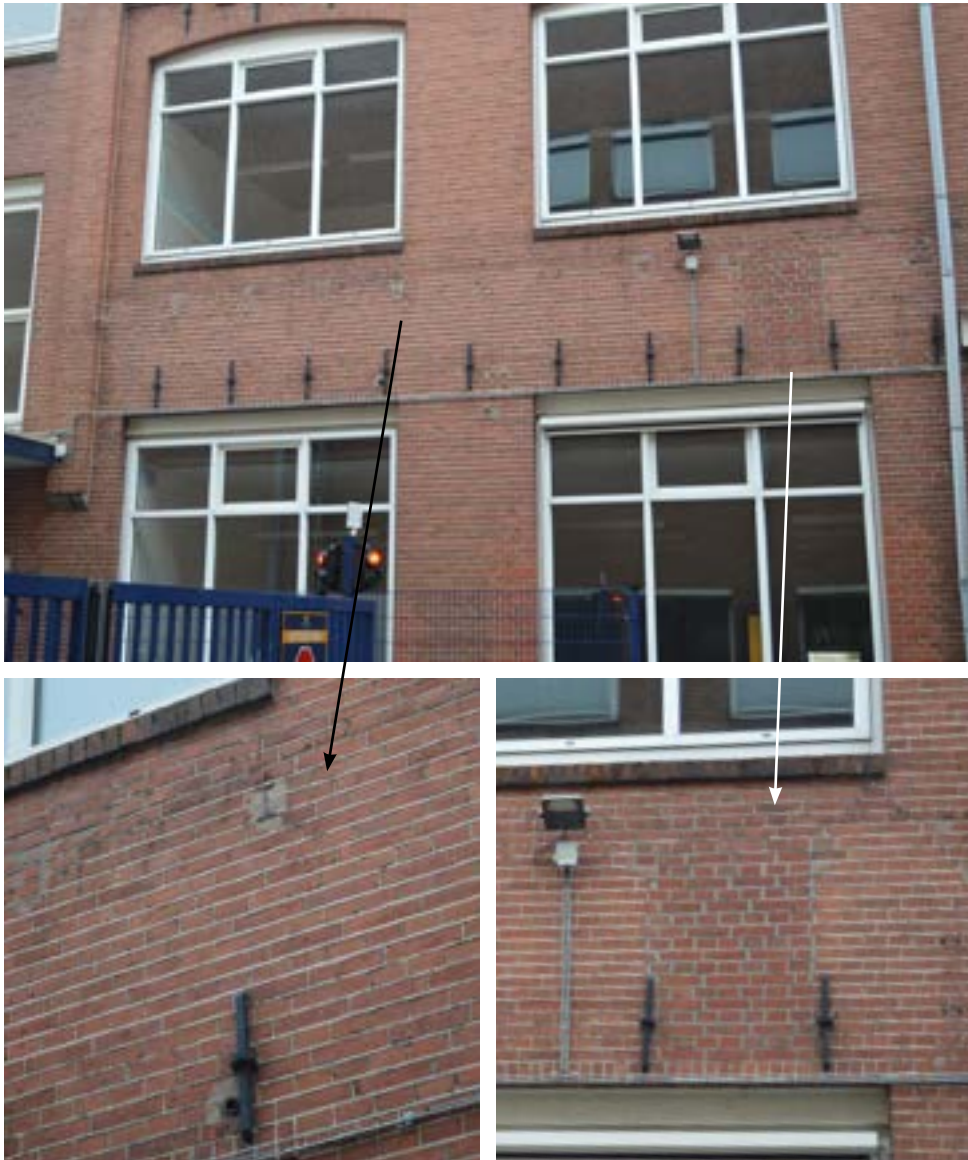
*afbeelding 32.* Fragment uit voorgaande afbeelding van de 8ste en 9de vensteras vanaf het westen. In de borstwering zijn sporen zichtbaar van stalen I profielen van een voormalige overkapping, ook bevindt zich hier een inboeting uit recenter metselwerk.

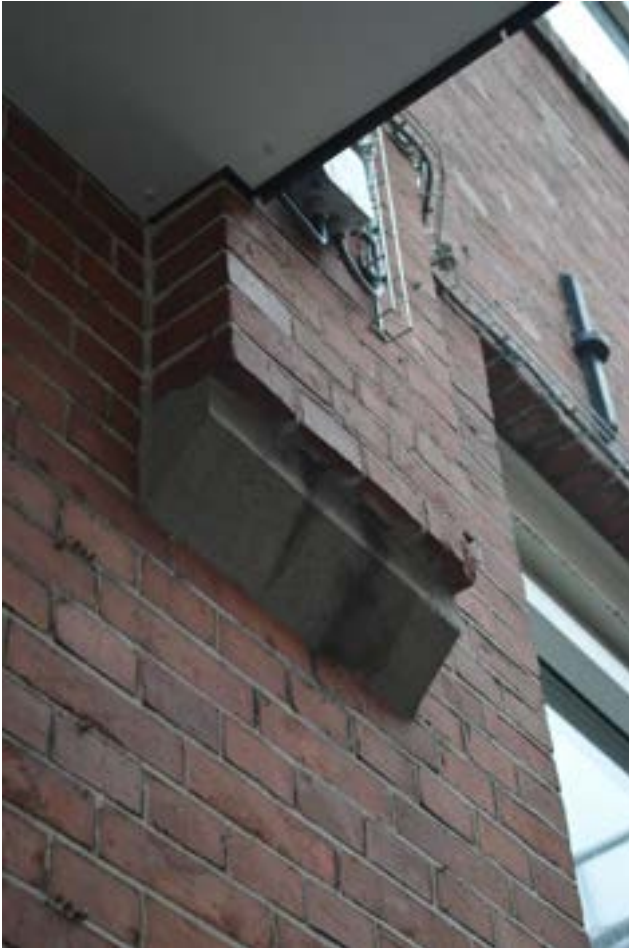
*afbeelding 34.* Detail van console onder de risalerende muurdam van de voormalige noordelijke hoektoren uit de bouwtijd (1904).

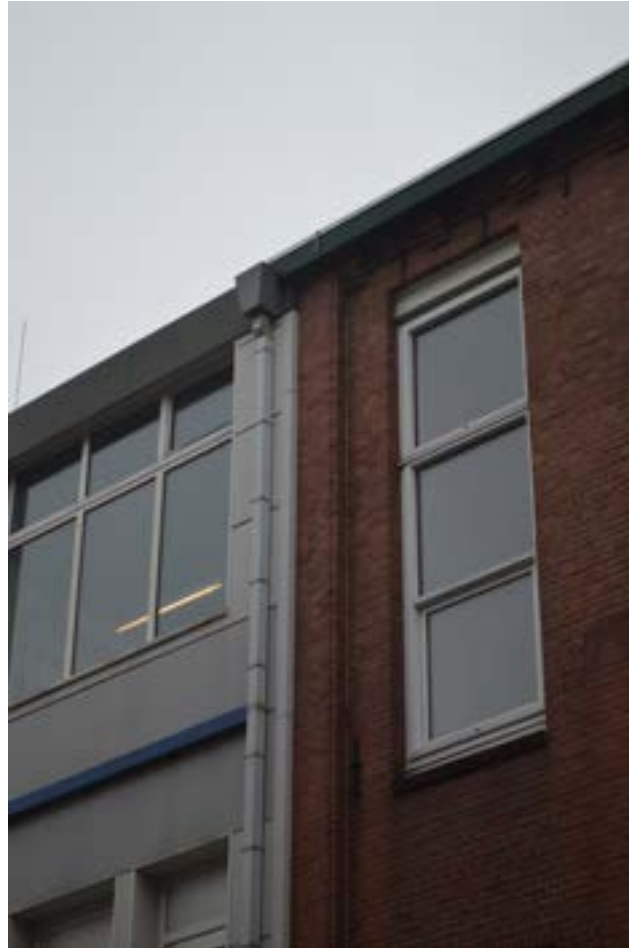
*afbeelding 35.* Overgang tussen het beklede en onbektele deel van de noordgevel. De huidige verticale gevelopeningen werden in 1952-53 voorzien, toen hier een trappenhuis werd gerealiseerd.

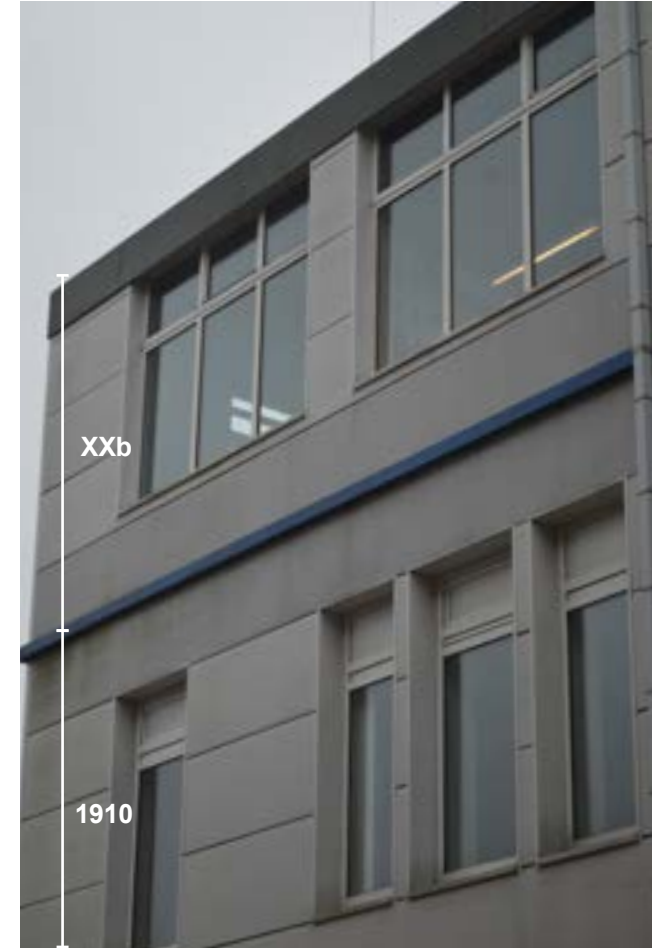
*afbeelding 36.* De twee meest oostelijke vensterassen van de noordgevel, voorzien van gevelpanelen (XXd). De tweede verdieping werd hier in 1910 gerealiseerd de derde tussen 1934-38 (XXb).

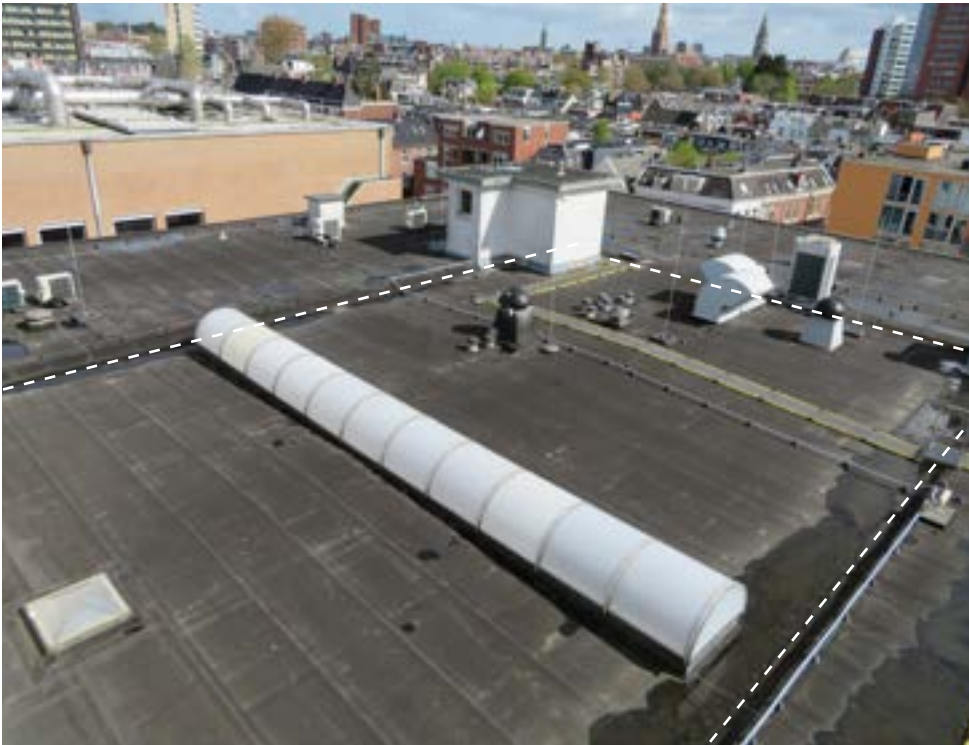
*afbeelding 37.* Het dak gezien vanaf het zuidwesten. In het bitumen tekent zich nog de contour af van de voormalige binnenplaats (zie stippellijn). De huidige lichtstraat en bitumendak t.p.v. het voormalige binnenterrein werden eind 20ste eeuw voorzien (XXd).

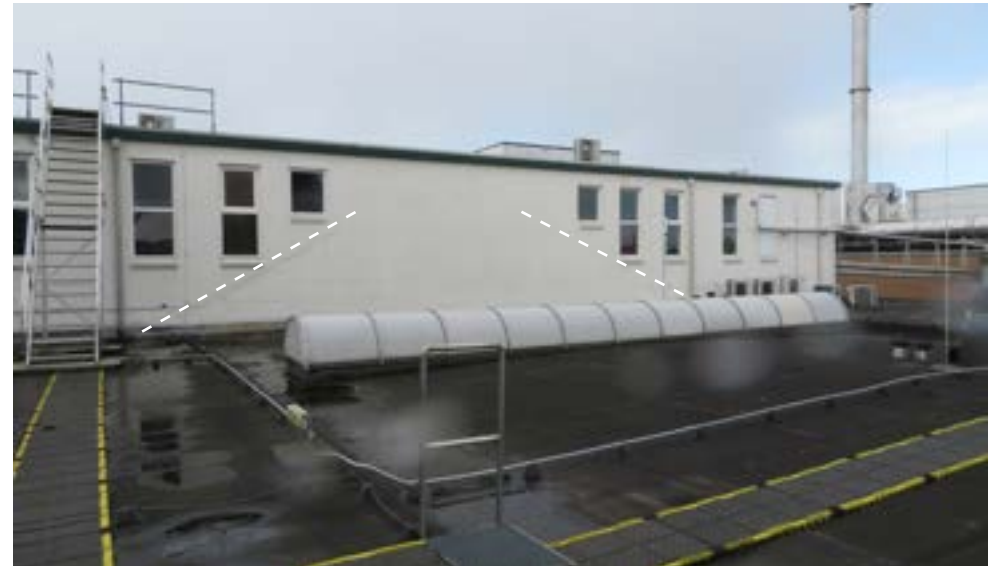
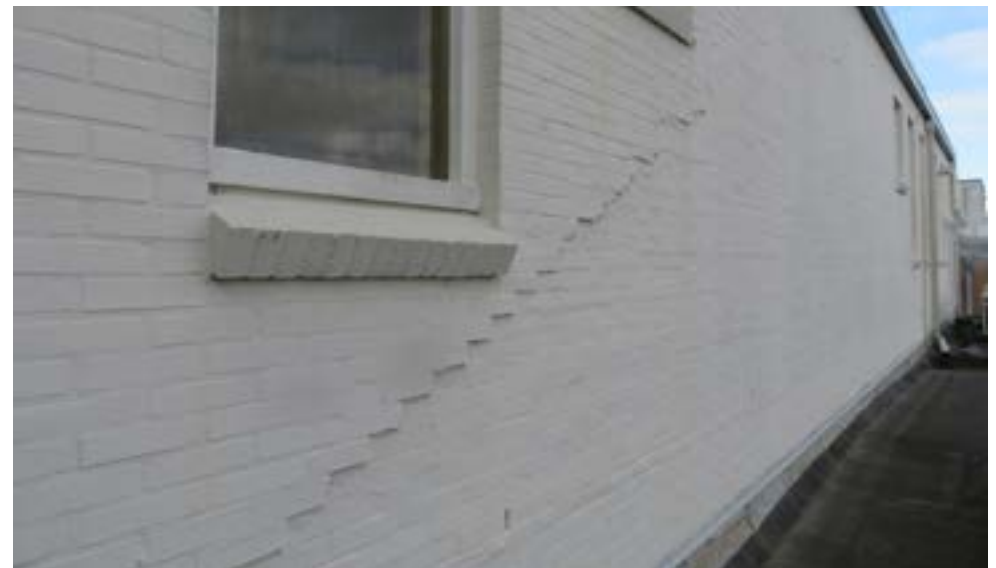
*afbeelding 38.* Het dak van gebouw 4 gezien richting het westen. Op de travee ten westen van de voormalige binnenplaats werd in 1953 hier een extra verdieping gerealiseerd, waarop de lichtstraat uit 1940 werd aangesloten, sporen van de lichtstraat met zadeldak tekenen zich nog af in het metselwerk (stippellijn).

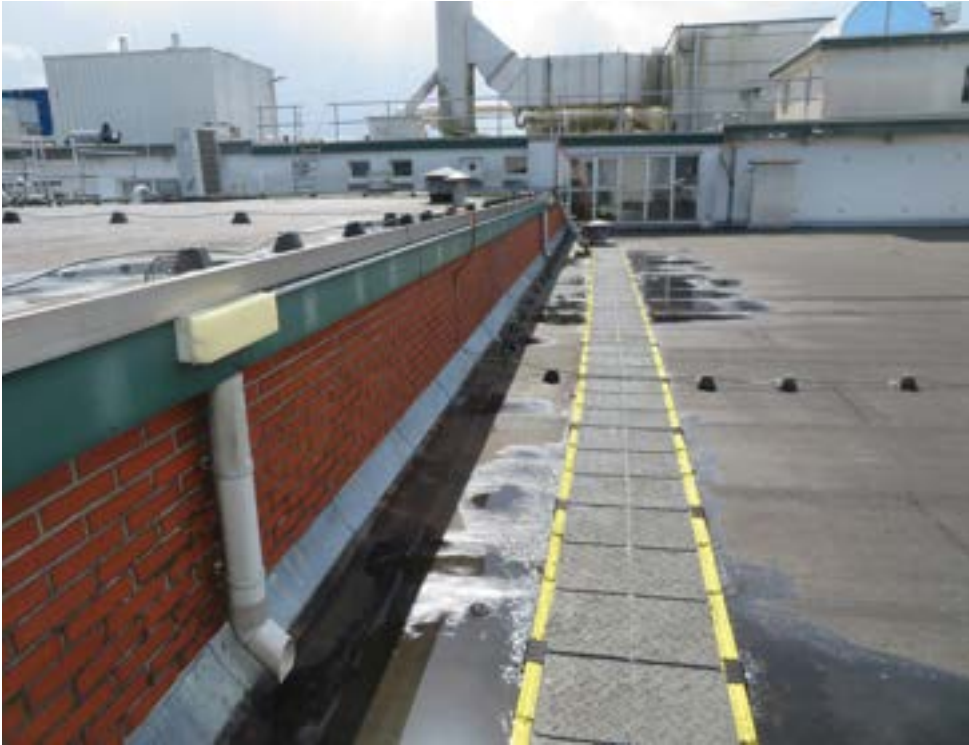
*afbeelding 39.* Het dak van de meest westelijke travée - het pakhuis - van gebouw 1, gezien richting het zuiden (gebouw 2). Aan de linkerkant is de in 1953 gerealiseerde dakopbouw uit voorgaande afbeelding te zien, opgetrokken in halfsteens verband.

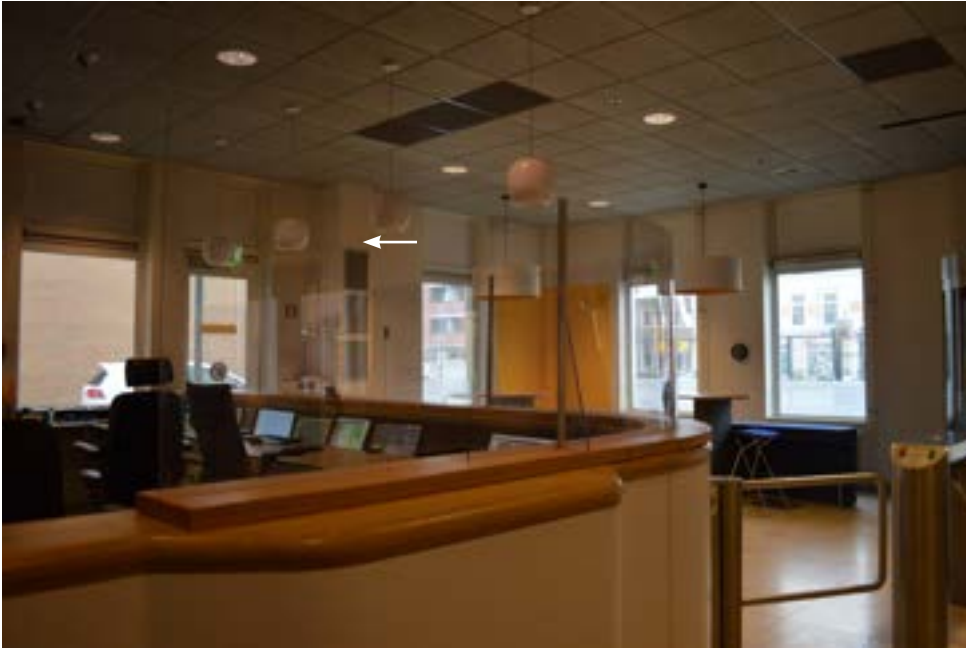
*afbeelding 40.* De entree 001 met receptie (XXd) gezien in noordoostelijke richting. Oorspronkelijk (1904) waren hier kantoren aanwezig waarvan nog een muurdam van een tussenmuur resteert (zie pijl).

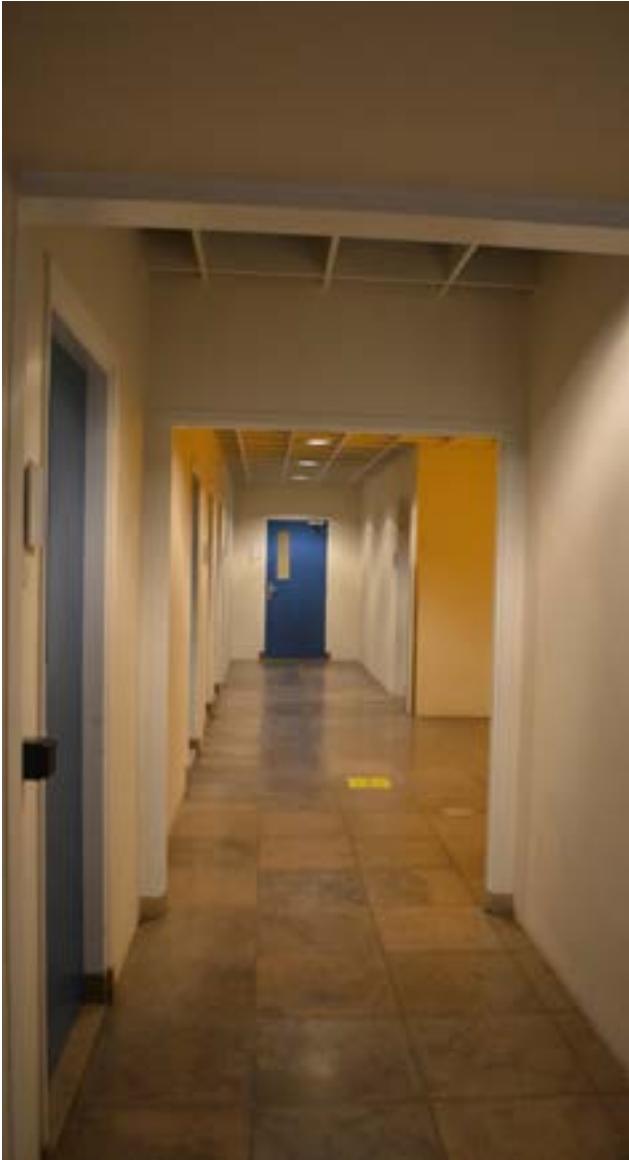
*afbeelding 42.* Gang 008 gezien richting het zuiden, met aan de rechterzijde de huidige inrichting met toiletgroepen (gedeeltelijk t.p.v. de voormalige binnenplaats), deze inrichting kwam in 1969 tot stand.

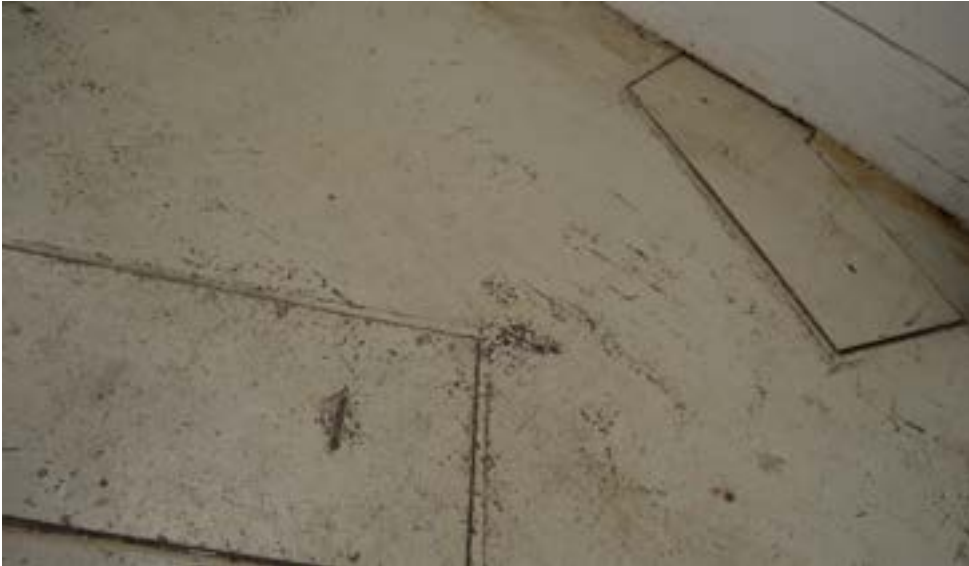
*afbeelding 47.* Detail uit voorgaande afbeelding; in de jaren 60 was dit deel van de fabriek in gebruik als drukkerij, in de betonvloer zijn contouren van de machines zichtbaar.

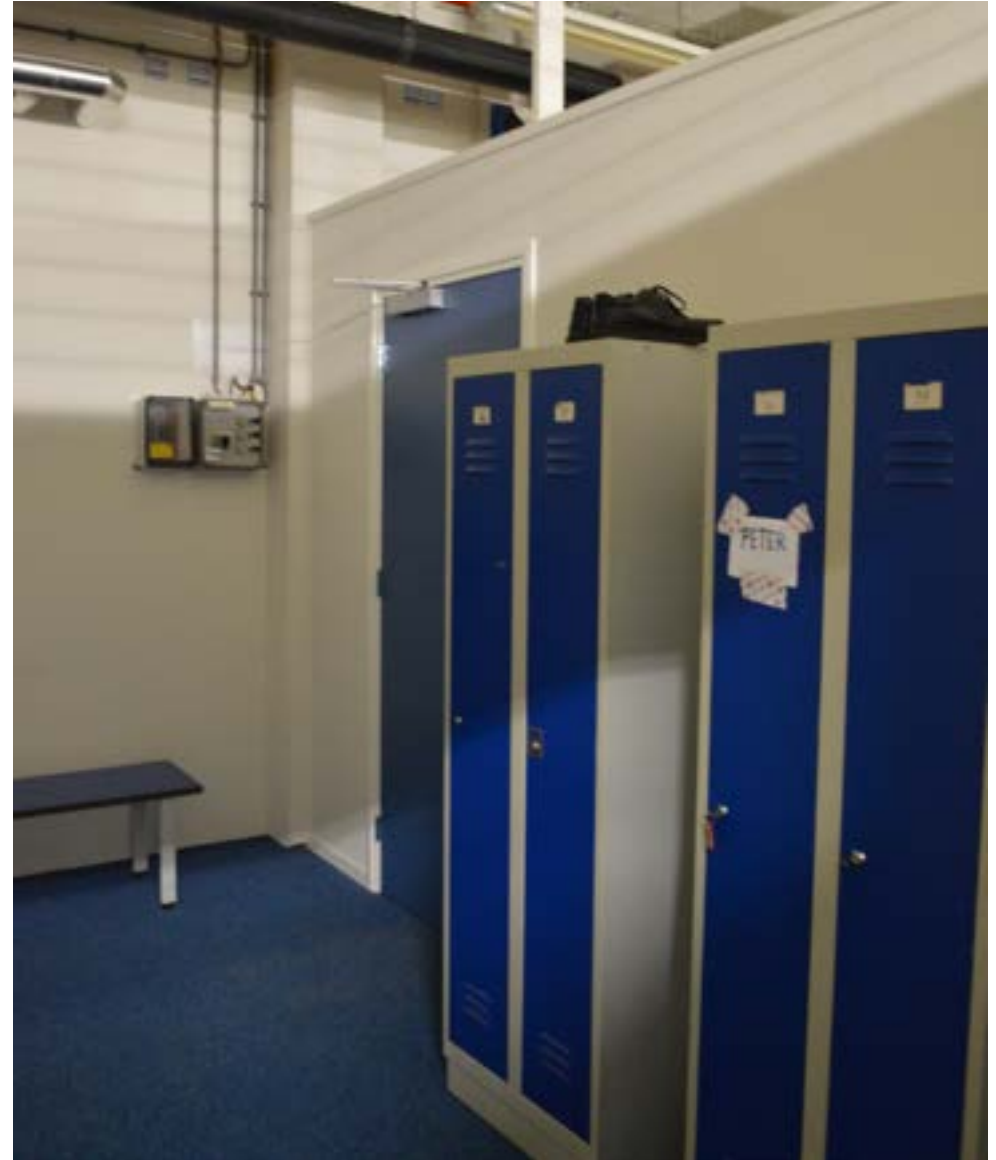
*afbeelding 49.* Ruimte 031A, gedeeltelijk ingericht als kleedruimte(XXd).

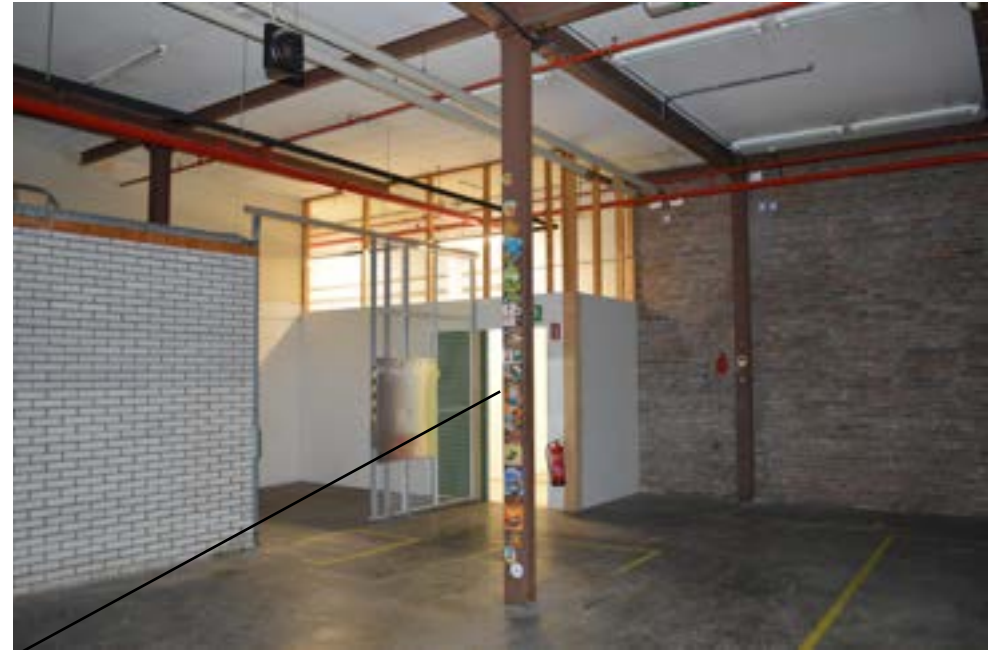
*afbeelding 51.* Technisch magazijn 030 gezien richting het noordoosten, gelegen op het voormalige open binnenterrein. De huidige kolomstructuur en balklaag uit H-profielen werden in 1940 ingebracht bij het bebouwen van het binnenterrein.
