**PATERSWOLDSEWEG 43 'TABAKSFABRIEK THEODORUS NIEMEIJER' te GRONINGEN**  
**BOUWHISTORISCHE VERKENNING**

*Utrecht, april 2024*

WEVERS & VAN LUIPEN  
*architecten en bouwhistorici*

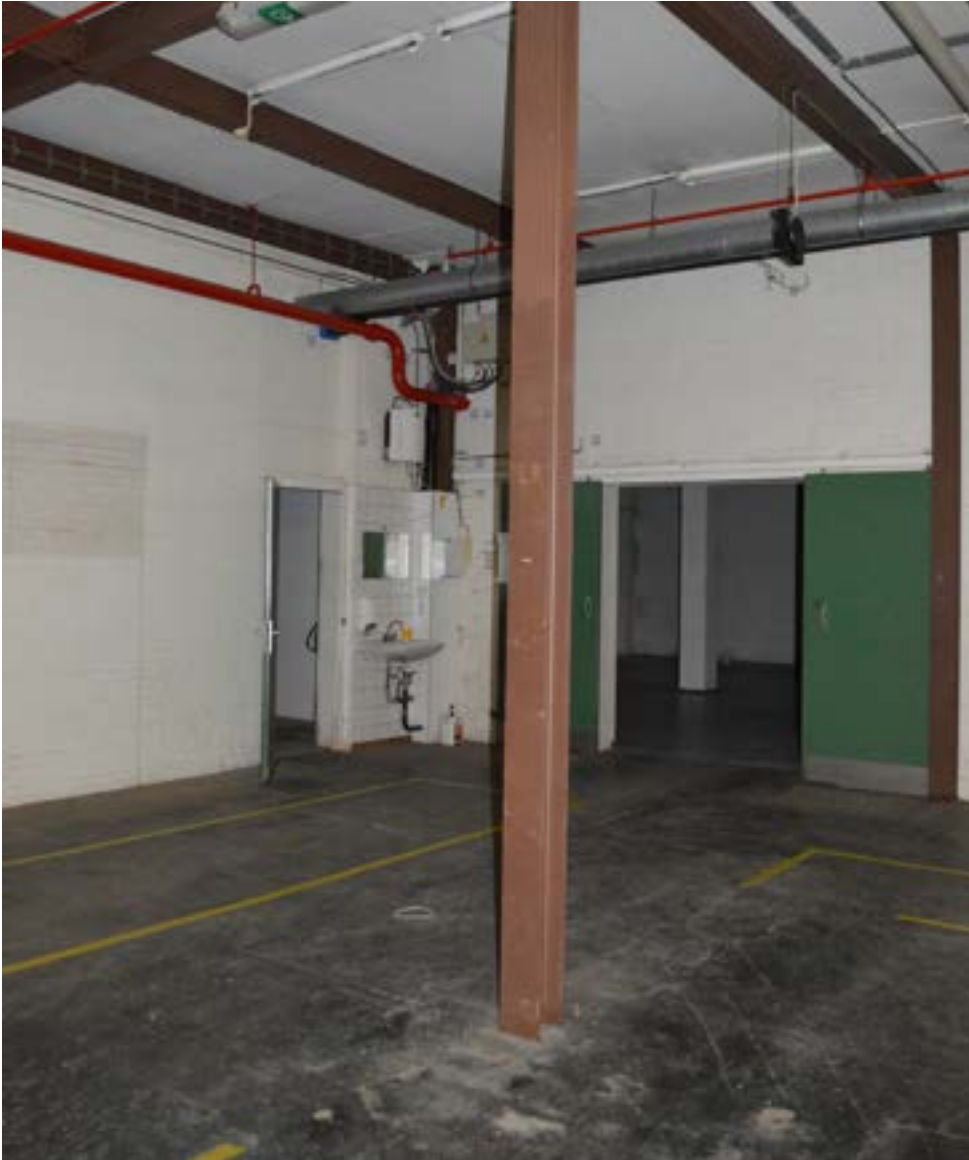
*afbeelding 52.* Technisch magazijn 030 gezien richting het zuidwesten, met de voormalige zuid- en westgevel van de binnenplaats. Diverse bouwsporen van voormalige gevelopeningen tekenen zich af.

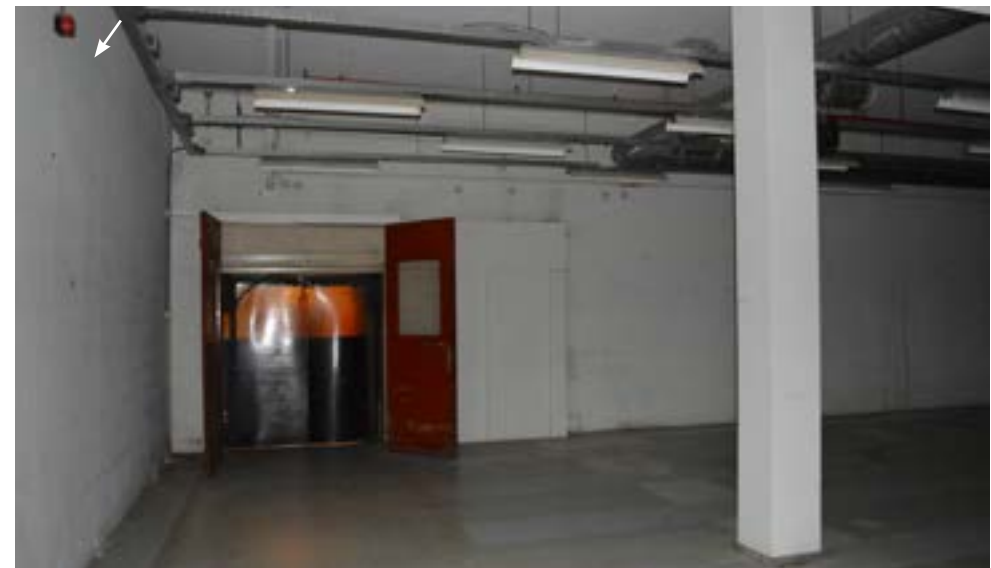
*afbeelding 54.* Technisch magazijn 033, gezien richting het westen, met links de voormalige buitengevel, waartegen in 1913 gebouw 2 werd gerealiseerd. Op de muur tekenen zich bouwsporen van voormalige gevelopeningen af (zie pijl).

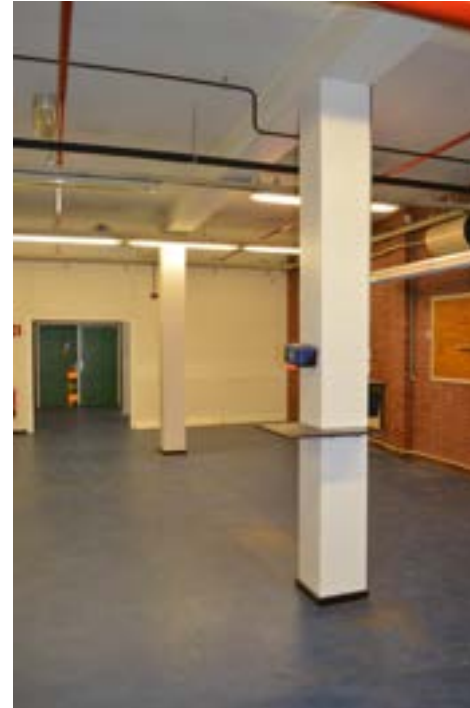
*afbeelding 62.* Werkplaats 045, gezien in noordelijke richting. De kolommen en stalen ligger (1904) werden omtimmerd en bepleisterd.

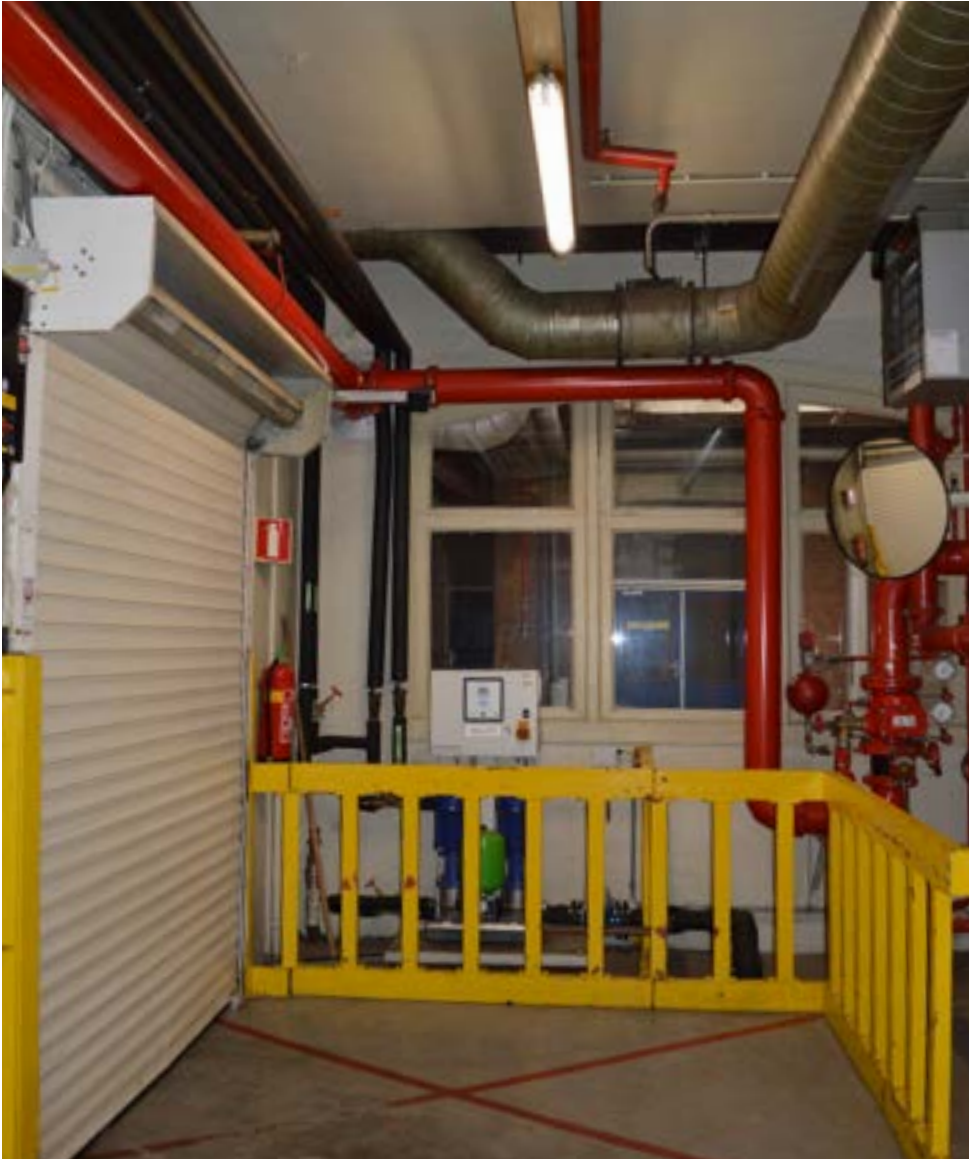
*afbeelding 67.* Gang 047 aan de westzijde, gezien richting de noordgevel. Het betreft hier een kozijn en raamhout uit de bouwtijd. Aan de linkerzijde werd eind 20ste eeuw een garagedeur voorzien (XXd).

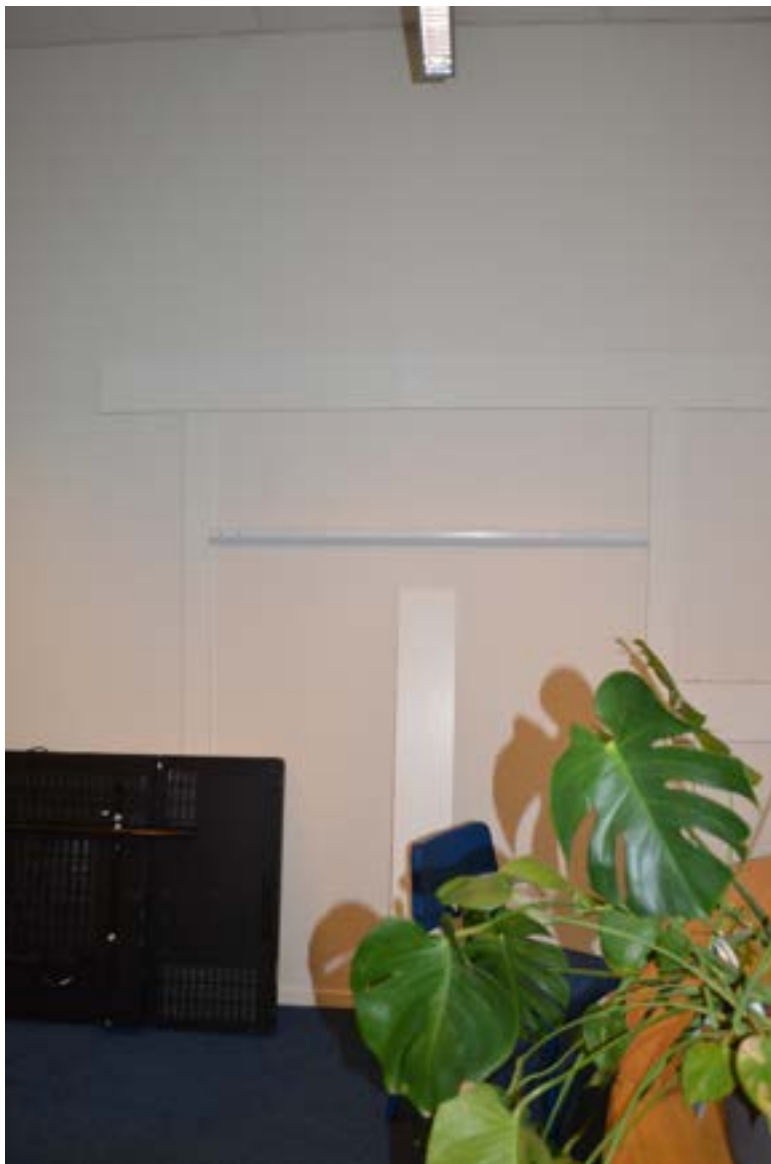
*afbeelding 69.* Detail van dichtgezette opening in de westmuur uit voorgaande afbeelding.

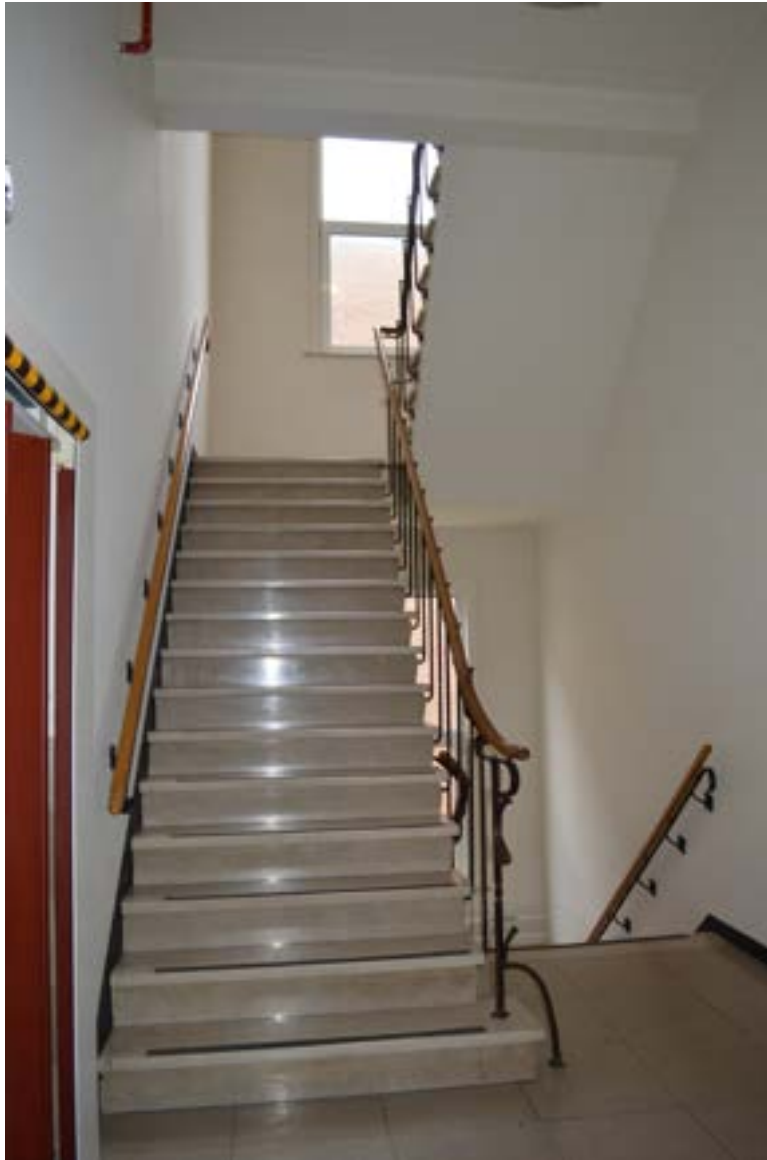
*afbeelding 71.* Het trappenhuis 001 van gebouw 1, gezien richting de noordgevel. De bordestrap werd hier in ± 1953 gerealiseerd.

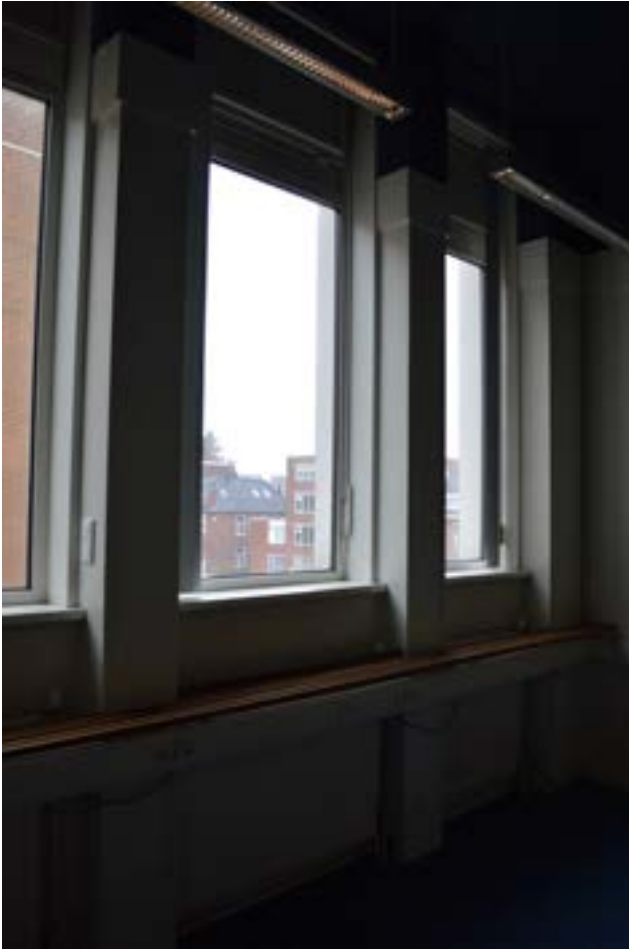
*afbeelding 73.* Kantoor 004 op de eerste verdieping gezien richting het noordoosten, in de travee aan de voorzijde die in 1910 werd opgehoogd. Het interieur werd eind 20ste eeuw gemoderniseerd en voorzien van de huidige kozijnen (XXd).

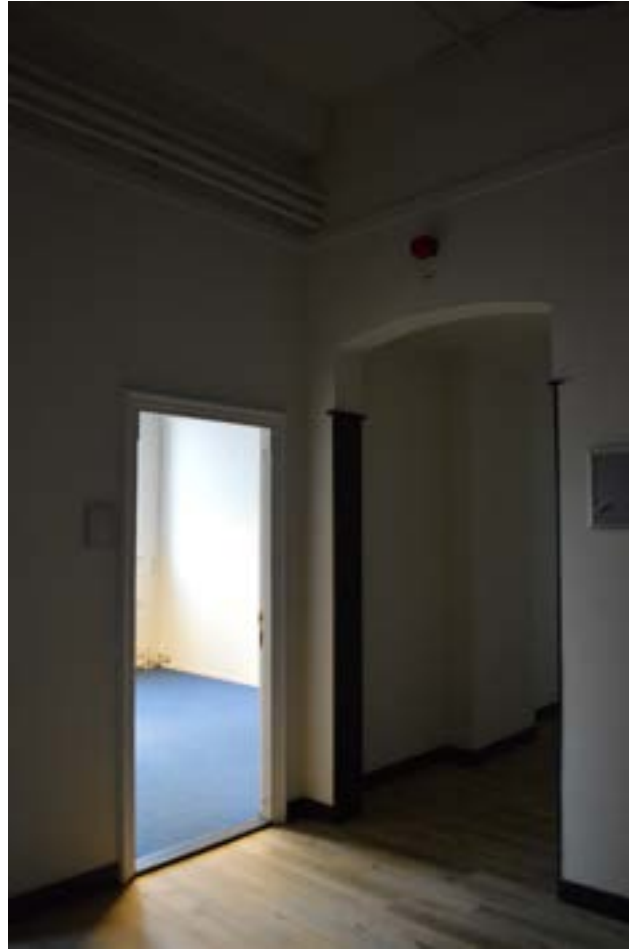
*afbeelding 74.* Gang 002, gelegen op de in 1910 gerealiseerde eerste verdieping van de travee aan de voorzijde (oost), gezien richting het zuidoosten. In dit deel bevinden zich segmentboogvormige doorgangen, die in de dagkanten zijn afgetimmerd als pilasters (1910).

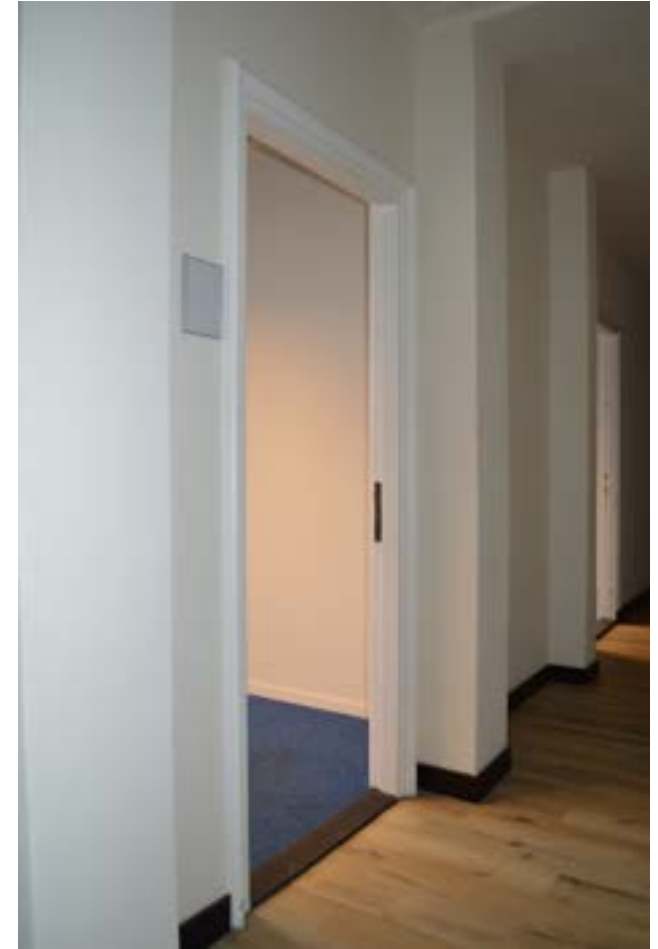
*afbeelding 75.* Gang 002, kantoren 005 en 006 bevatten nog hun geprofileerde deurkozijnen - zonder deurneuten - uit de bouwtijd van deze travee (1910).

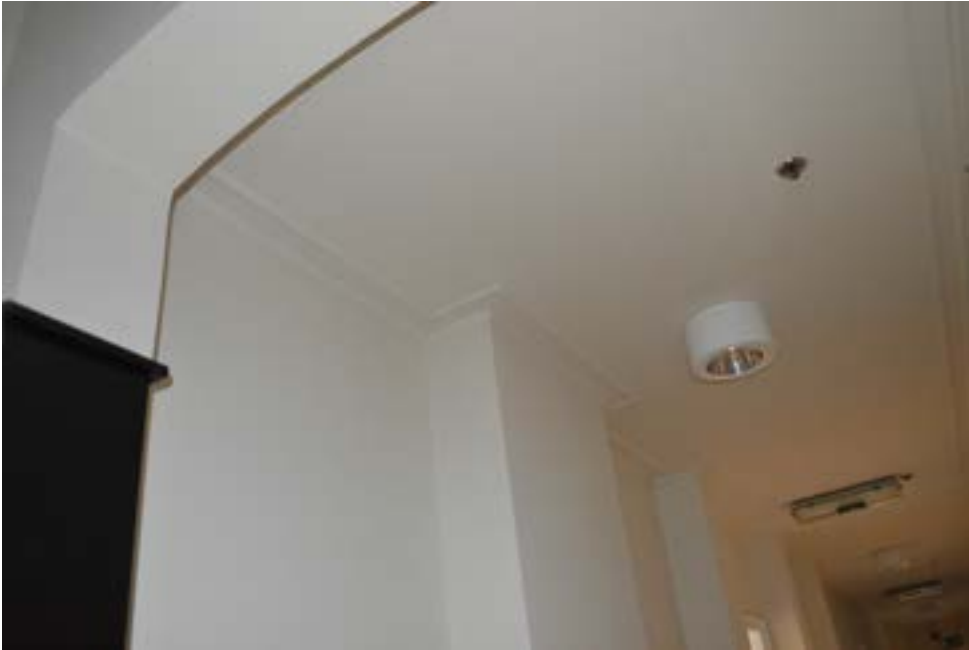
*afbeelding 76.* Zicht in gang 002 richting het plafond. De gang werd voorzien van een gepleisterd plafond met een geprofileerde lijst.

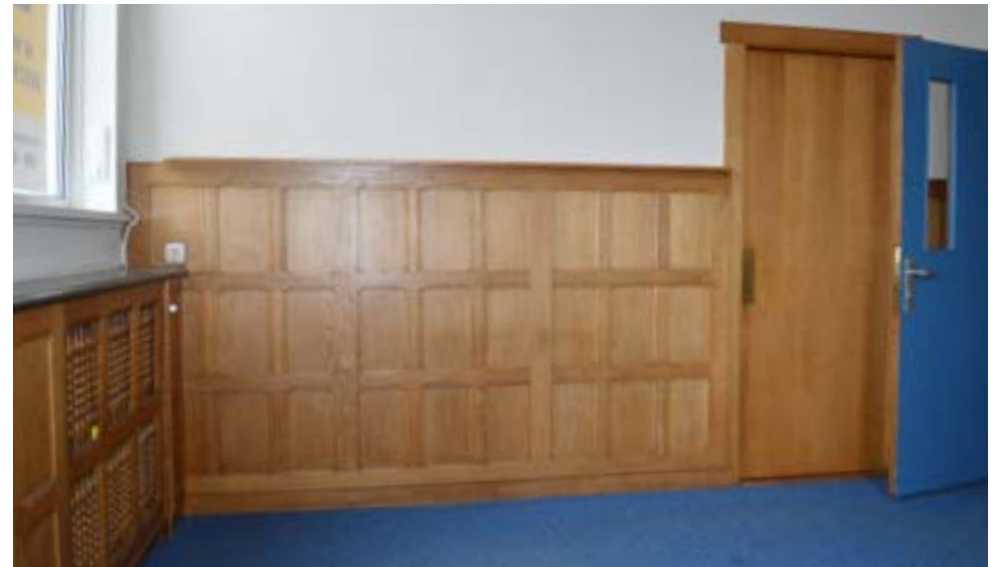
*afbeelding 78.* De ruimte is voorzien van een paneellambrisering, die werd doorgezet in de radiatoromkastingen. De lambrisering is afgewerkt in een houtimitatieschildering.

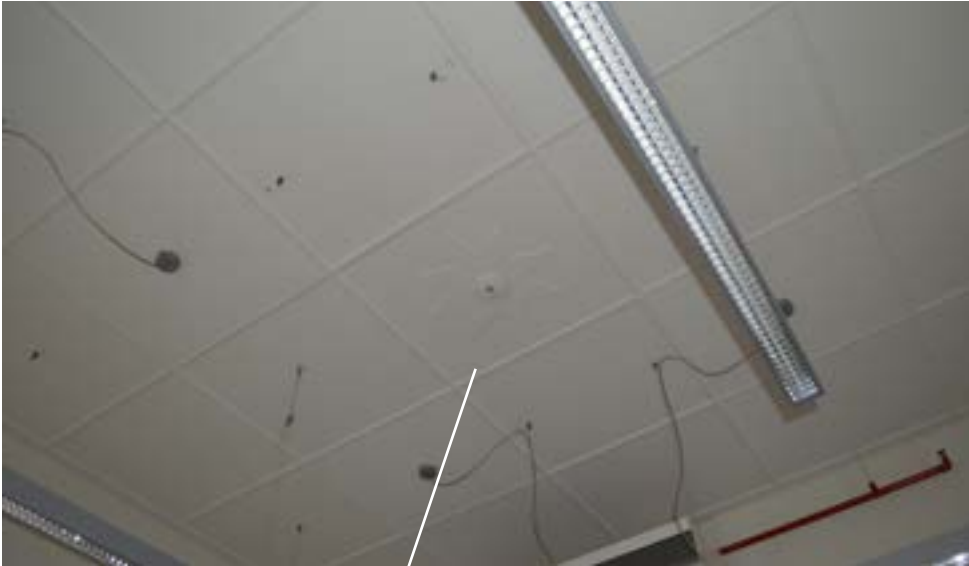
*afbeelding 79.* Het plafond werd gestuct en voorzien van een rasterwerk met middenrozet bestaande uit een achthoekige ster (XXc).

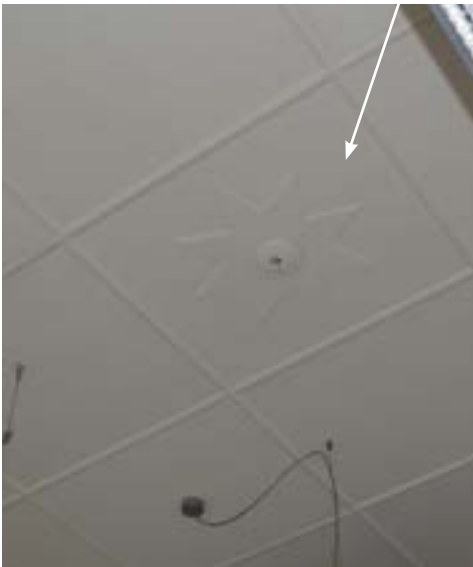
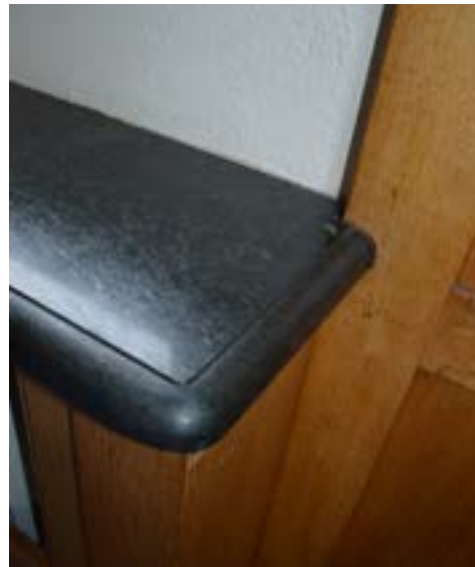
*afbeelding 80.* Detail van de vensterbanken die werden aangebracht op de radiatorombouwen; deze bestaan uit kunststof (XXc).

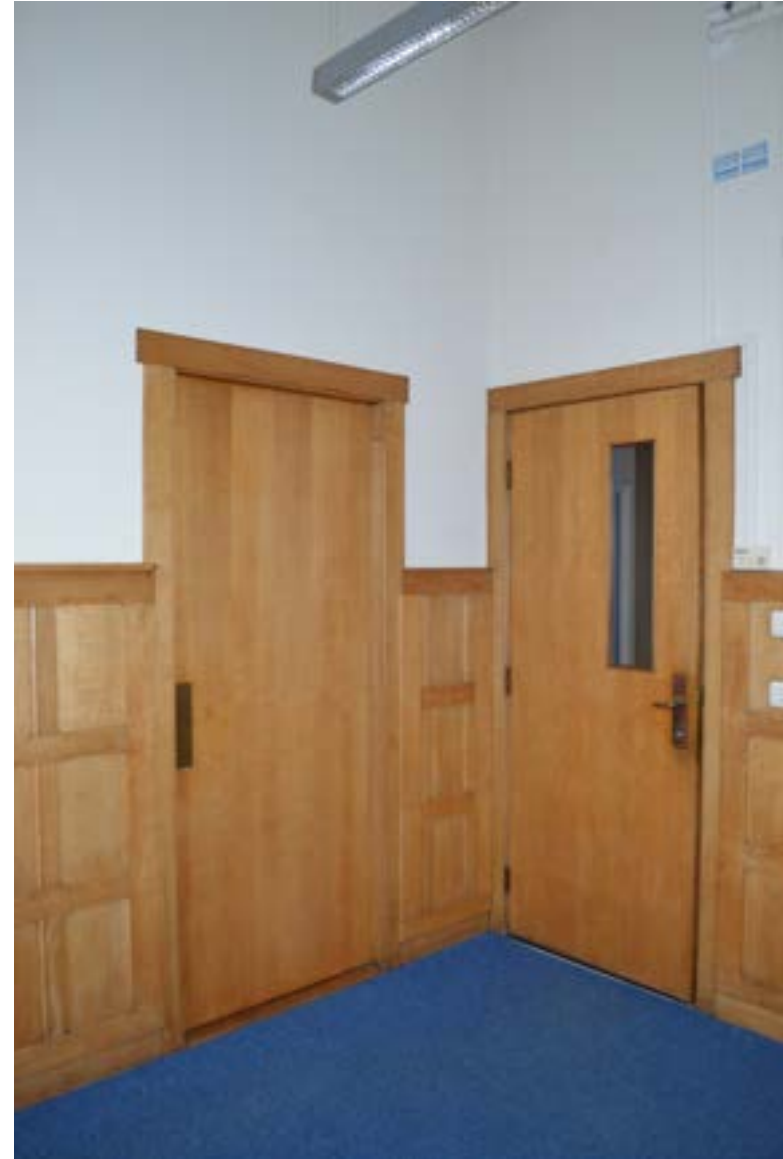
*afbeelding 81.* Ook de deuren, die van recentere makelij zijn (XXd?), werden van houtimitatieschildering voorzien.

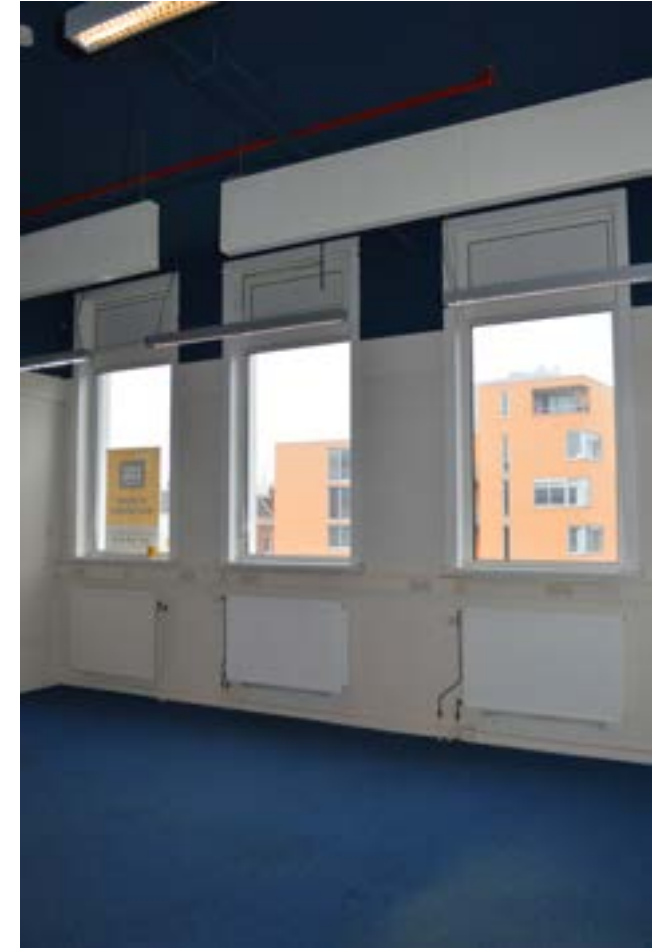
*afbeelding 84.* Kantoor 011 gezien richting de voorgevel (oost). Zowel de interieurafwerving als de kozijnen dateren uit het laatste kwart van de 20ste eeuw (XXd).

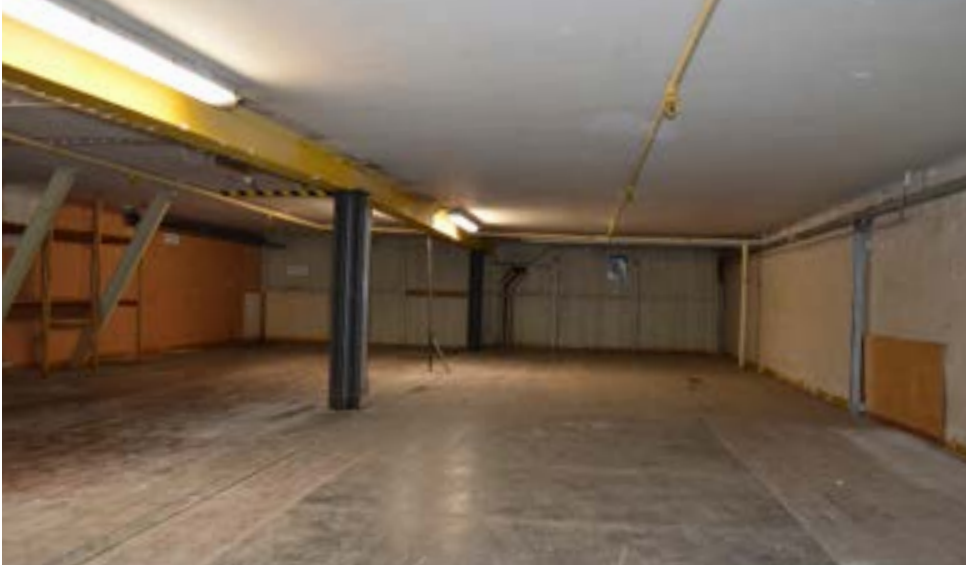
*afbeelding 85.* Pakkerij tussenzolder 040, gelegen op de tweede verdieping van de zuidelijke travee (1904), enkel bereikbaar vanaf de tweede verdieping van gebouw 2, gezien richting het westen. De zolder werd afgewerkt met houten vloeren, werkbladen, kasten en opslagruimte. Door de geringe hoogte valt af te leiden dat de verdiepingvloer hier mogelijk tussentijds werd opgehoogd.

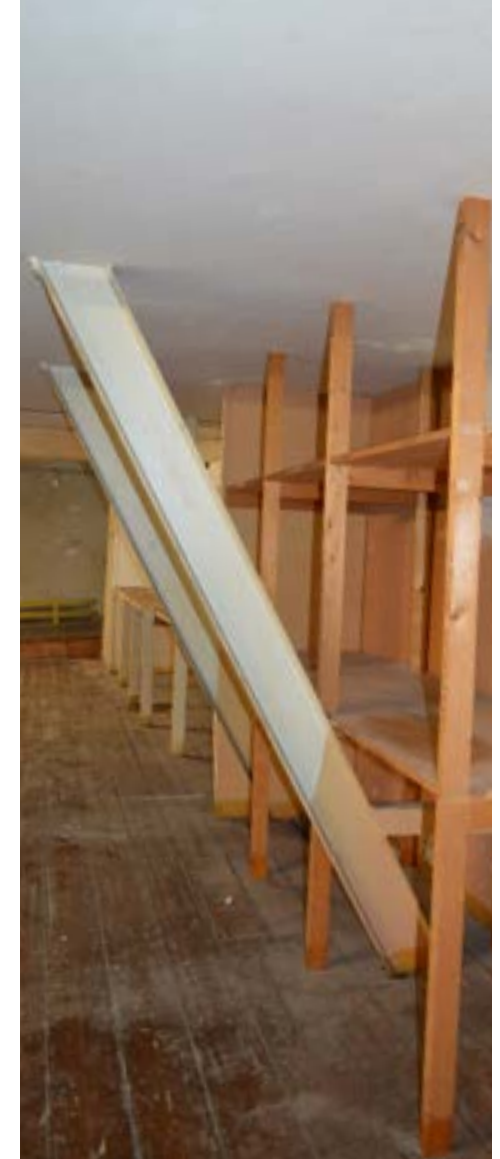
*afbeelding 87.* De zolder bevat de draagconstructie uit de bouwtijd, bestaande uit buisprofiel-kolommen (DKN 7<sup>1/2</sup>). De balk werd mogelijk aangepast toen er een derde verdieping (XXb) op de travee werd voorzien.

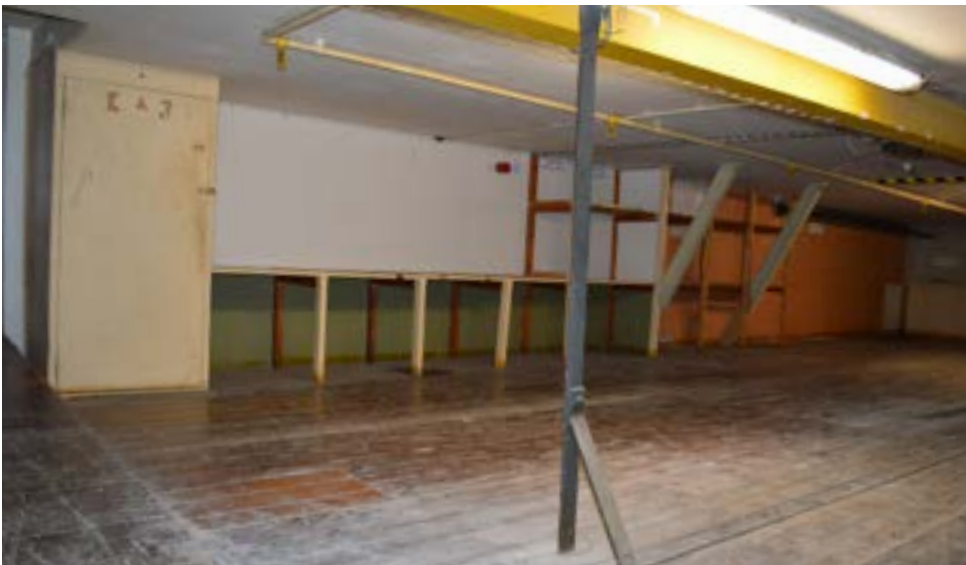
*afbeelding 88.* Schuine schoren gelegen tegen de voormalige zuidgevel (XXa), gemerkt met walsteken PN160.

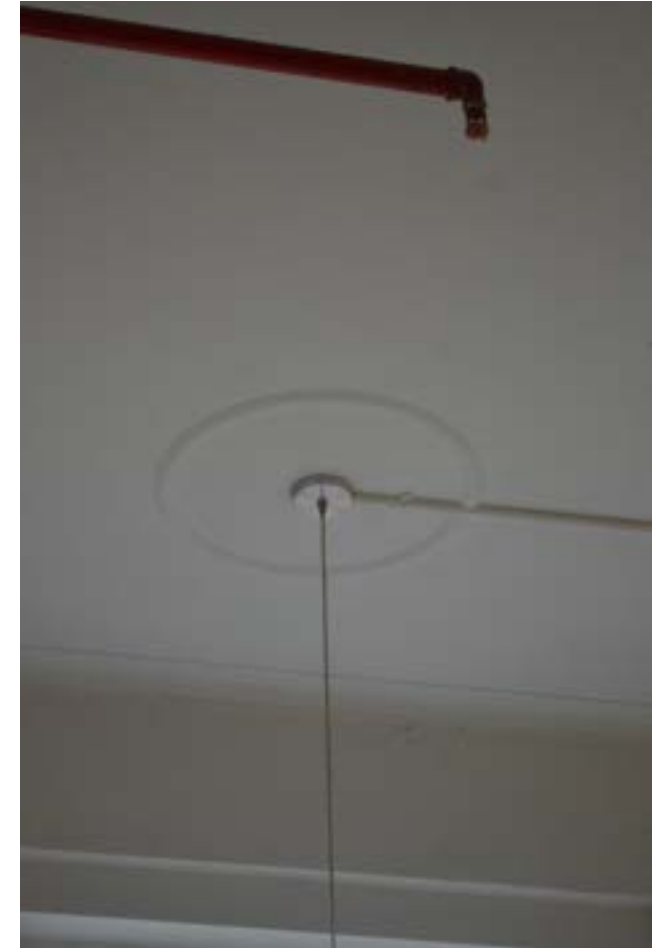
*afbeelding 91.* Detail van het ronde stucrozet in het trappenhuis (XXc).

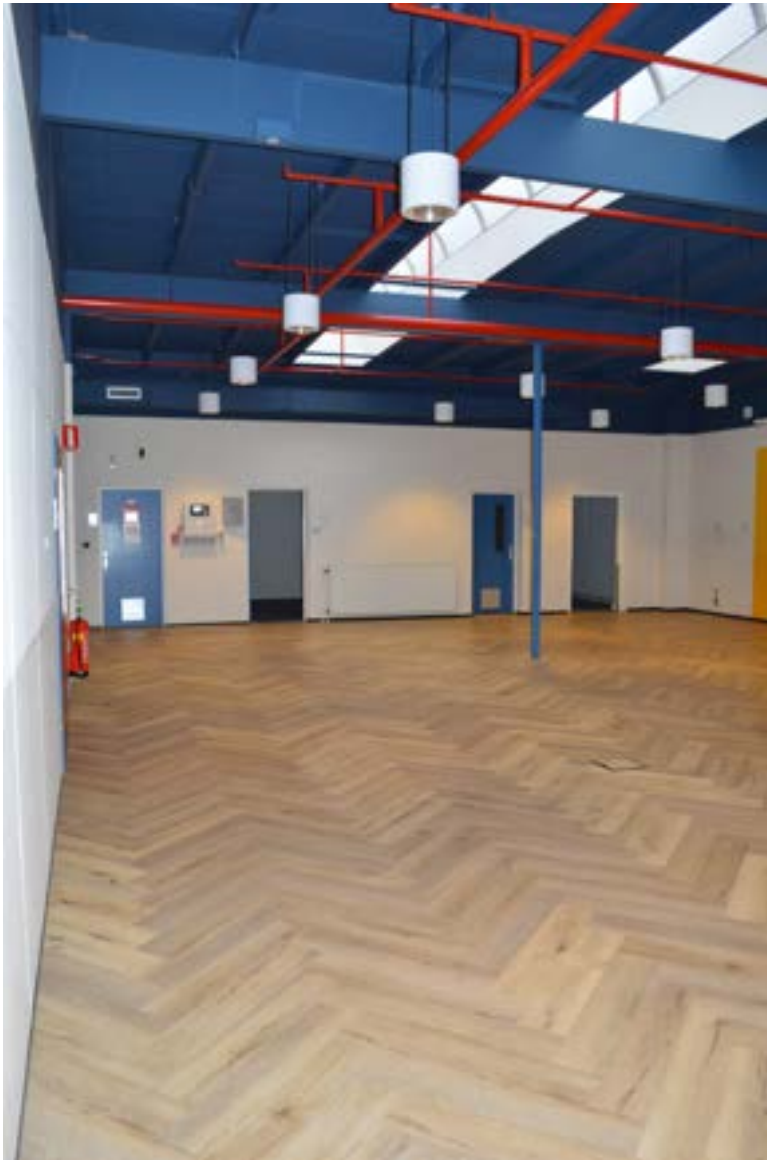
*afbeelding 96.* Gang 018, gezien richting het zuiden (interieur XXd). Deze ruimte betreft het in 1940 overkapte binnenterrein. Eind 20ste eeuw werden de glaskap en de ijzeren spantconstructie uit 1940 verwijderd en werd de huidige dakconstructie met kunststof lichtkoepel voorzien (XXd).

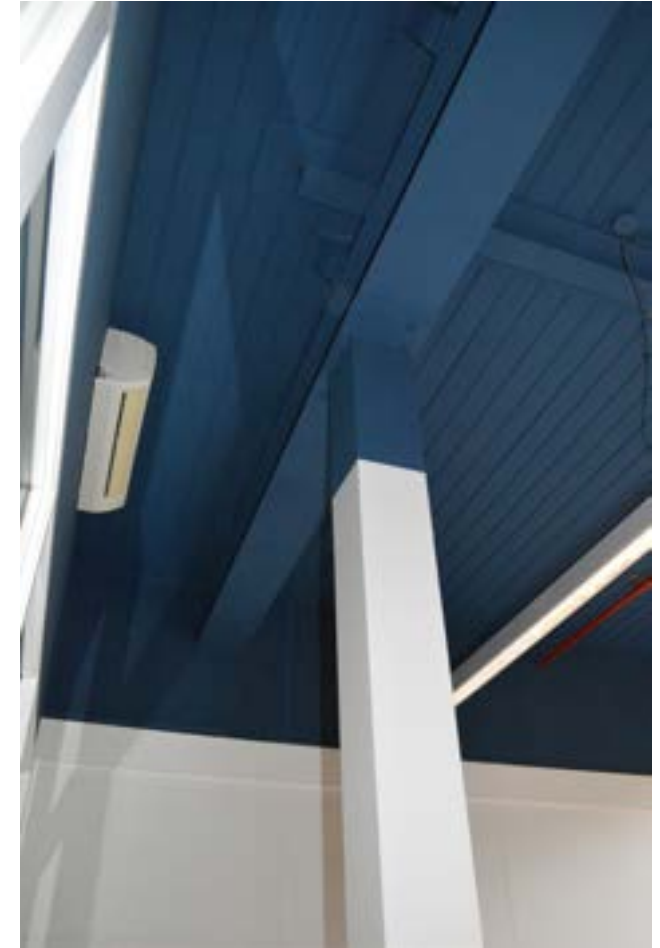
*afbeelding 100.* Ruimte 010; de kolom met ligger die in 1916 werden aangebracht ter ondersteuning van het dak.

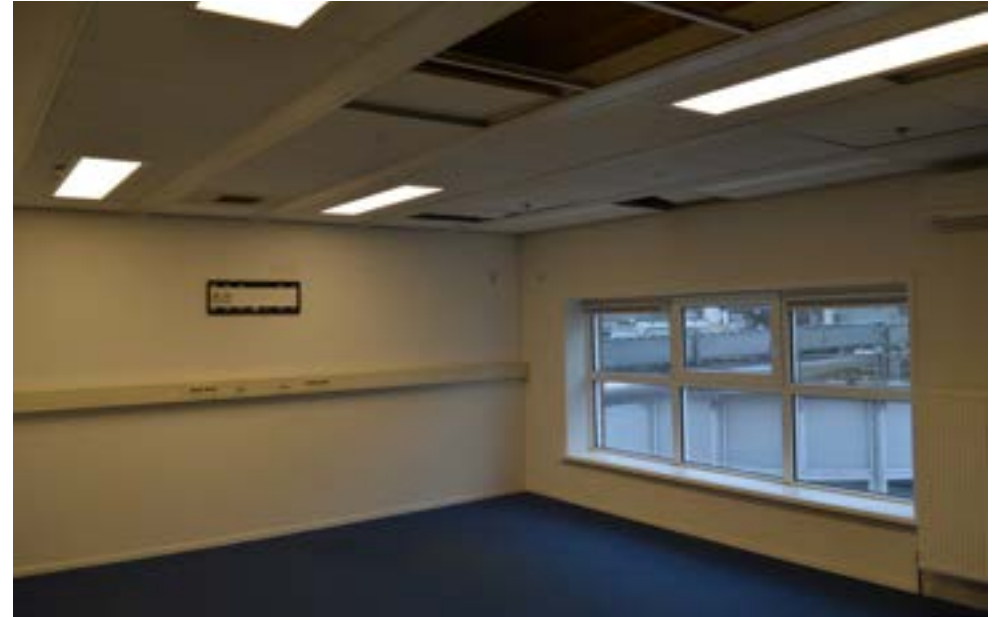
*afbeelding 102.* Kantoor 033A - voormalig pakhuys - gezien richting het noordoosten; de weggenomen plafondplaat toont de draagconstructie bestaande uit stalen I-liggers.

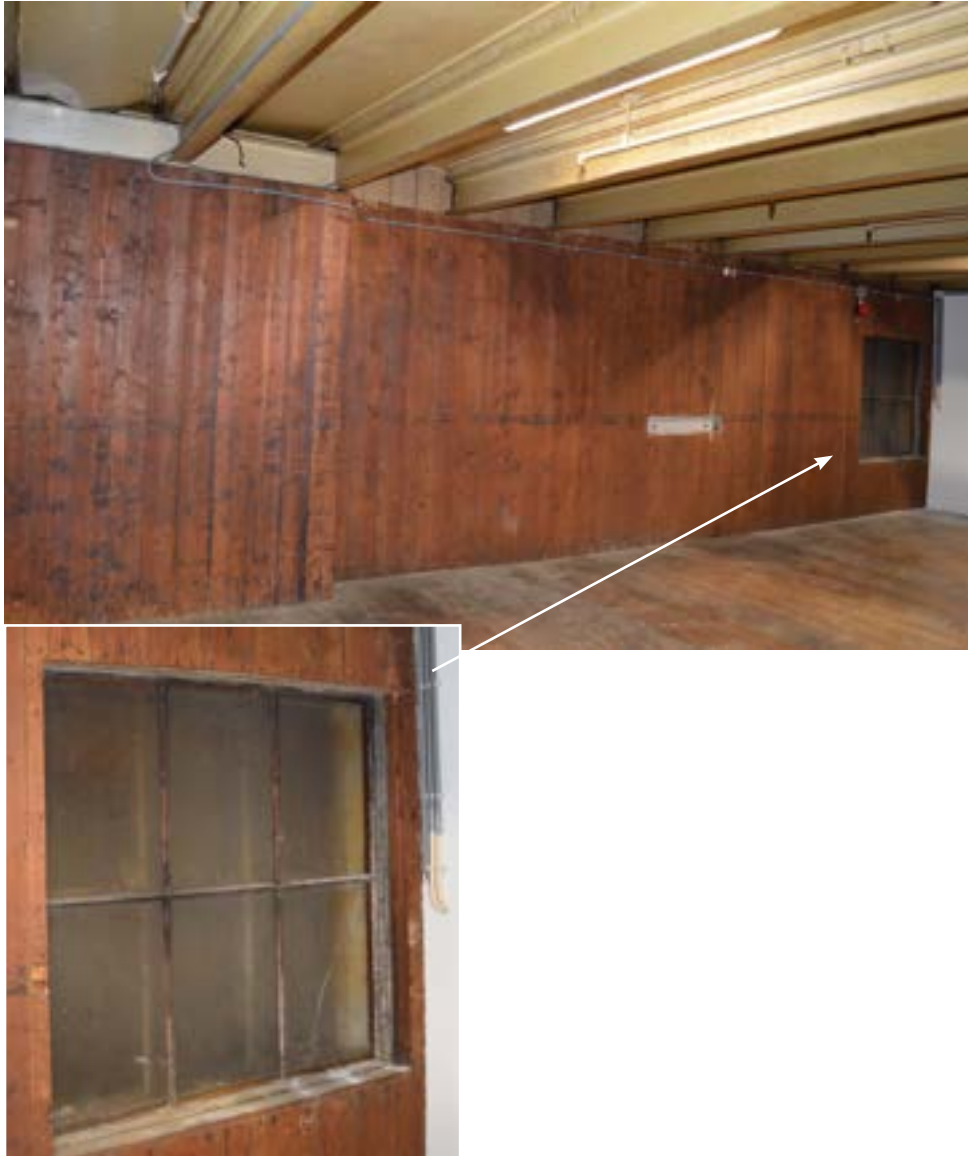
*afbeelding 103.* De werkplaats 033 gelegen langs de achtergevel van het pakhuis (gebouw 1). De ruimte wordt overspannen door stalen I-liggers. In de noordwesthoek van de ruimte bevindt zich een venster uit de bouwtijd met ijzeren roeden (1904).

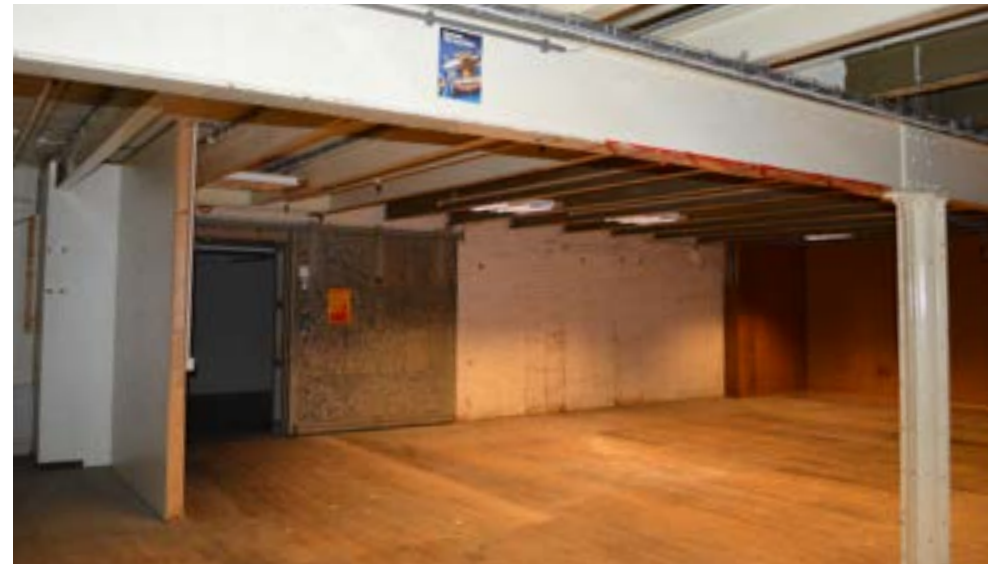
*afbeelding 105.* Magazijn 029, gezien richting het oosten (muur tussen pakhuis en voormalige lagere westelijke travée), met doorgang naar het archief (028A). De kolommen (DKN 7<sup>1/2</sup>) dragen de onderslagbalken van de vloerconstructie.

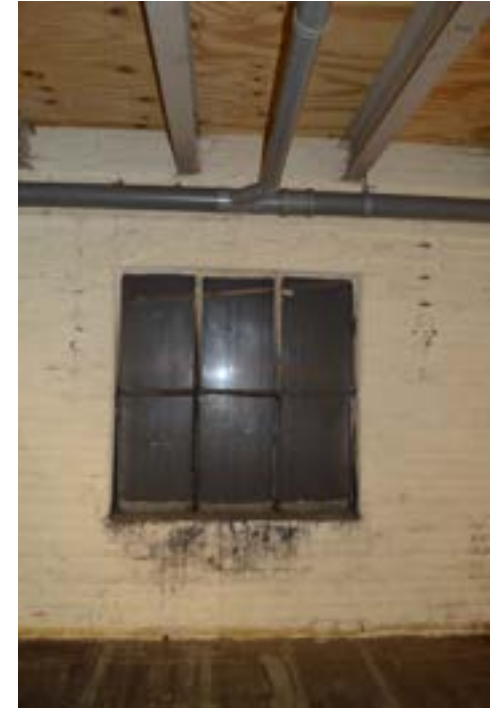
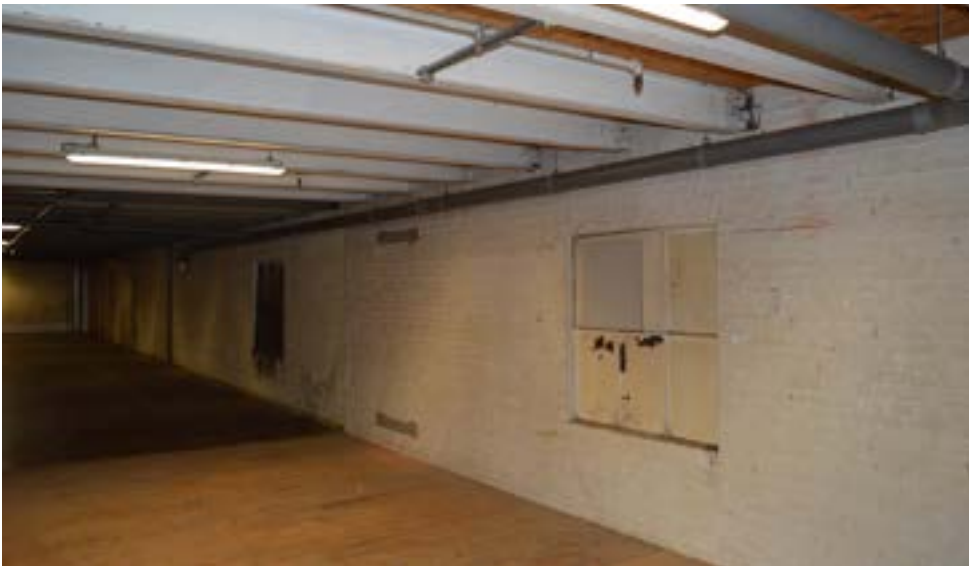
*afbeelding 114.* Detail van de westgevel uit voorgaande afbeelding; hierin zijn de ijzeren ramen uit de bouwtijd aanwezig (1904).

*afbeelding 115.* Detail van twee ramen in de westgevel van het pakhuis. De ramen bevatten fijne ijzeren roeden en geen kozijnen, aan de bovenzijde zijn ze voorzien van een gemetselde ontlastingsboog (1904). De gevel werd gemetseld in kruisverband.

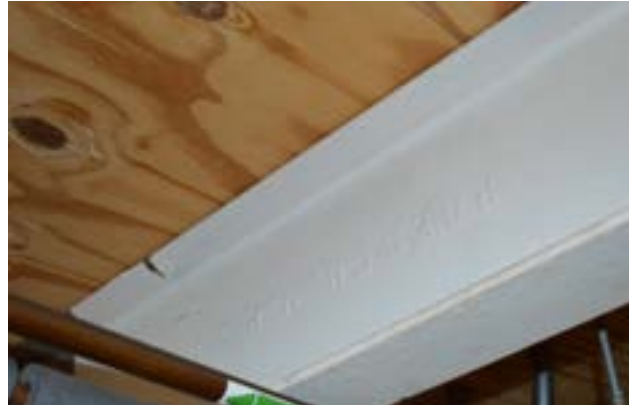
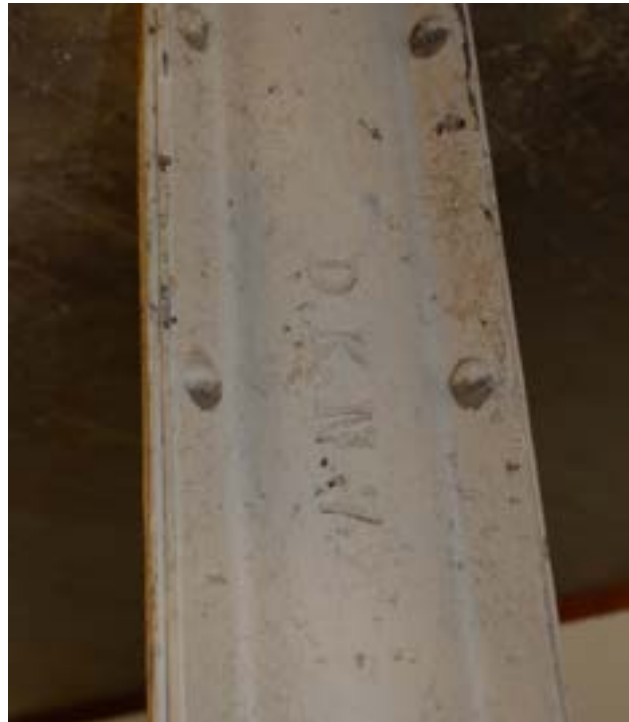
*afbeelding 117.* Twee details van de staalconstructie; de kolommen bestaan uit de buisprofielen uit de bouwtijd (DKN 7<sup>1/2</sup>, 1904), de balklaag uit I-profielen (Hoesch N.P. 21, 1904).

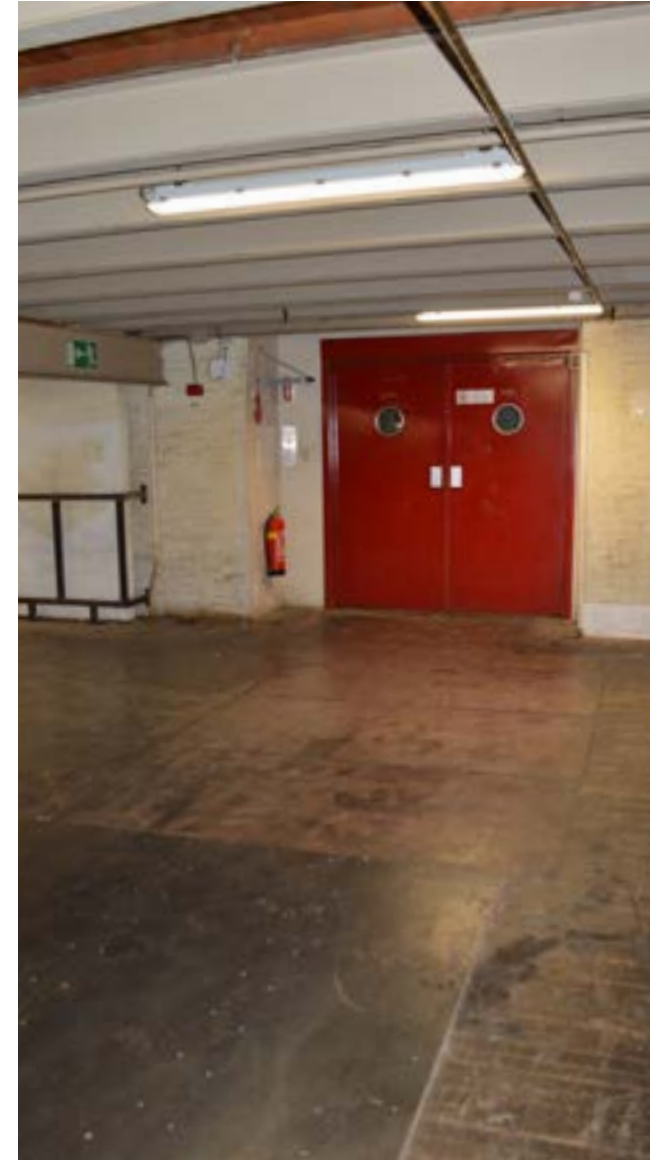
*afbeelding 118.* De pakhuisruimten werden op elke verdieping aangesloten op de goederenlift van gebouw 2, middels een doorbraken in de voormalige zuidgevel (1920).

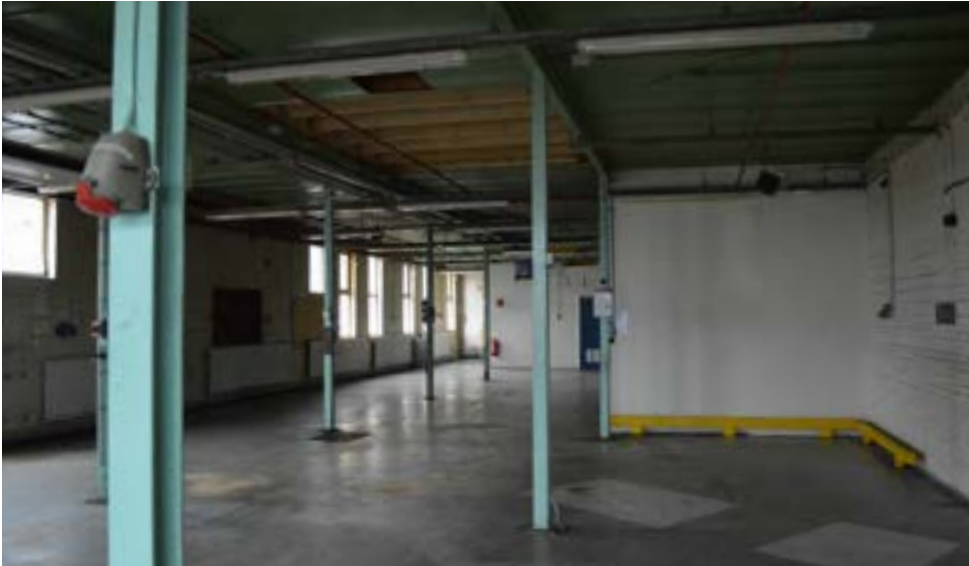
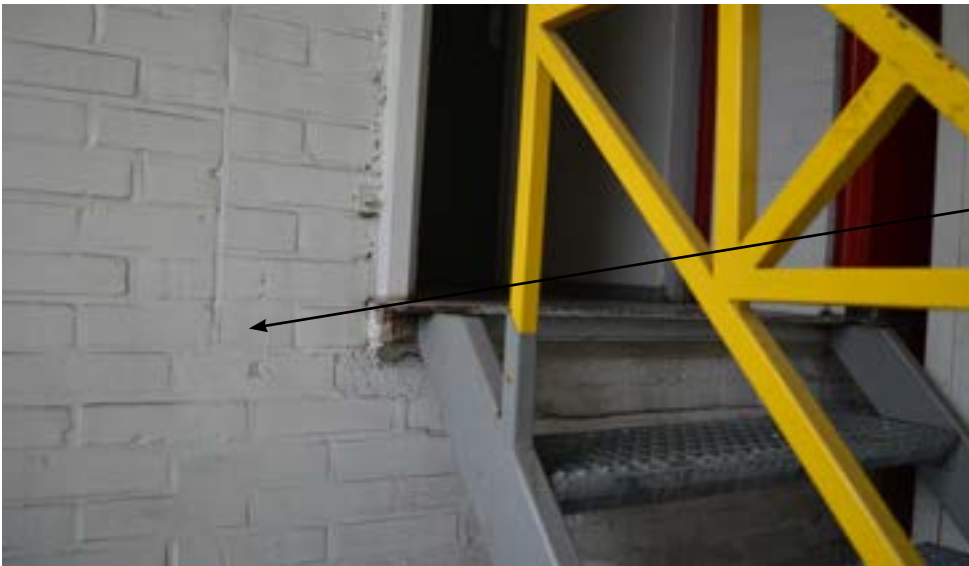
*afbeelding 119.* De werkplaats 026, gezien richting het zuiden, gelegen op de vierde verdieping, in de westelijke travee (voor de pakhuistravee). Deze verdieping werd in 1953 gerealiseerd.

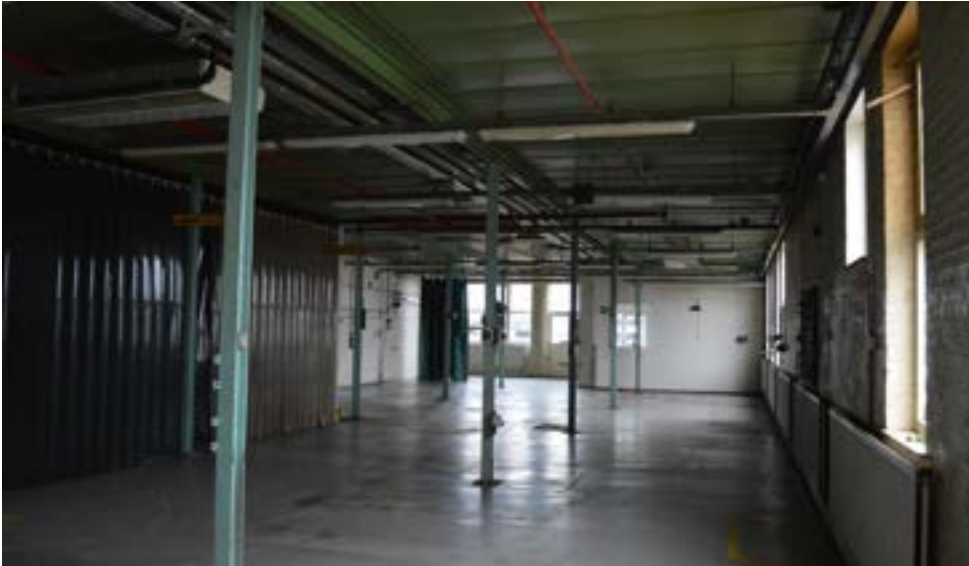
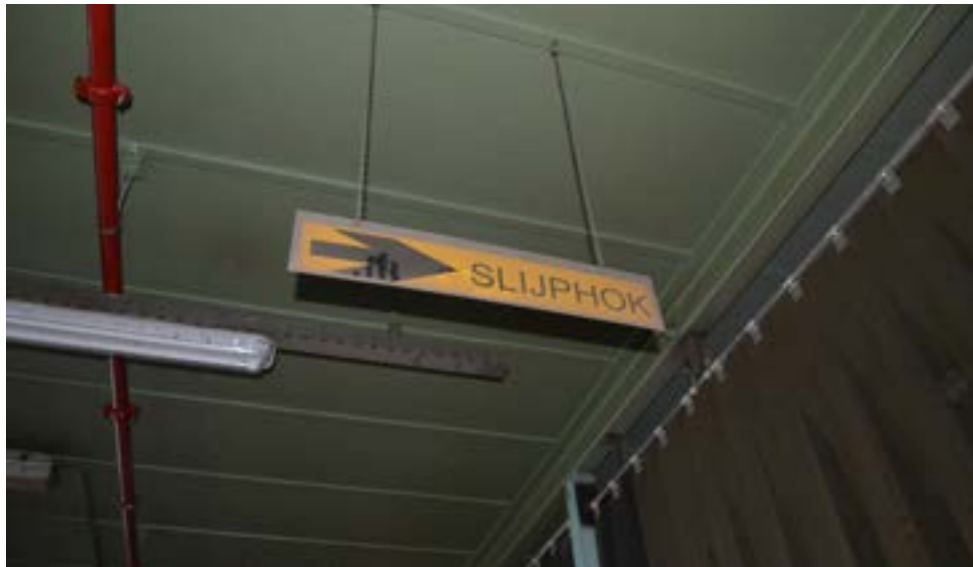
*afbeelding 121.* De werkplaats 026, gezien richting het noorden (1953).

*afbeelding 122.* Het plafond werd afgewerkt met platen, langs de westzijde van de ruimte werden slijphokken voorzien (1953).

*afbeelding 123.* De constructie van de opgebouwde verdieping uit 1953 werd gerealiseerd uit ranke kolommen (DIN 10), waarop een I-profiel met houten balklaag ter ondersteuning van het dak rust. De vloer werd uitgevoerd als gewapende betonvloer (1953).
