**PATERSWOLDSEWEG 43 'TABAKSFABRIEK THEODORUS NIEMEIJER' te GRONINGEN**  
**BOUWHISTORISCHE VERKENNING**

*Utrecht, april 2024*

WEVERS & VAN LUIPEN  
*architecten en bouwhistorici*

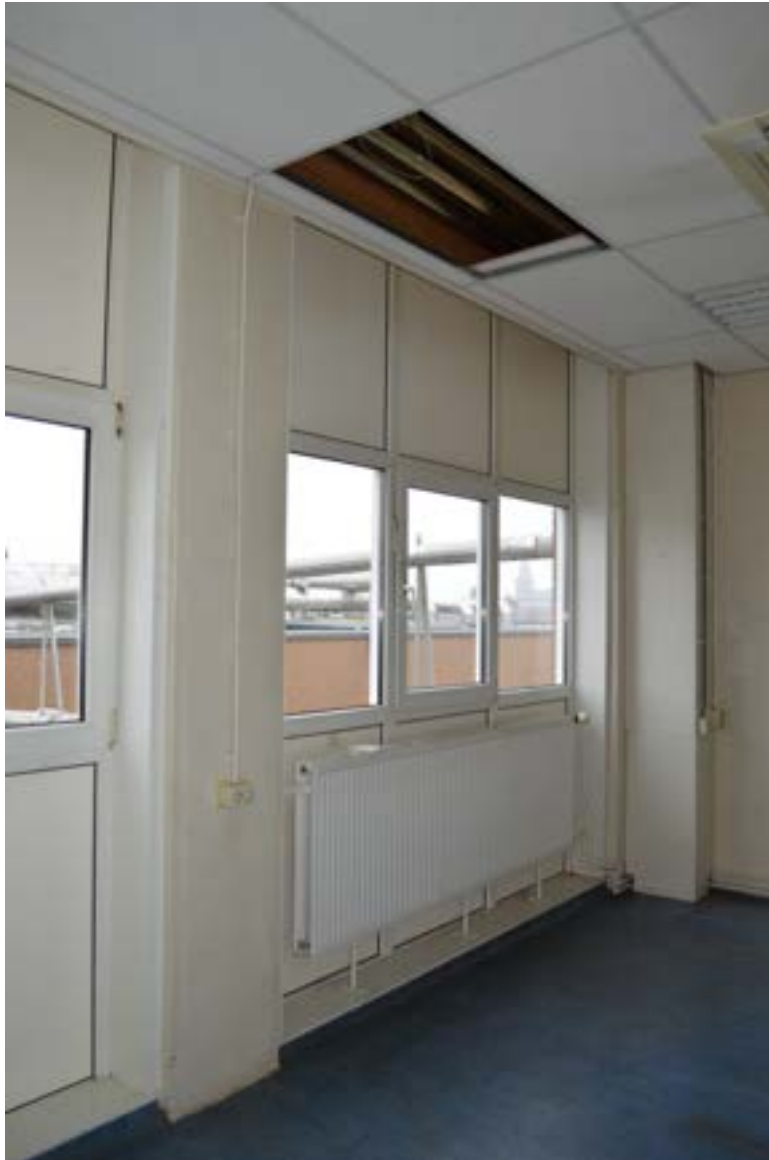
*afbeelding 126.* Het kantoor in de noordoosthoek 027 van de werkplaats, gezien richting het noordoosten (interieur en schrijnwerk XXd).

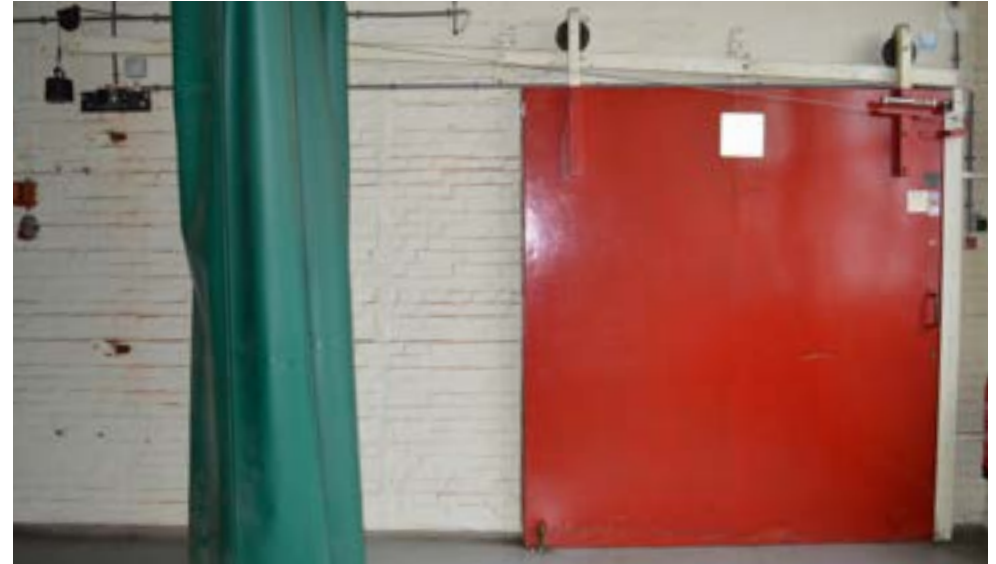
*afbeelding 124.* Noordelijk deel van de westmuur, richting de pakhuistravee. De westmuur betreft hier de voormalige buitengevel (oost) van de pakhuistravee, die tot aan het jaar 1953 hoger was.

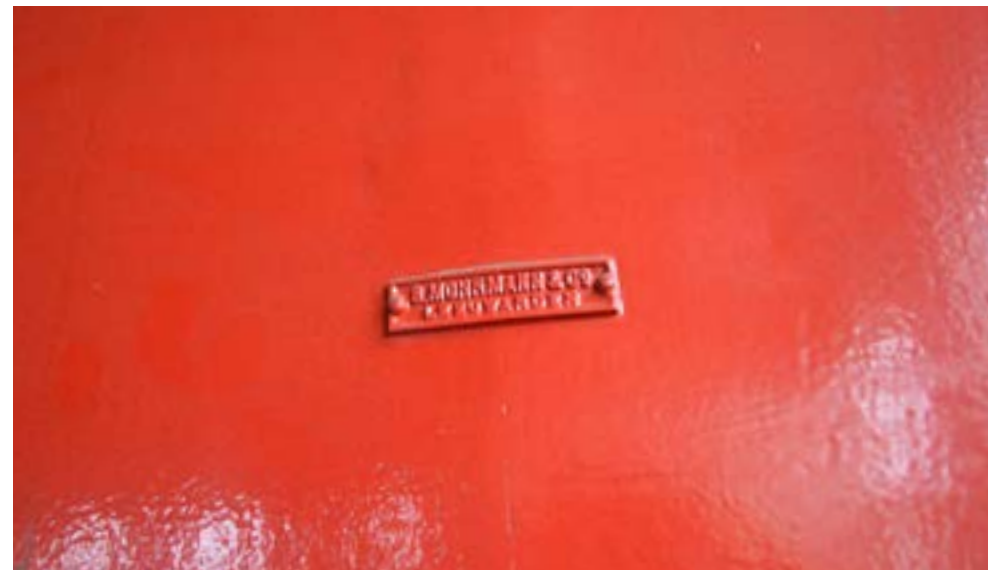
*afbeelding 125.* De branddeur is afkomstig van de firma B. Morrmann & Co (1953).

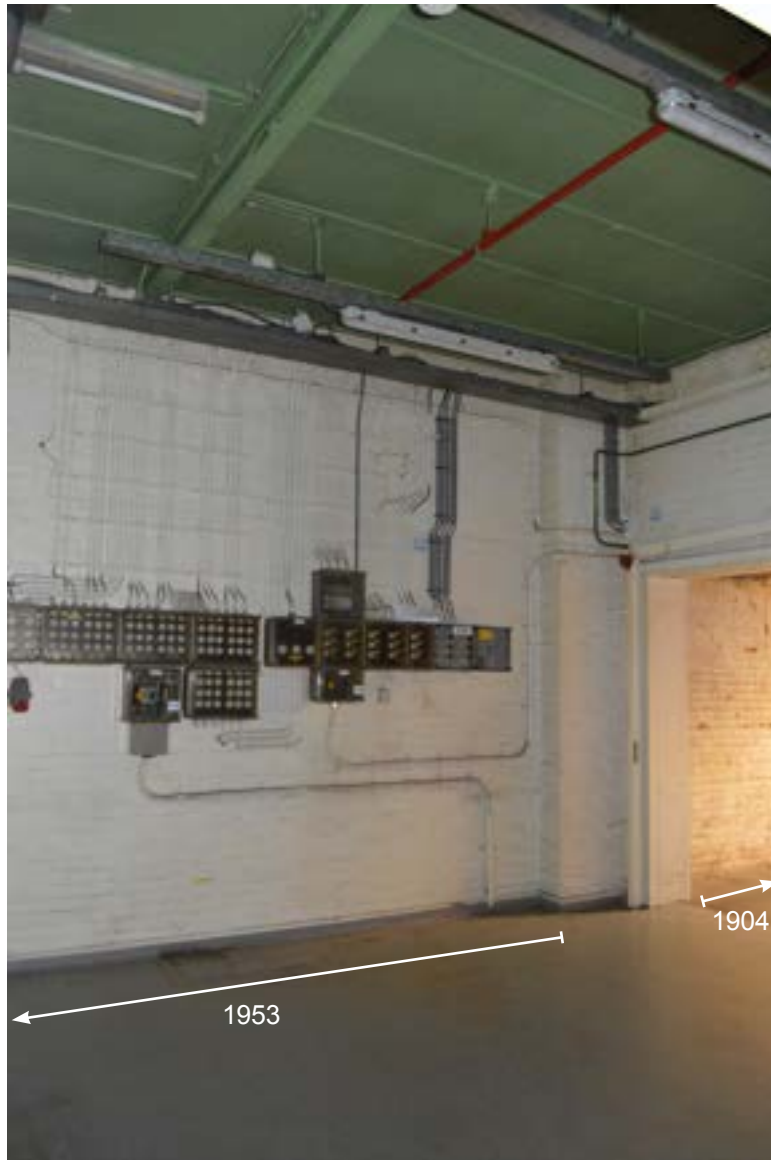
*afbeelding 127.* De zuidwesthoek van de werkplaats 026, met doorgang naar de pakhuistravee (west). De doorgang werd voorzien van stucwerk met velden (1953).

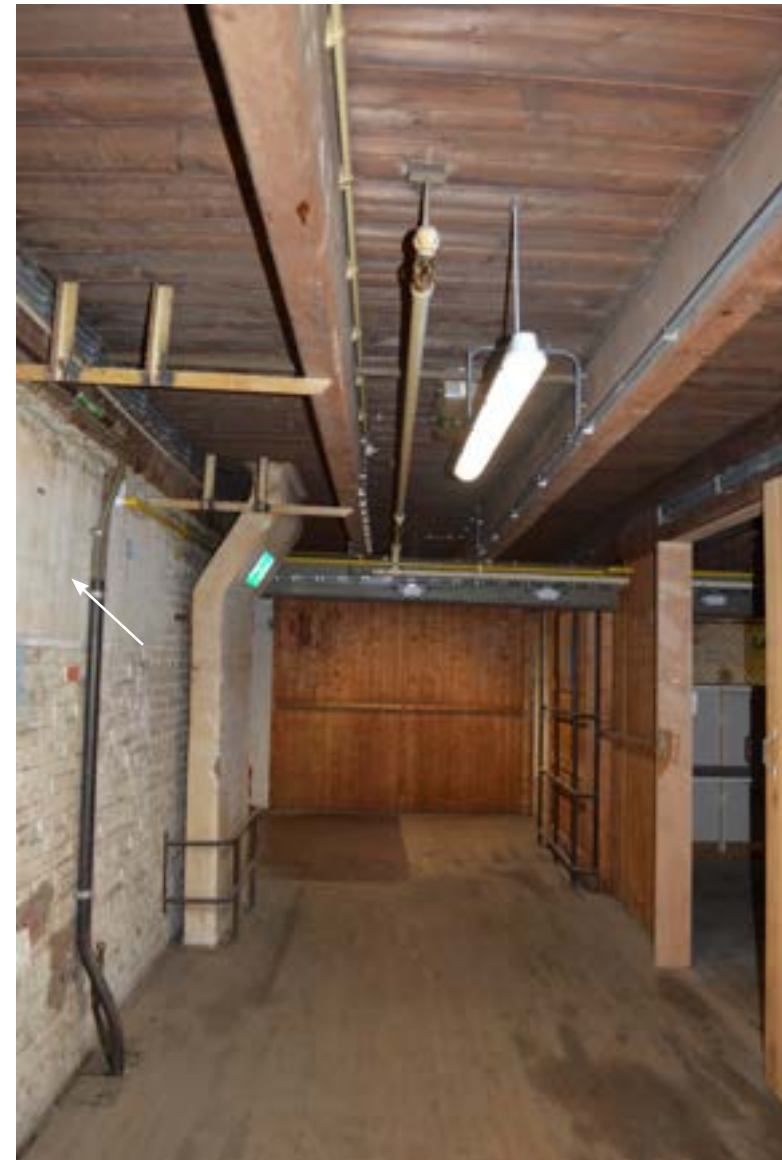
*afbeelding 128.* Gang 031A, in de pakhuistravee, gezien richting de westgevel. Aan de linkerzijde bevindt zich de voormalige buitengevel (zuid, 1904) van de pakhuistravee; in de muur tekenen zich de oude vensteropeningen af (zie pijl).

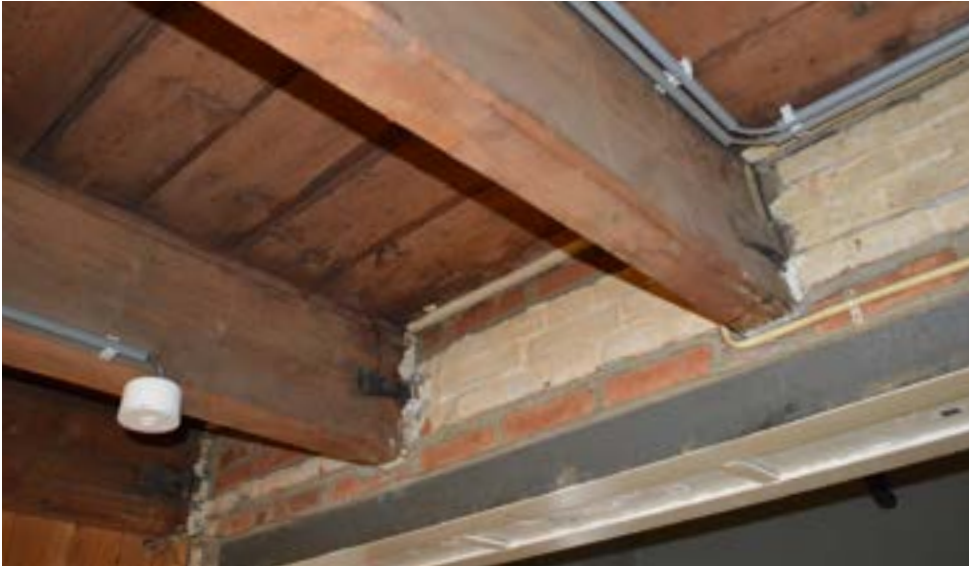
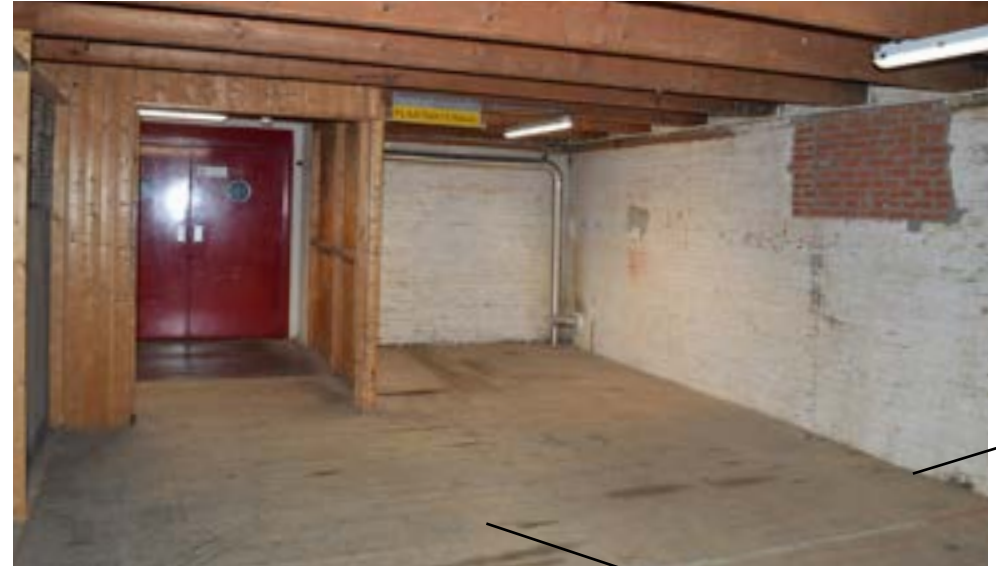
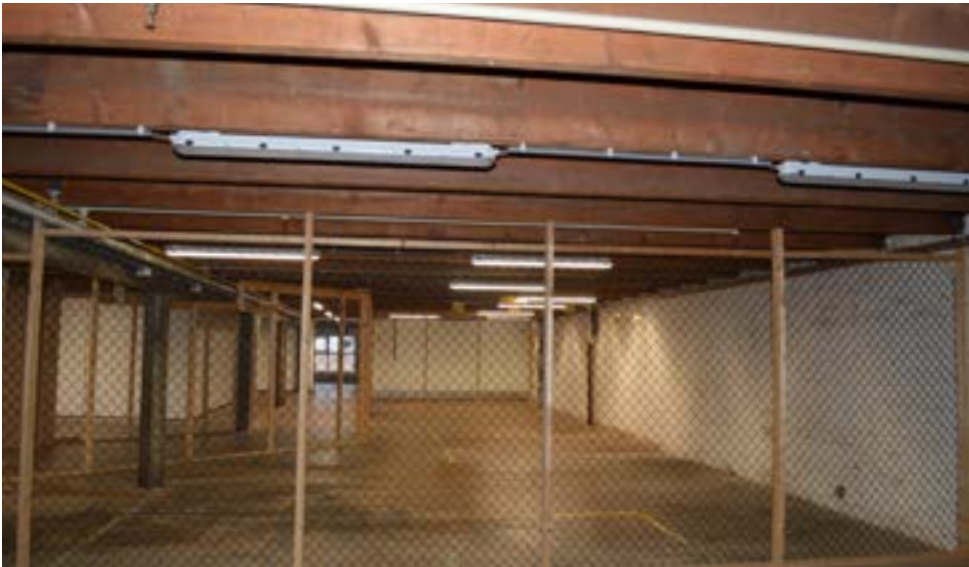
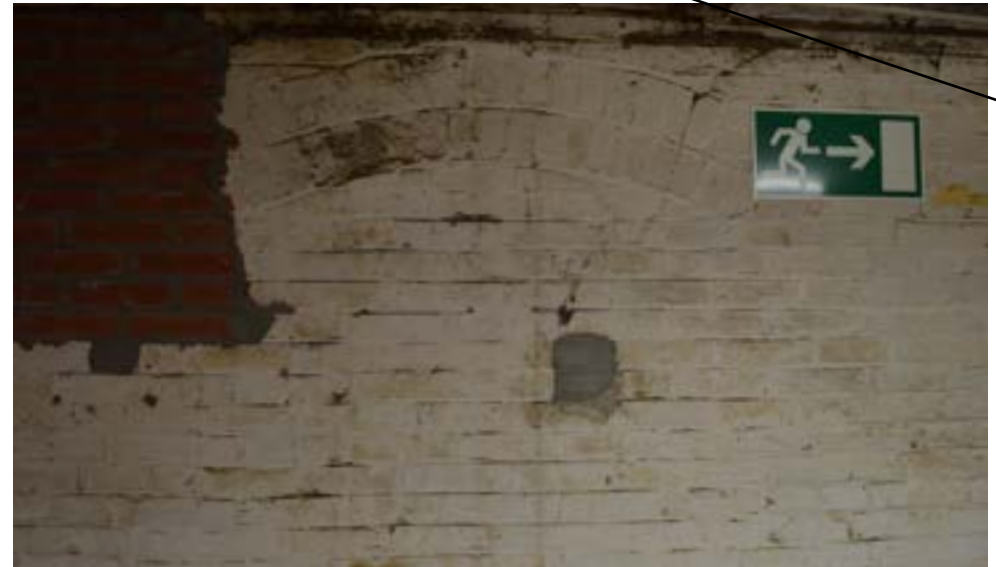
*afbeelding 129.* Magazijn 030, in de pakhuistravee. Het dak wordt hier ondersteund door een houten balklaag, rustend op de staalconstructie die ook op alle onderliggende verdiepingen voorkomt (1904).

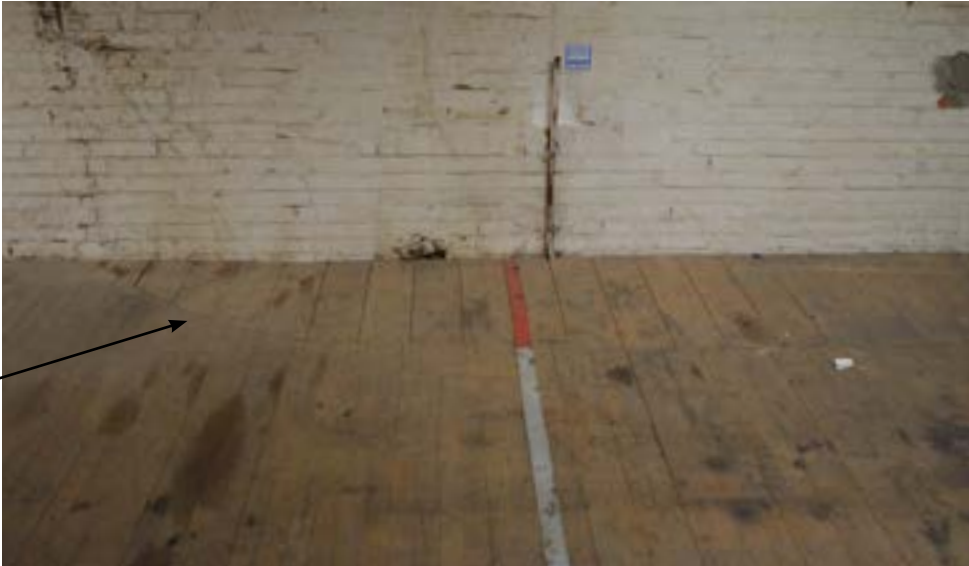
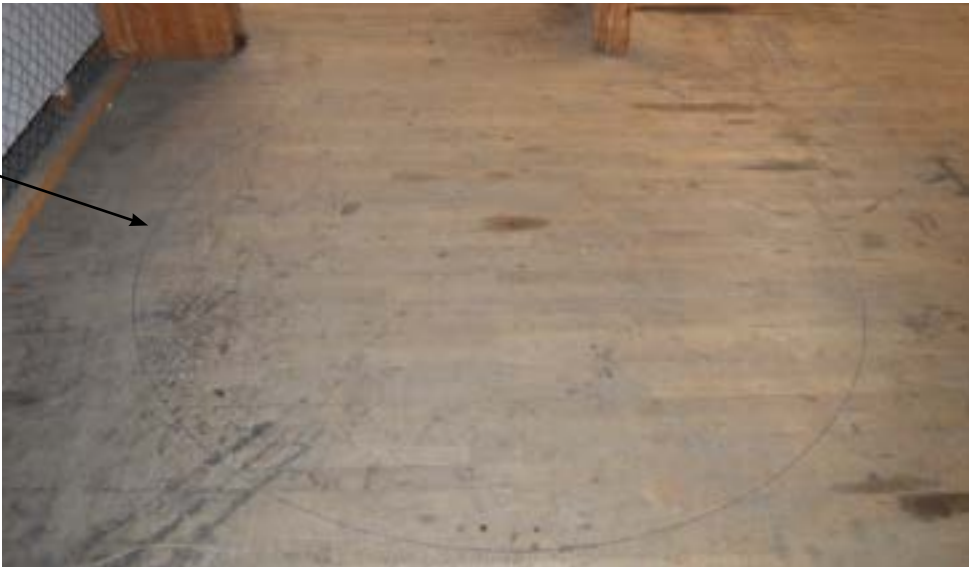
*afbeelding 133.* Twee details de uit voorgaande afbeelding. In de vloer voor de westgevel is een zone uit afwijkende vloerdelen aanwezig.

*afbeelding 134.* In de zone voor de lift werd op de vloer een cirkelvorm voorzien.

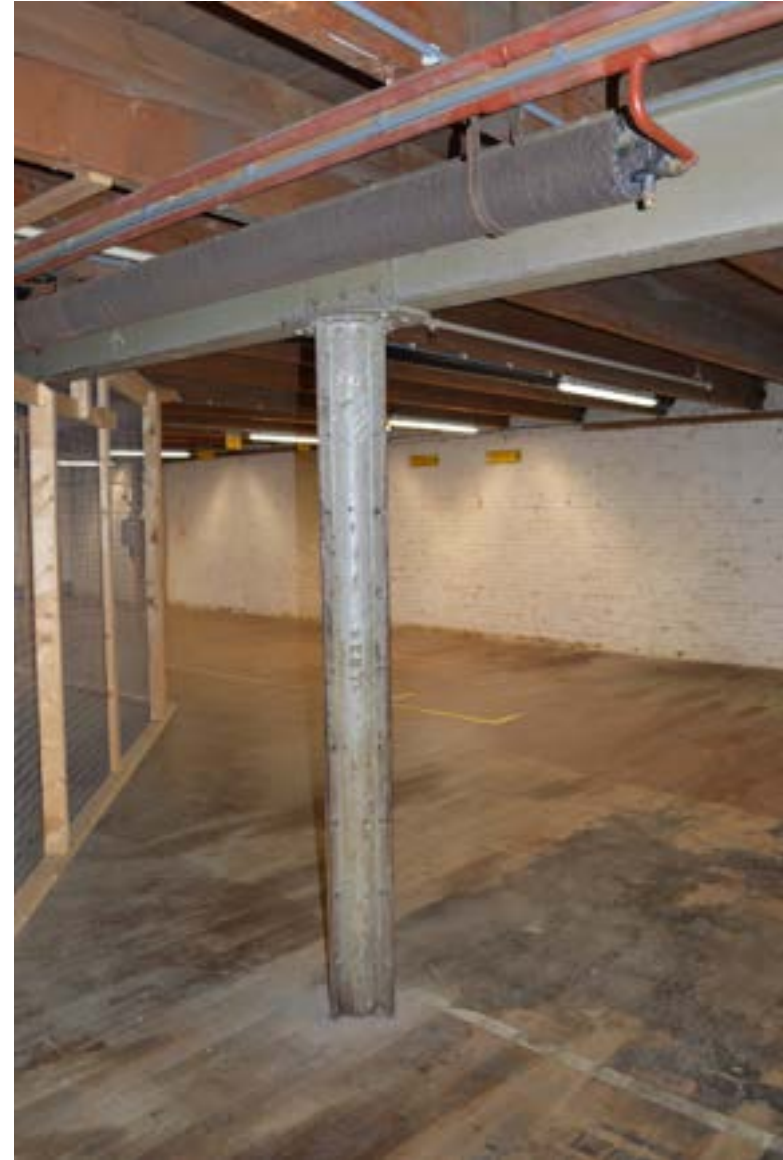
*afbeelding 135.* Detail van stalen buiskolom en onderslagbalk voor de houten balklaag die het dak draagt (1904).

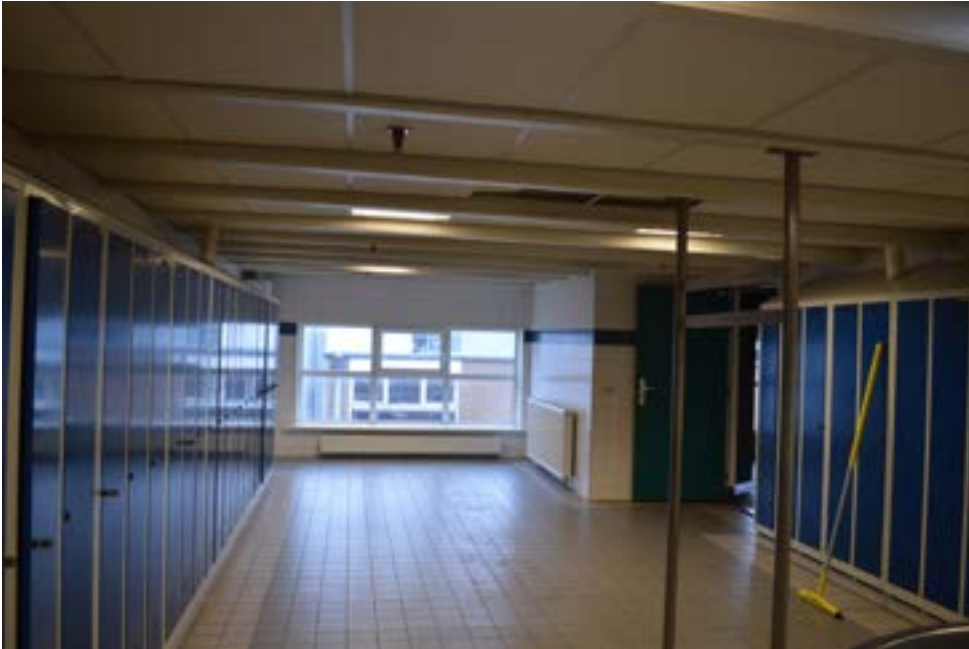
*afbeelding 136.* De was- en kleedruimte 029, gezien richting het noorden (interieur en schrijnwerk XXd).

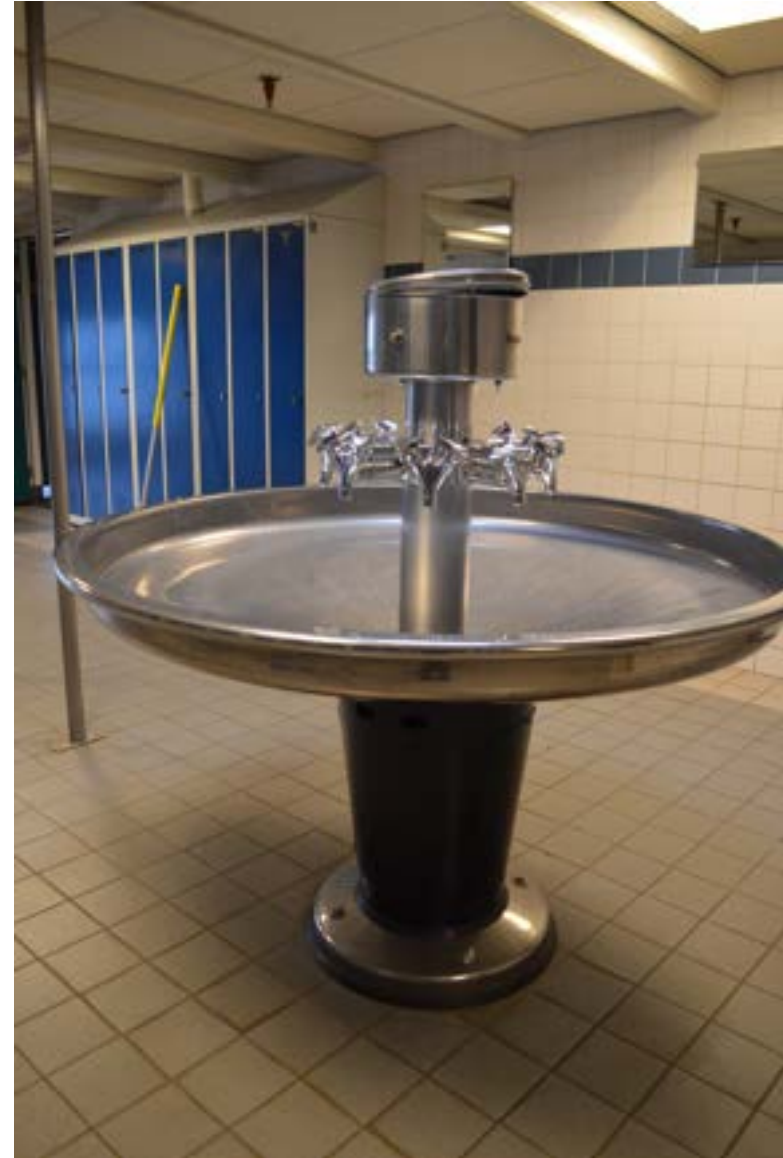
*afbeelding 137.* Detail van de wastafel uit kleedruimte 029 (XXd).

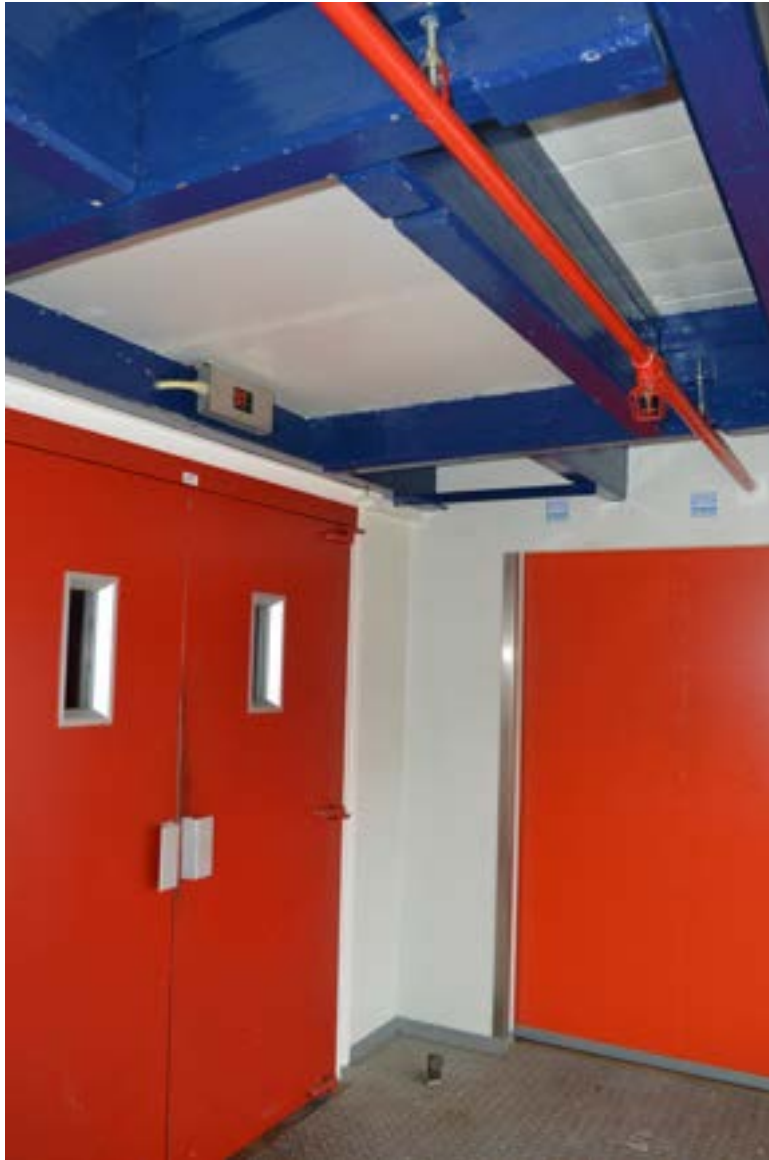
*afbeelding 138.* Lift in het noodtraphuis 028, gelegen in de noordoosthoek van de pakhuistravee (XXc).

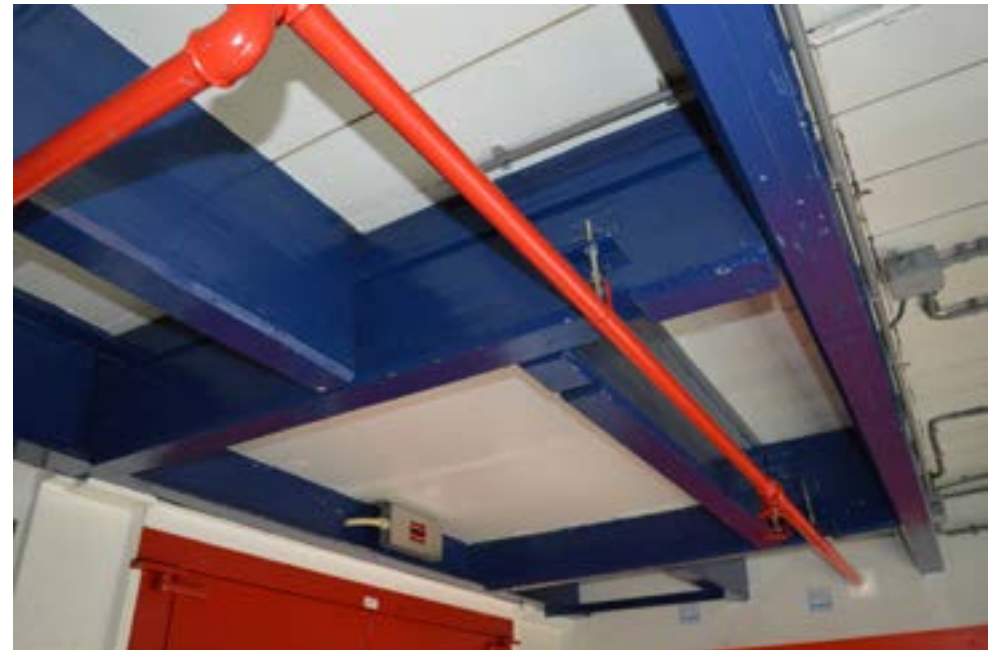
*afbeelding 139.* Detail van het plafond uit voorgaande afbeelding. De balklaag werd hier vermoedelijk aangepast en verzwaard ten behoeve van de bovenliggende dakopbouw met 'lifthuis' (018, XXc).

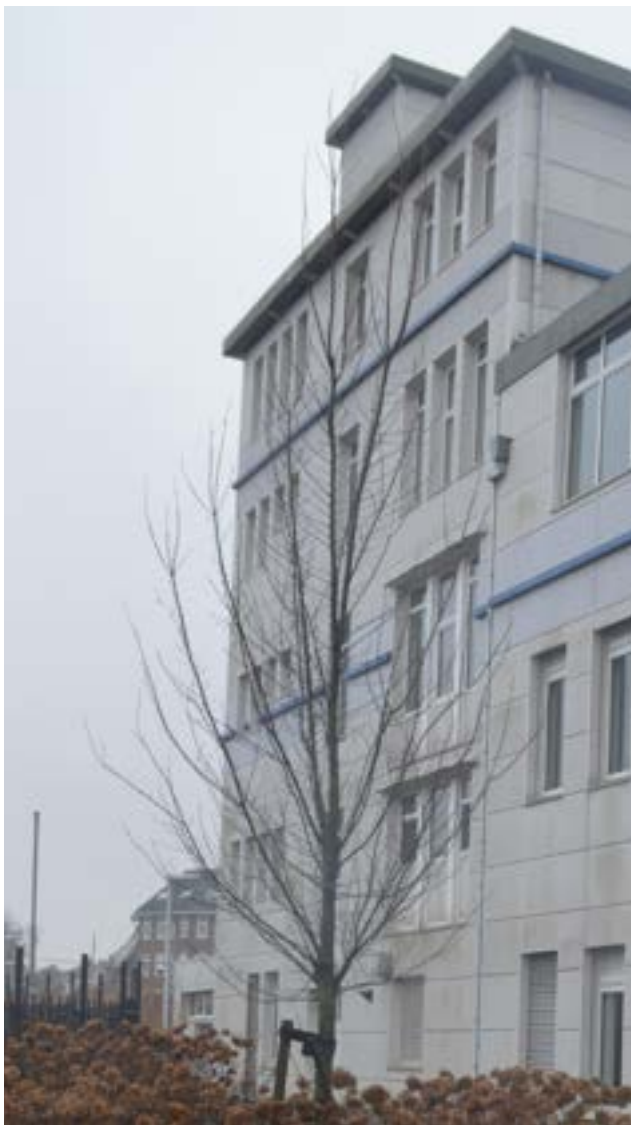
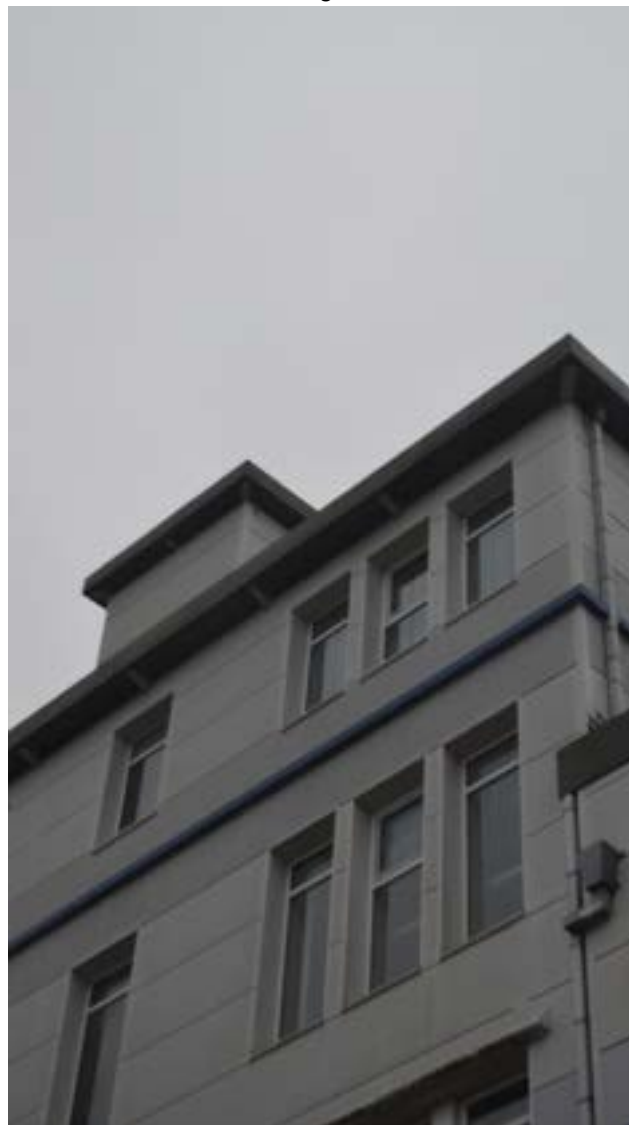
*afbeelding 140.* De voorgevel (oost) van gebouw 2. Gebouw 2 werd gerealiseerd in 1913, ter uitbreiding van gebouw 1 en deed dienst als shagfabriek. In  $\pm$  1992 werd de gevel bedekt met de huidige gevelpanelen en al het buitenschrijnwerk werd eind 20ste eeuw vervangen (XXd). Aan de gevelindeling is - met uitzondering van een venster in de dakopbouw en de indeling van de begane grond - sinds de bouw niets gewijzigd.

*afbeelding 141.* Detail van de huidige vensters uit kunststof, aan de onderzijde voorzien van een paneel (XXd).

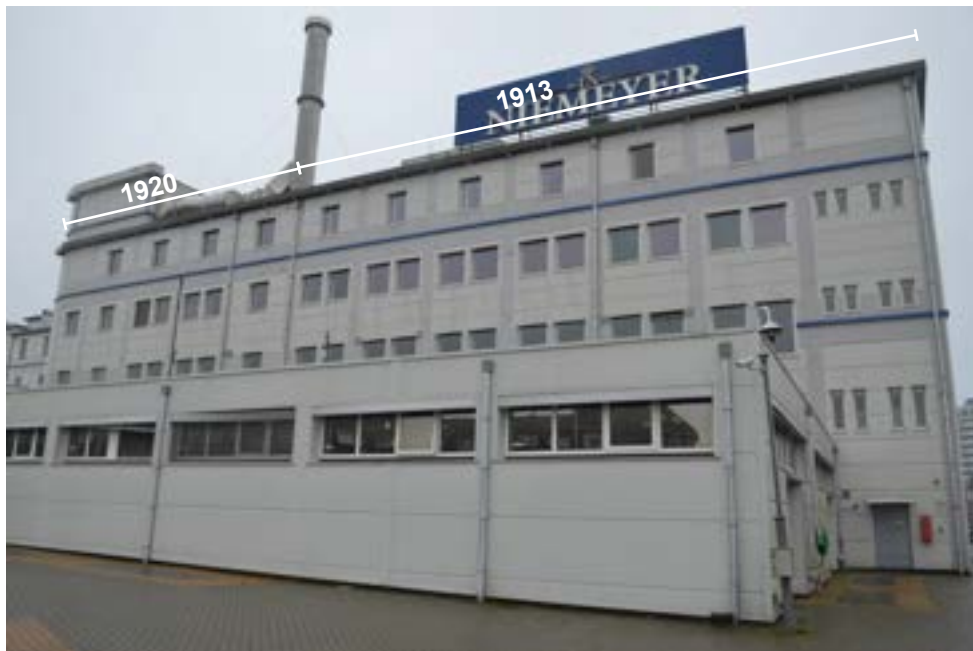
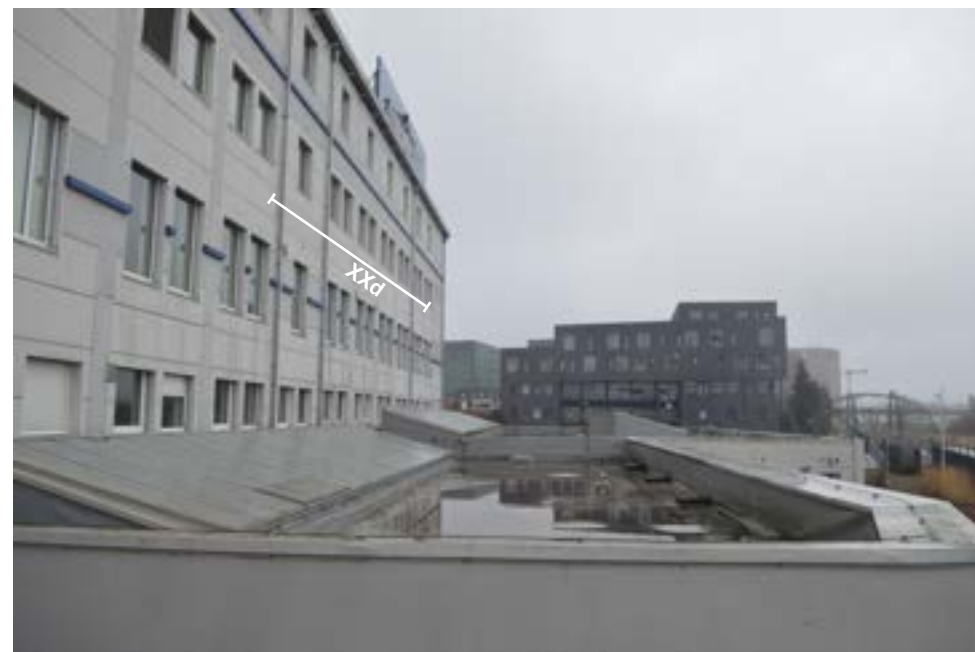
*afbeelding 142.* De zuidgevel van gebouw 2, gezien vanuit het zuidoosten. Het oostelijk bouwdeel (zie aanduiding) werd in 1913 gerealiseerd, het westelijk deel werd in 1920-21 aangebouwd. De eenlaagse aanbouw op de voorgrond werd in zijn huidige vorm in 1961-62 gerealiseerd.

*afbeelding 143.* Het oostelijk deel van gebouw 2 (1913), gezien vanaf het terras van de bedrijfskantine (gebouw 5). Een groot deel van de vensters op de derde verdieping werd eind 20ste eeuw ingebracht en/of aangepast (XXd). De eenlaagse aanbouw op de voorgrond werd in 1959-60 gerealiseerd.

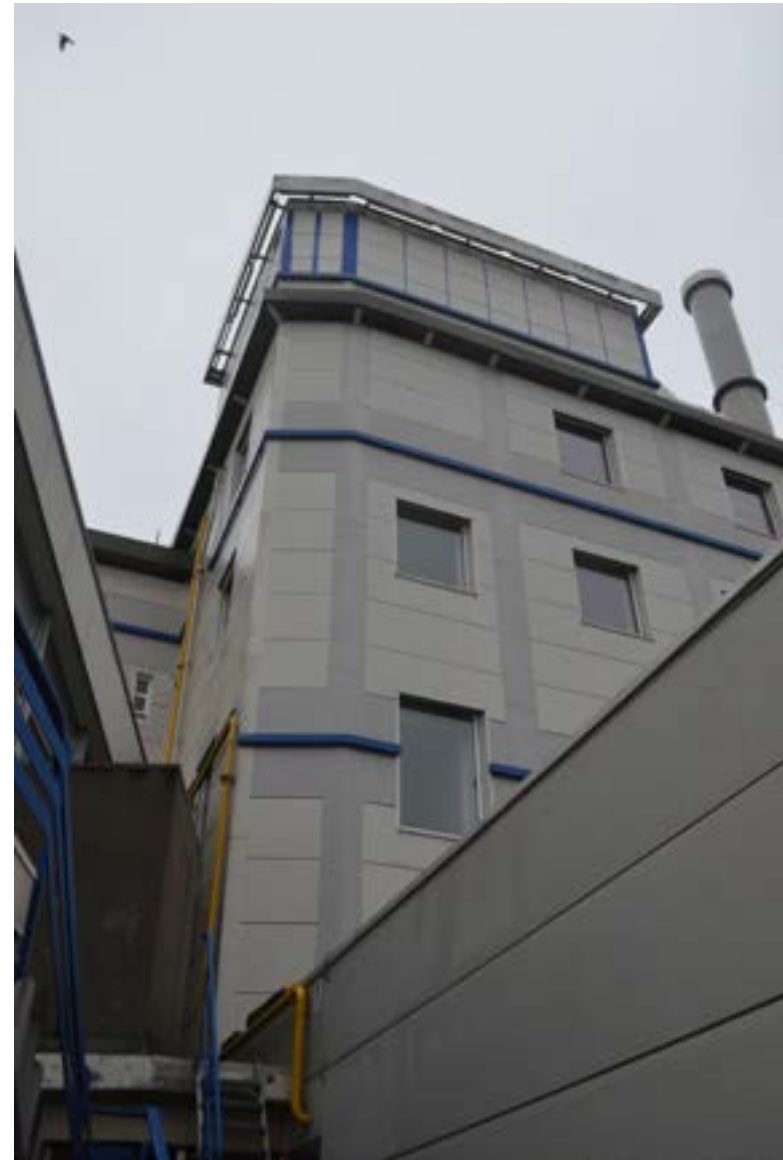
*afbeelding 145.* De zuidwesthoek van gebouw 2, met afgeschuinde hoek (1920). De dakopbouw werd eind 20ste eeuw gerealiseerd (XXd), ten behoeve van een geuremissie-installatie.

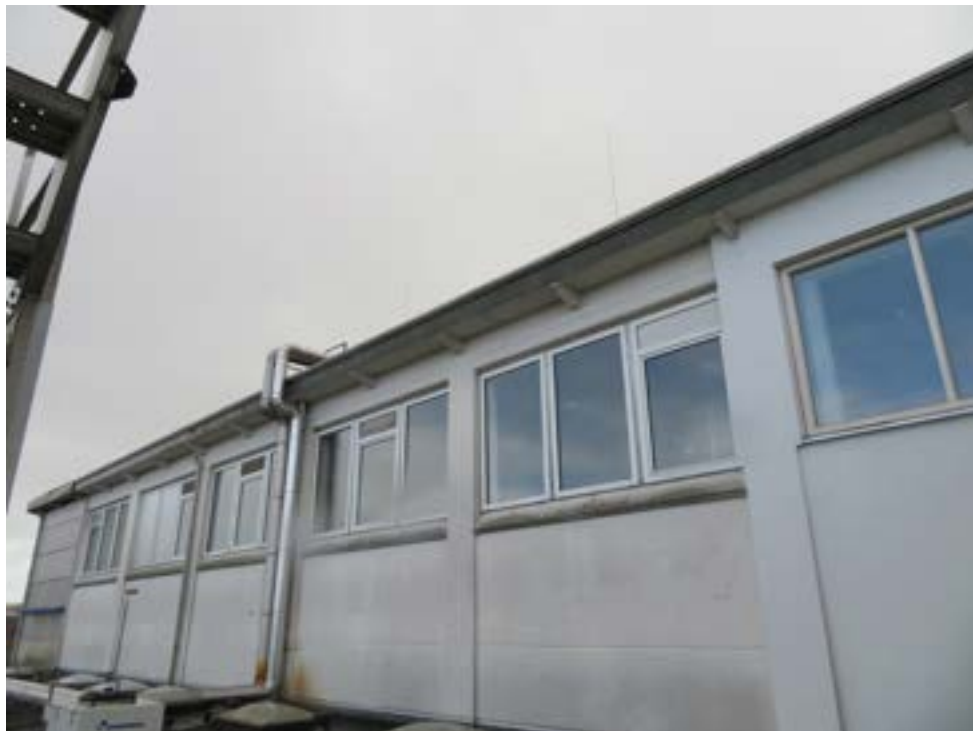
*afbeelding 146.* De noordgevel, ter hoogte van de vierde verdieping van gebouw 2. De vensteropeningen waren oorspronkelijk (1913) groter, deze werden in 1952-53 verticaal ingekort. De huidige vensters werden eind 20ste eeuw voorzien (XXd).

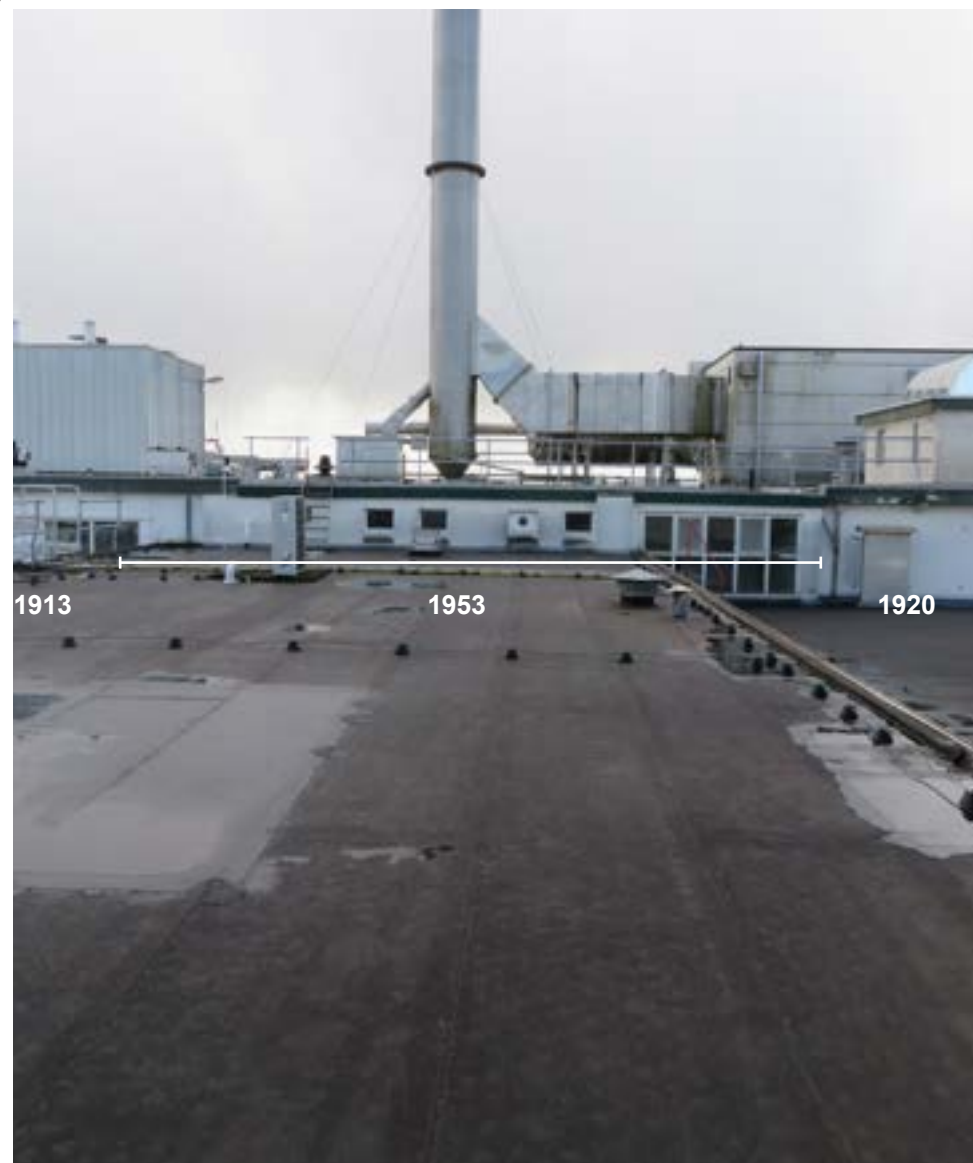
*afbeelding 147.* De noordgevel van gebouw 2, gezien vanaf het platte dak van gebouw 1. Gedurende de bouw van het westelijk deel van gebouw 2 (1920) werd een open binnenplaats voorzien. Deze werd in 2 fasen (XXb en 1953) volledig bebouwd, waarvan hier (gemarkeerd) het in 1953 opgebouwde deel zichtbaar is.

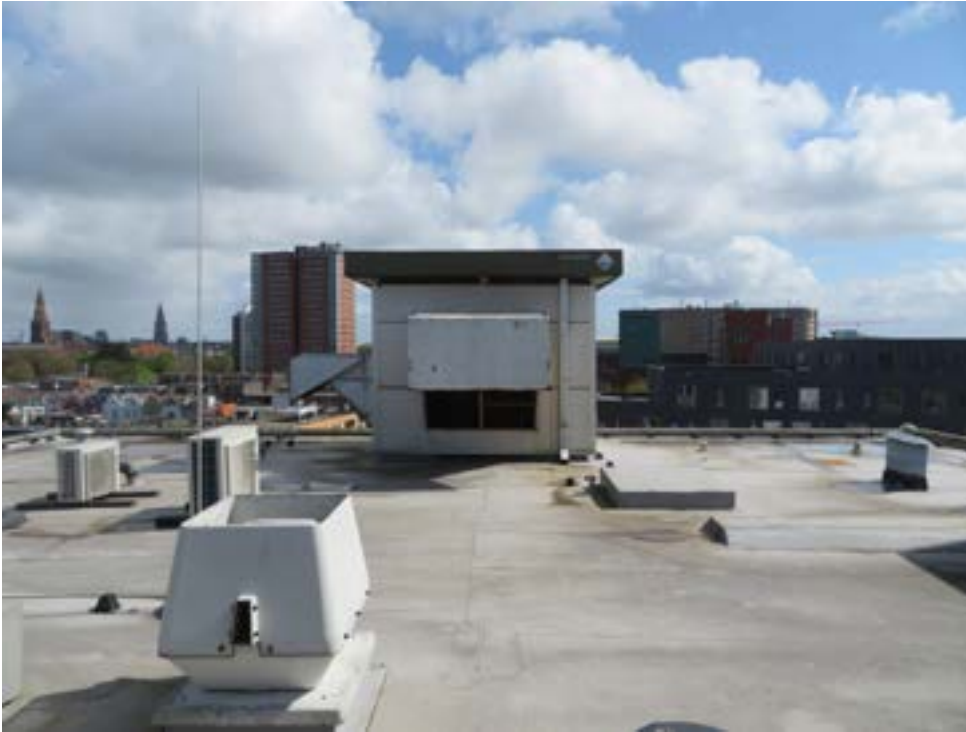
*afbeelding 148.* Het dak met dakopbouw voor de lift aan de voorzijde van gebouw 2 gezien richting het noorden (bouw 1913, gevelpanelen XXd).

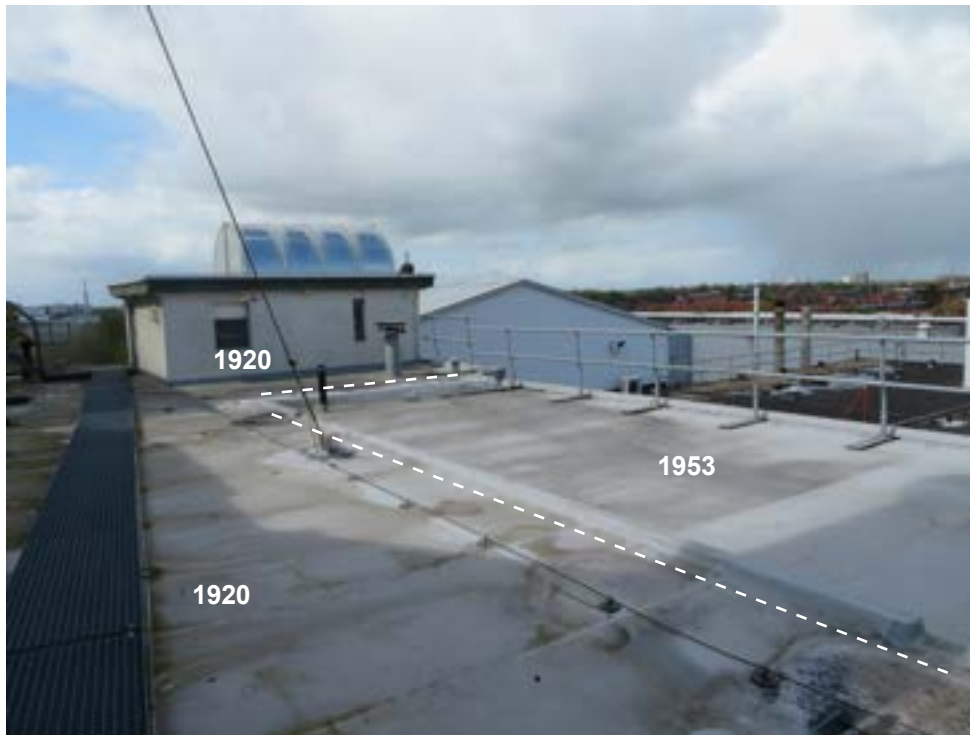
*afbeelding 150.* Het dak ter plaatse van het in 1920-21 L-vormige gerealiseerde bouwdeel, gezien richting het westen. In het dak tekent zich duidelijk het voormalige open binnenterrein af, die in 1953 tot aan het huidige dakniveau werd bebouwd.

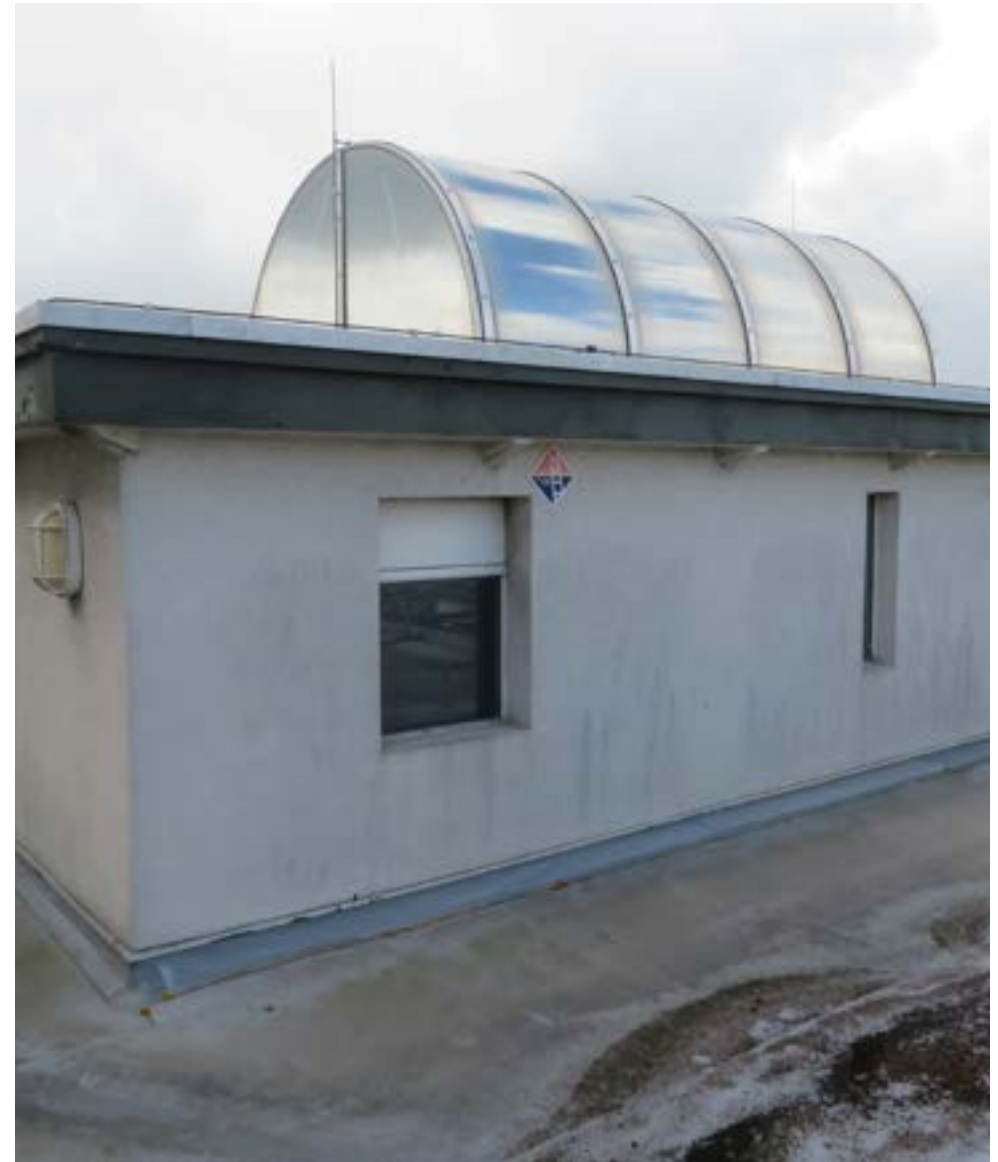
*afbeelding 151.* Detail van de dakopbouw van het trappenhuis met lift aan de noordwestzijde van gebouw 2 (1920). De lichtkoepel en het venster links werden secundair ingebracht (XXd).

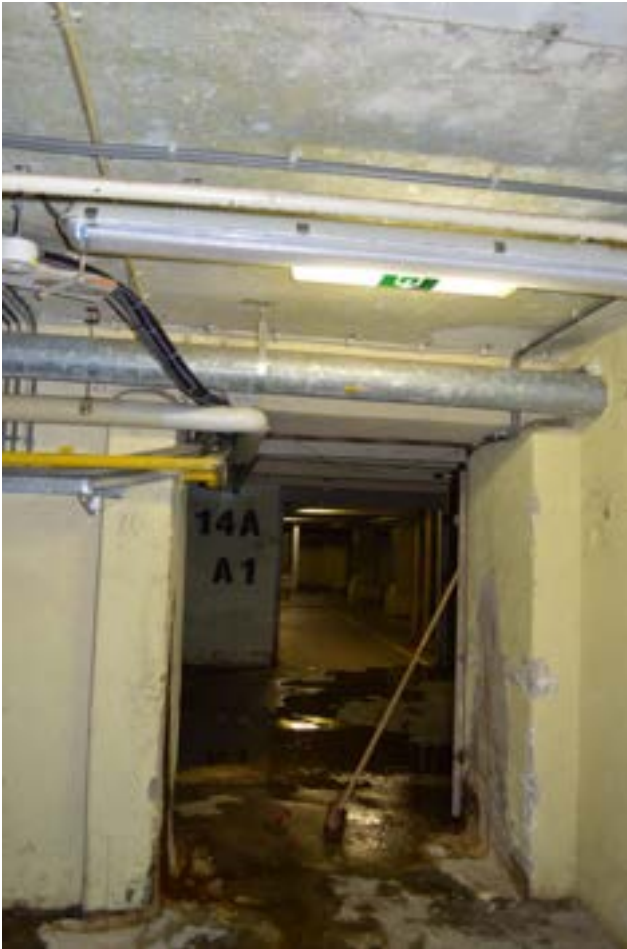
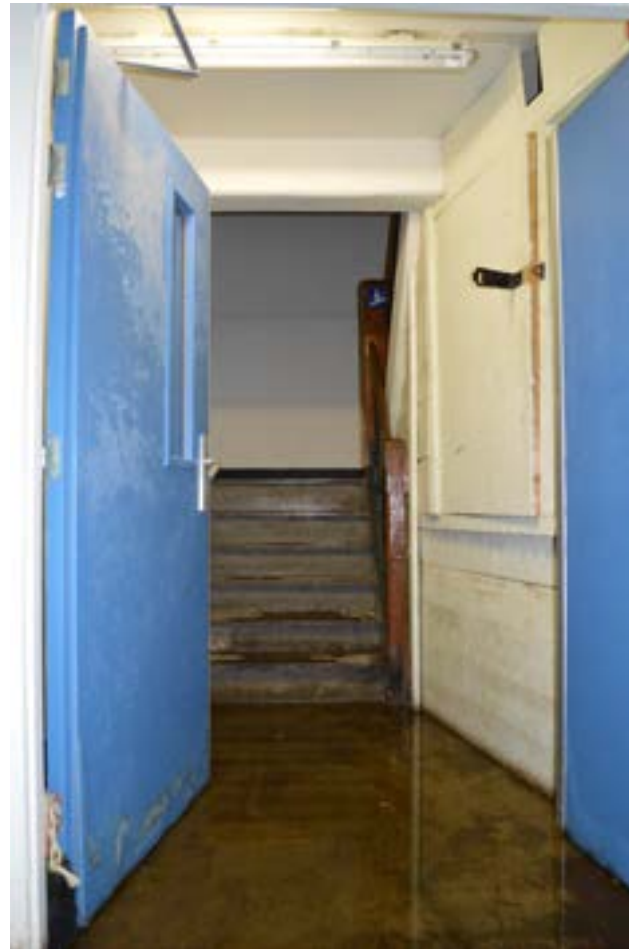
*afbeelding 152.* De kelder (gang 006) van gebouw 2, in het in 1920 gerealiseerde L-vormige bouwdeel, gezien richting het oosten.

*afbeelding 153.* Het trappenhuis 008, gelegen in de korte zijde van het L-vormig bouwdeel (1920). De trap is bekleed met treden uit rood graniet, de houten trappaal werd voorzien van vellingkanten en de leuning werd gerealiseerd met ijzeren getorste spijlen.

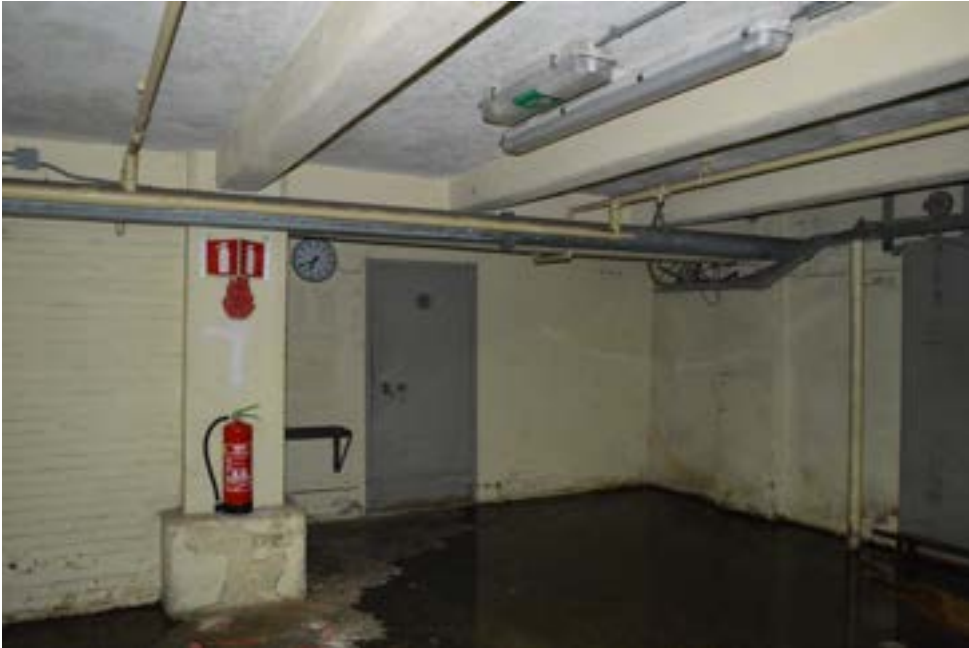
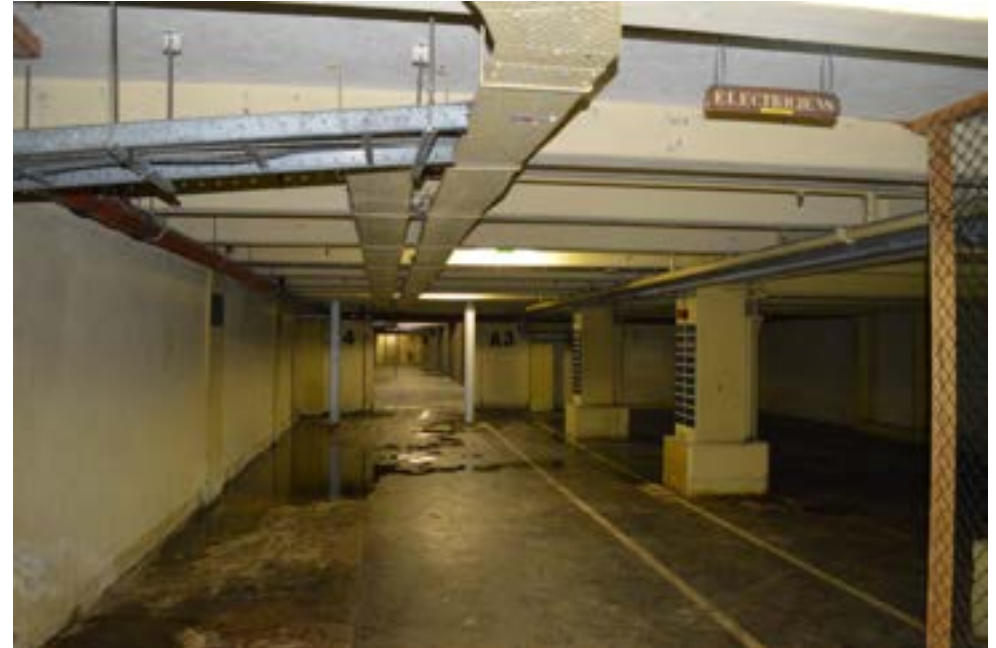
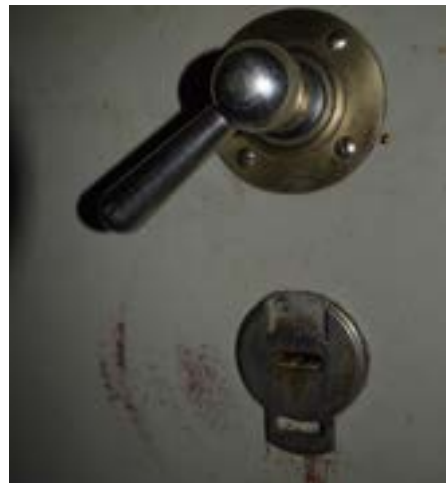
*afbeelding 154.* Gang 006 gezien in zuidwestelijke richting (1920). In deze kelderhoek werd een kluisruimte voorzien, uitgerust met Lips deurbeslag.

*afbeelding 155.* De kelder (ruimte 003, 004), gelegen onder het in 1920 realiseerde bouwdeel van gebouw 2, gezien richting het oosten. De kelderconstructie werd vervaardigd uit een enkele rij gewapende betonnen kolommen met een balklaag uit gewapend gestort beton.
