**PATERSWOLDSEWEG 43 'TABAKSFABRIEK THEODORUS NIEMEIJER' te GRONINGEN**  
**BOUWHISTORISCHE VERKENNING**

*Utrecht, april 2024*

WEVERS & VAN LUIPEN  
*architecten en bouwhistorici*

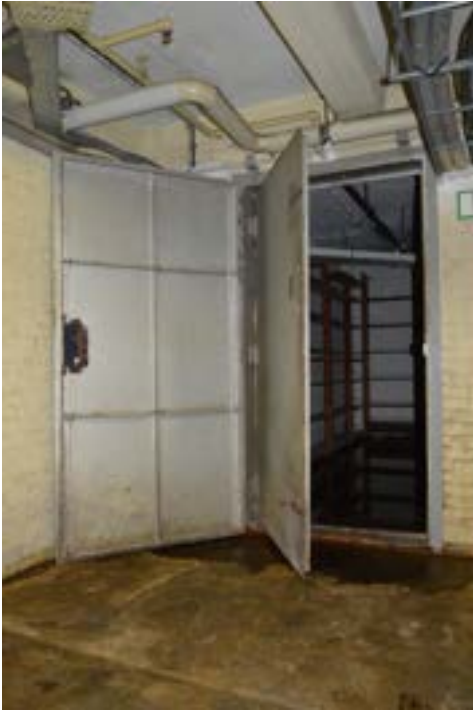
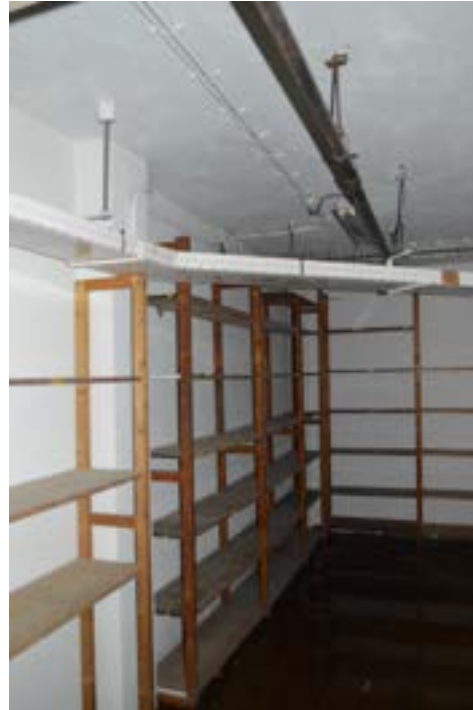
*afbeelding 156.* De kelderruimte met magazijn (005) in de noordwesthoek van gebouw 2 (1920).

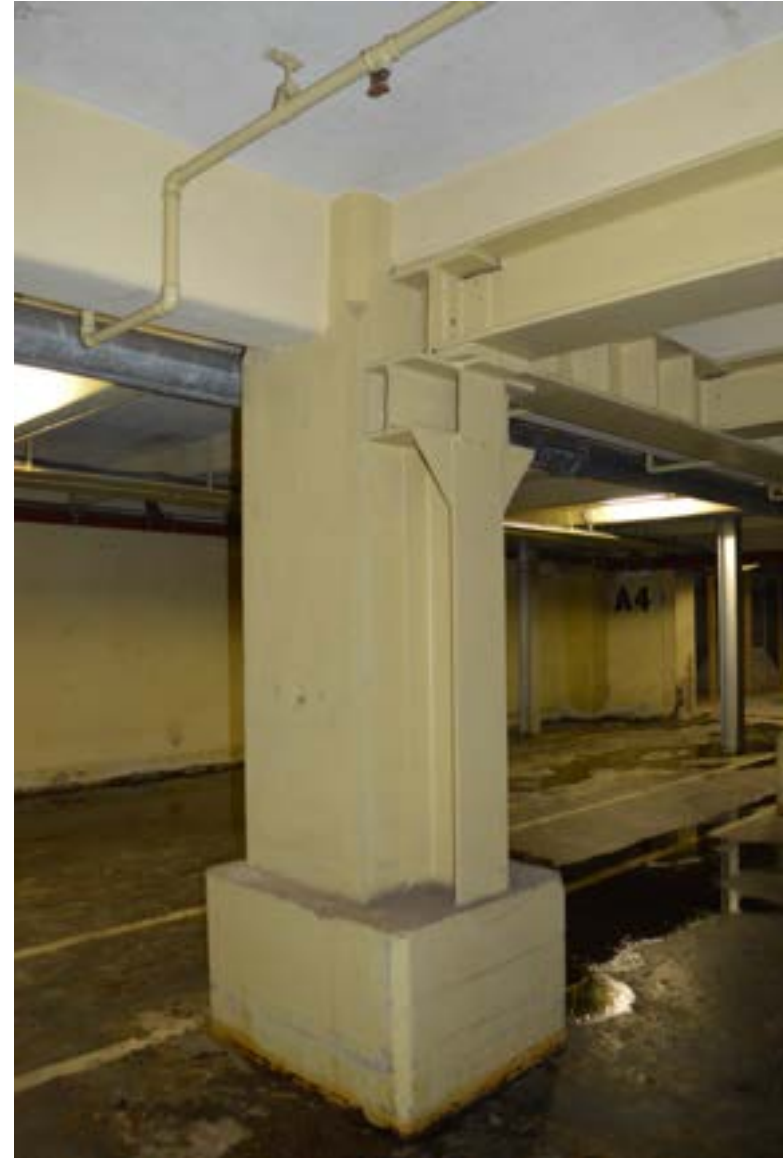
*afbeelding 157.* Detail van een kolom (1920); voorzien van een rechthoekige kolomvoet en aan de bovenzijde voorzien van een vellingkant. De constructie werd hier plaatselijk verstevigd met een stalen portaal.

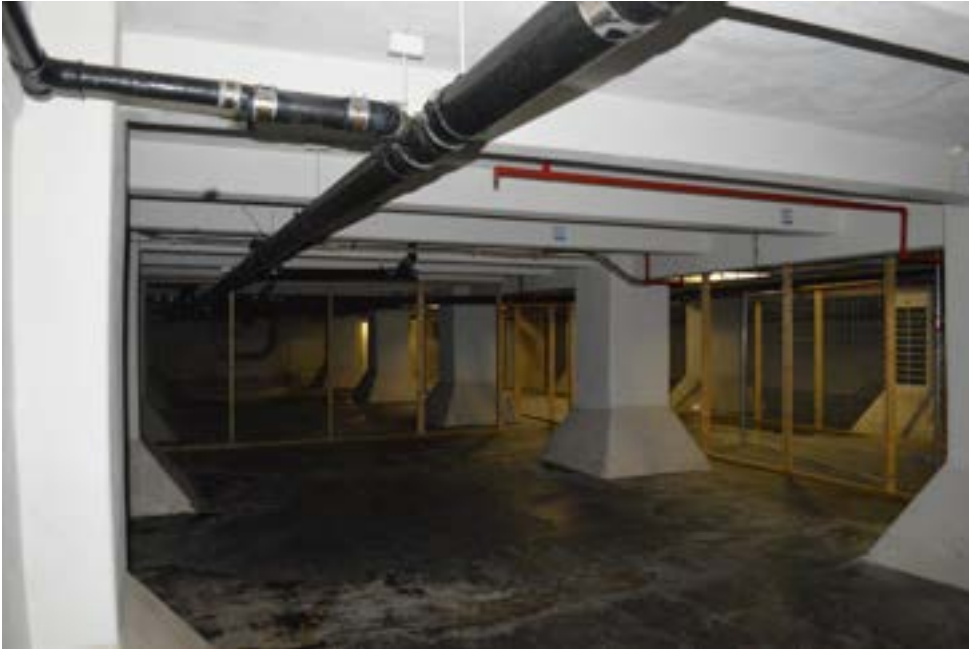
*afbeelding 158.* De kelderruimte onder het in 1913 gerealiseerde bouwdeel van gebouw 2, gezien richting het zuidoosten. De kelderconstructie werd vervaardigd uit een dubbele rij gewapende betonnen kolommen - en muurdammen - met een meervoudige balklaag uit gestort, gewapend beton.

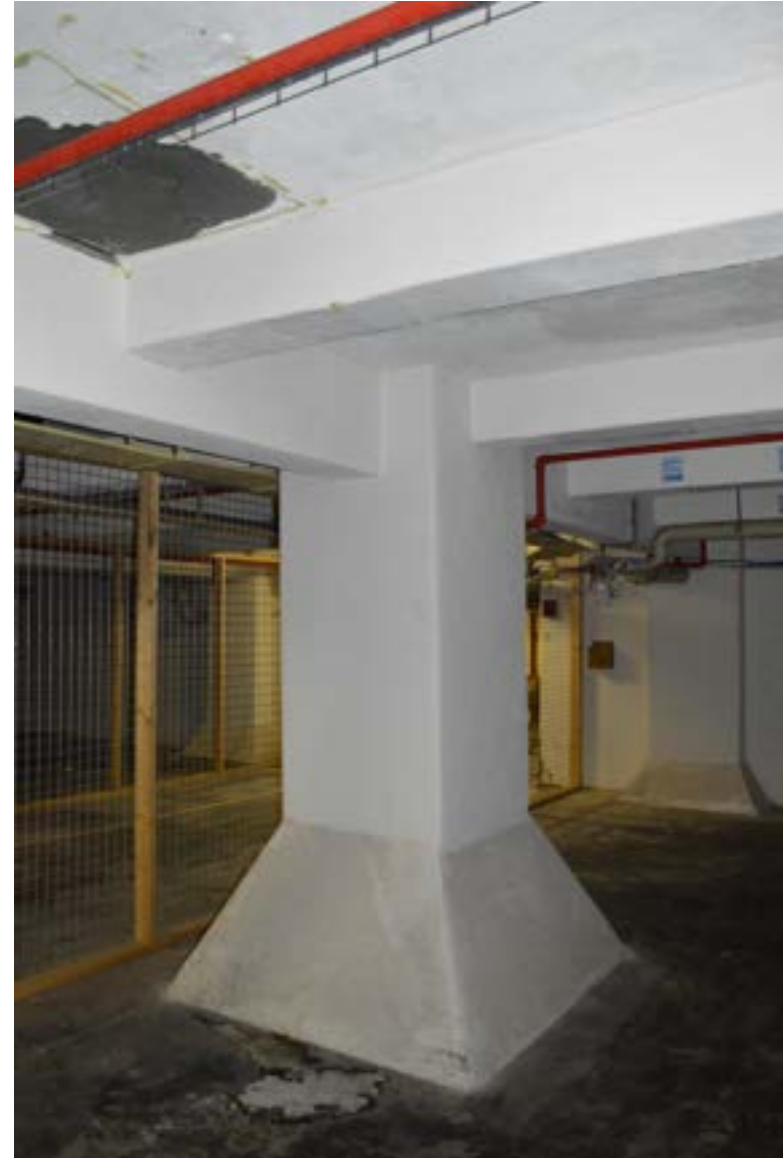
*afbeelding 159.* Detail van een gewapende betonkolom (1913), voorzien van een tapstoelopende kolomvoet. De betonnen kolommen en balklagen bevatten geen vellingkanten.

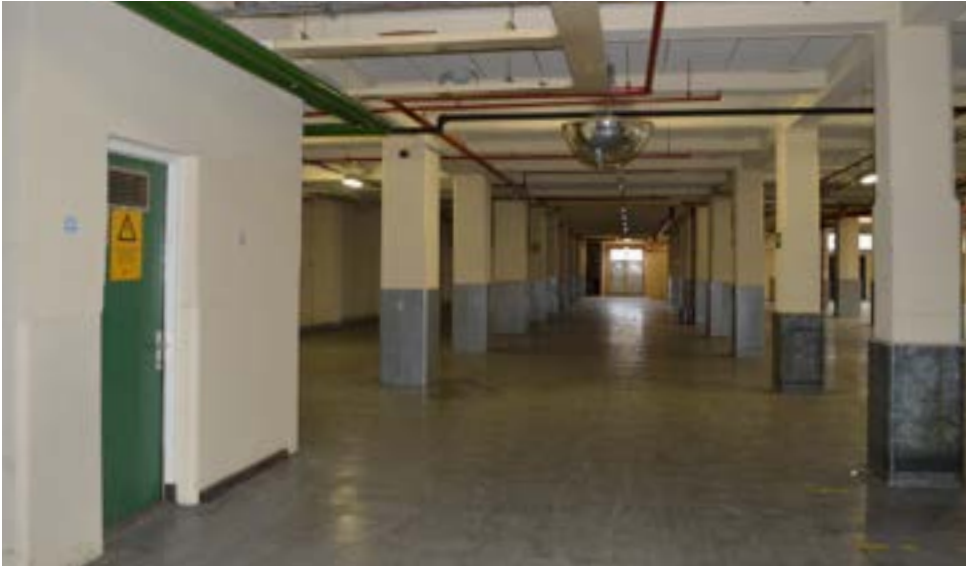
*afbeelding 160.* De begane grond van gebouw 2 (051), gezien richting het oosten.

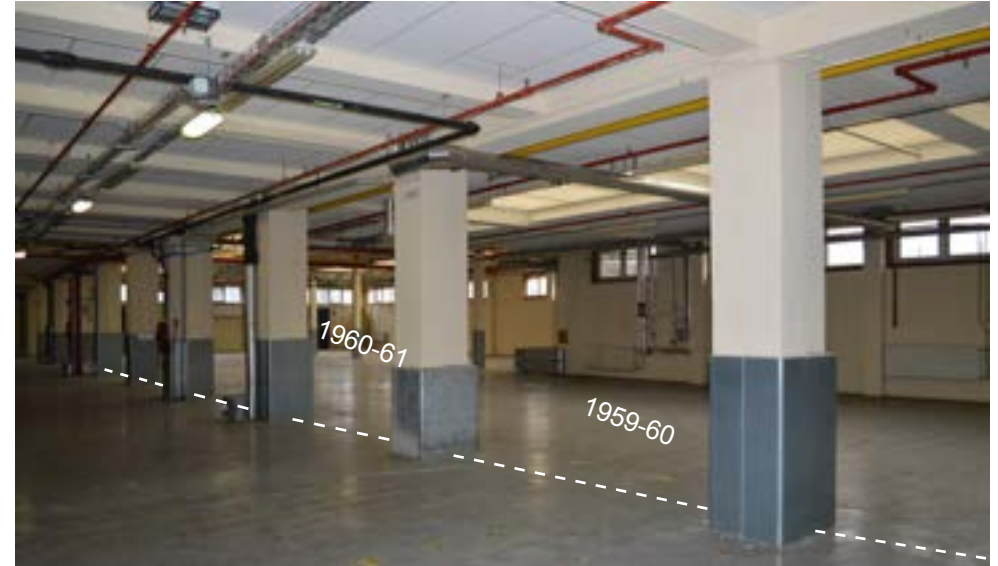
*afbeelding 161.* Detail van de buitenzijde van de schakelruimte 050 uit bovenstaande afbeelding. Het uitstekende muurdeel betreft een restant van de in 1920 gebouwde gevel aan het binnenterrein (zie pijl)

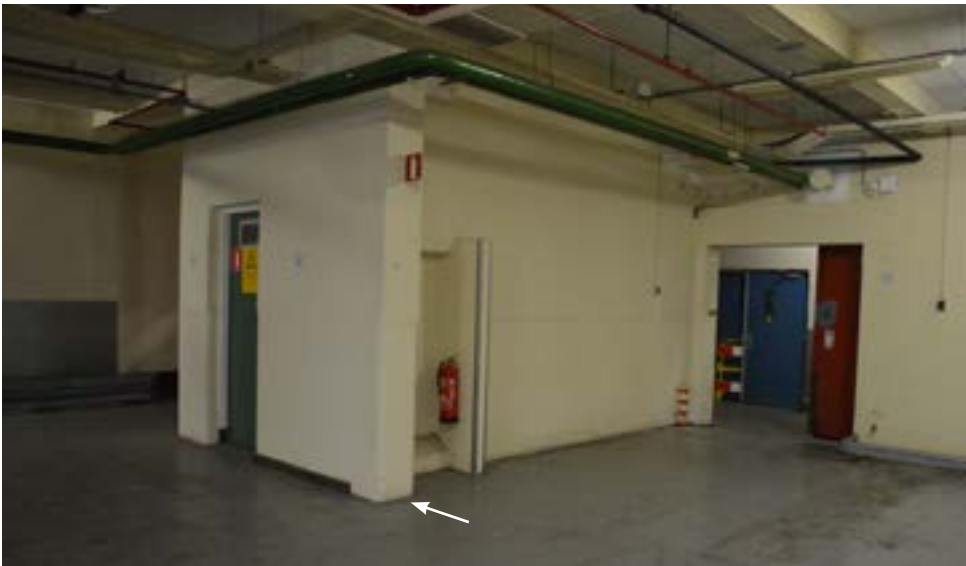
*afbeelding 162.* De begane grond gezien richting het zuidoosten richting de weggebroken zuidgevel (zie stippellijn), met rechts de eenlaagse aanbouw uit 1959-60 en links de aanbouw uit 1960-61.

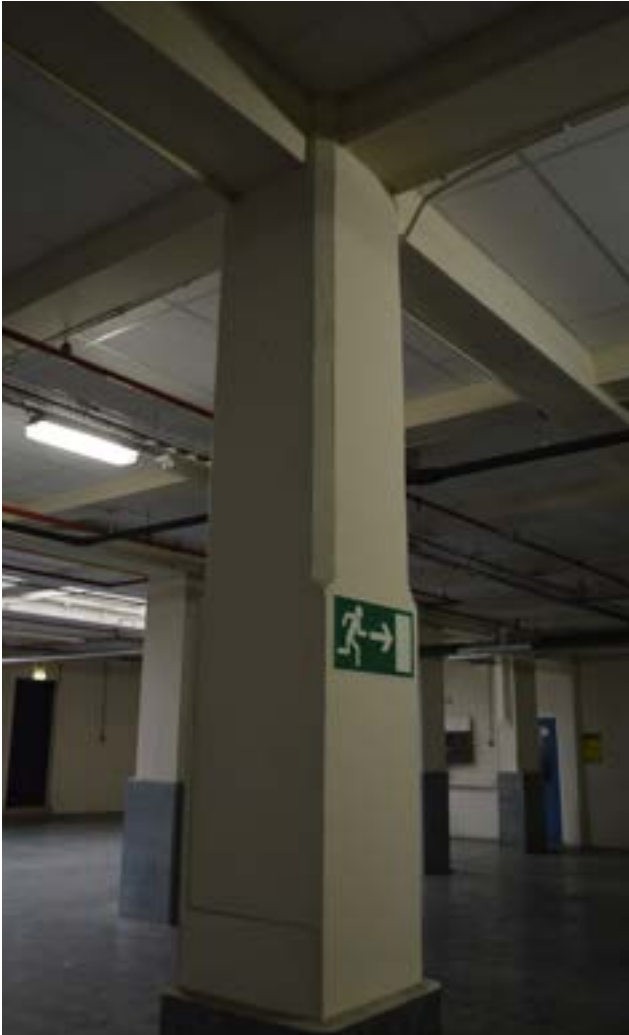
*afbeelding 164.* Kolom uit gewapend beton uit het in 1913 gerealiseerde bouwdeel, enigszins slank en voorzien van vellingkanten (1913).

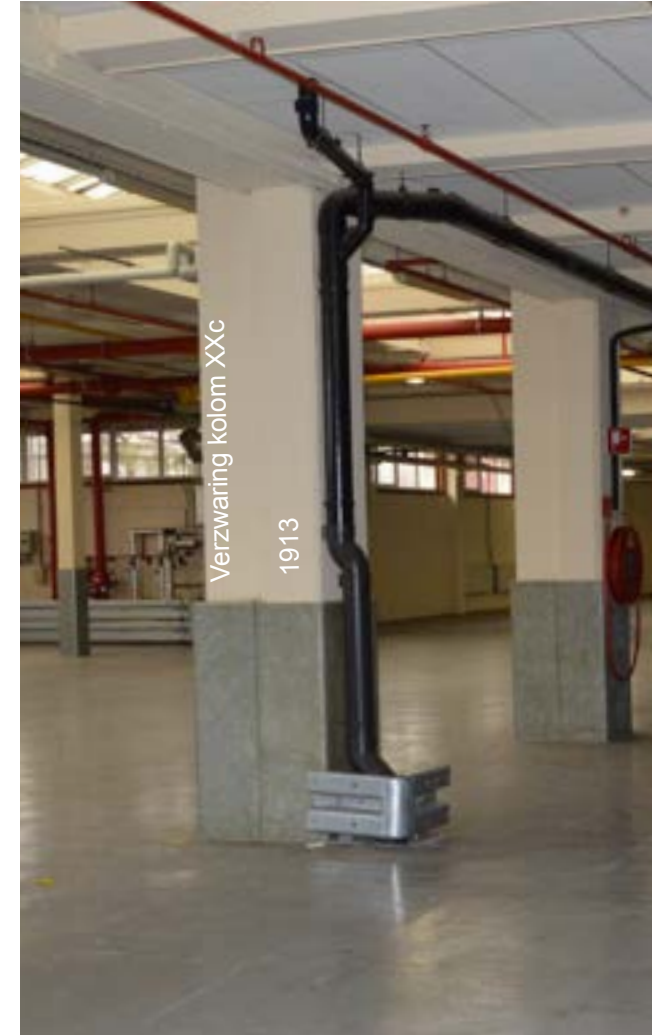
*afbeelding 166.* De gedeeltelijk weggebroken zuidgevel; een deel van constructie uit 1913 en 1920 bleef behouden, in ca. 1960 werd de gevel als kolom verzwaard toen de muren werden weggebroken en de huidige aanbouwen werden gerealiseerd.

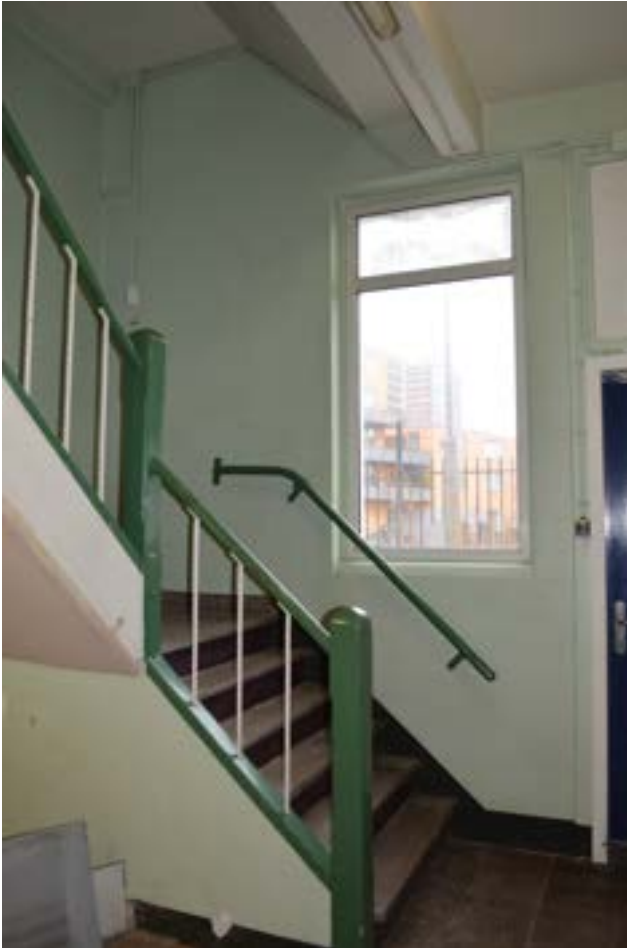
*afbeelding 167.* Het trappenhuis 054 aan de oostzijde van gebouw 1, gezien vanaf de begane grond. De trap is bekleed met treden uit rood graniet, de houten trappaal werd voorzien van vellingkanten en de leuning werd gerealiseerd met ijzeren getorste spijlen.

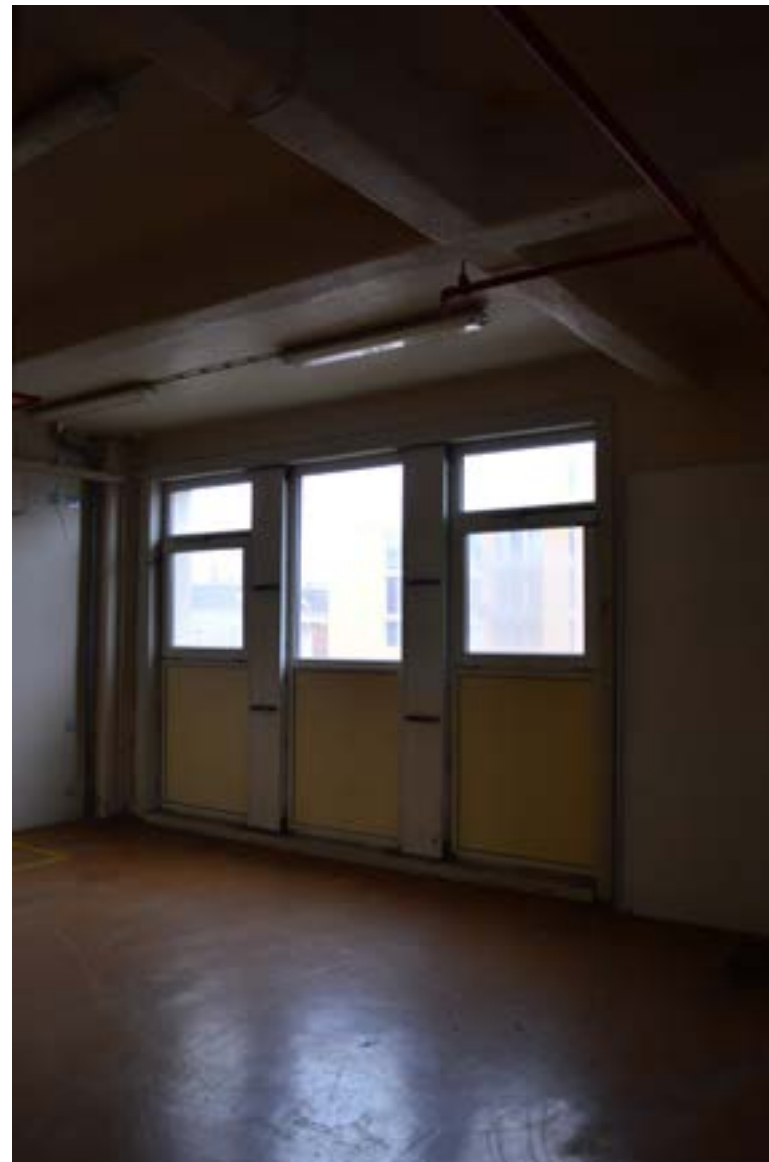
*afbeelding 170.* Detail uit voorgaande afbeelding van de vensters in de oostgevel (XXd).

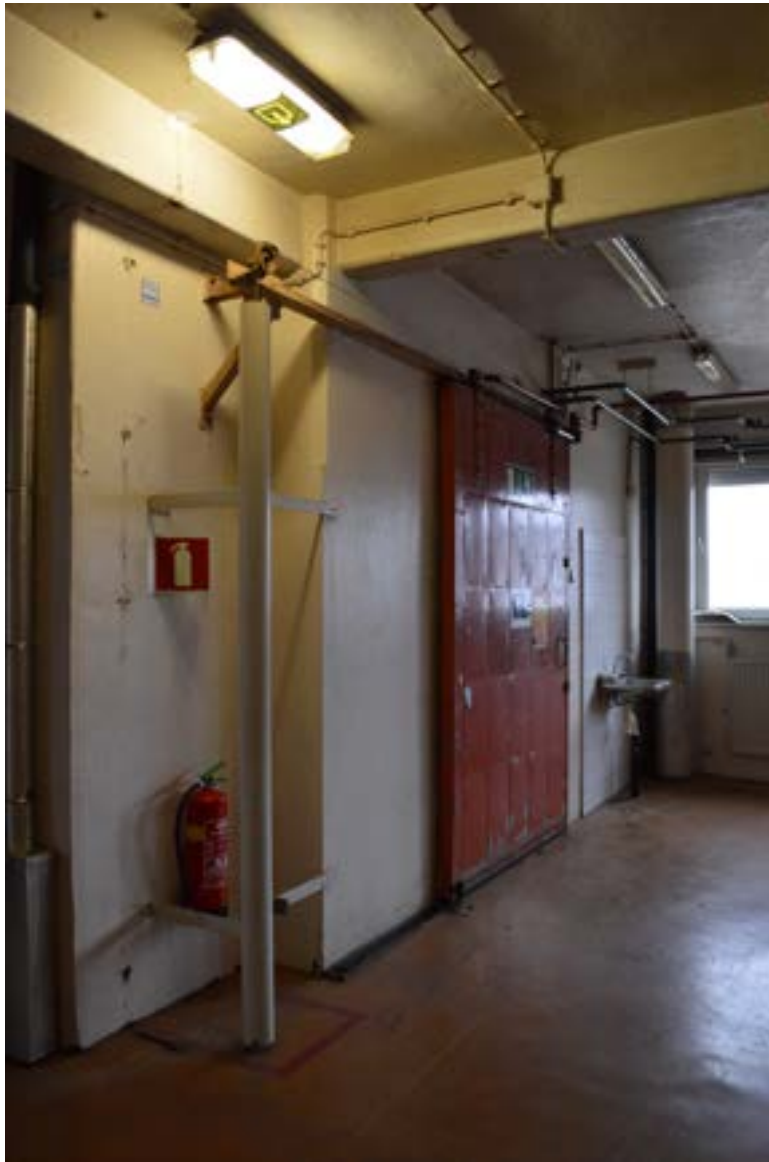
*afbeelding 171.* De branddeur richting het trappenhuis aan de zuidoostzijde (033), bevestigd op een schuifrails (werkzaam d.m.v. smeltlood).

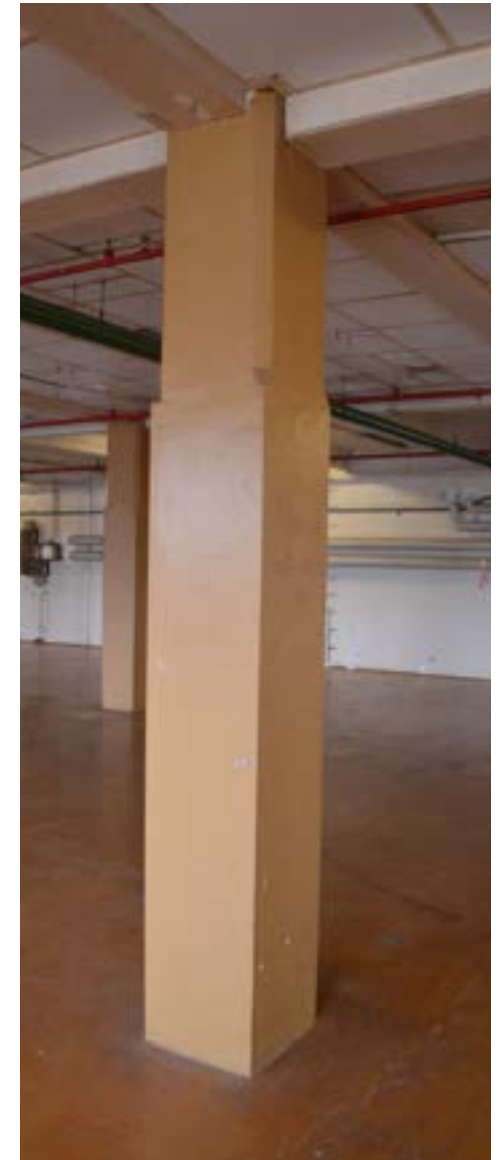
*afbeelding 172.* Kolom uit het in 1913 gerealiseerde bouwdeel.

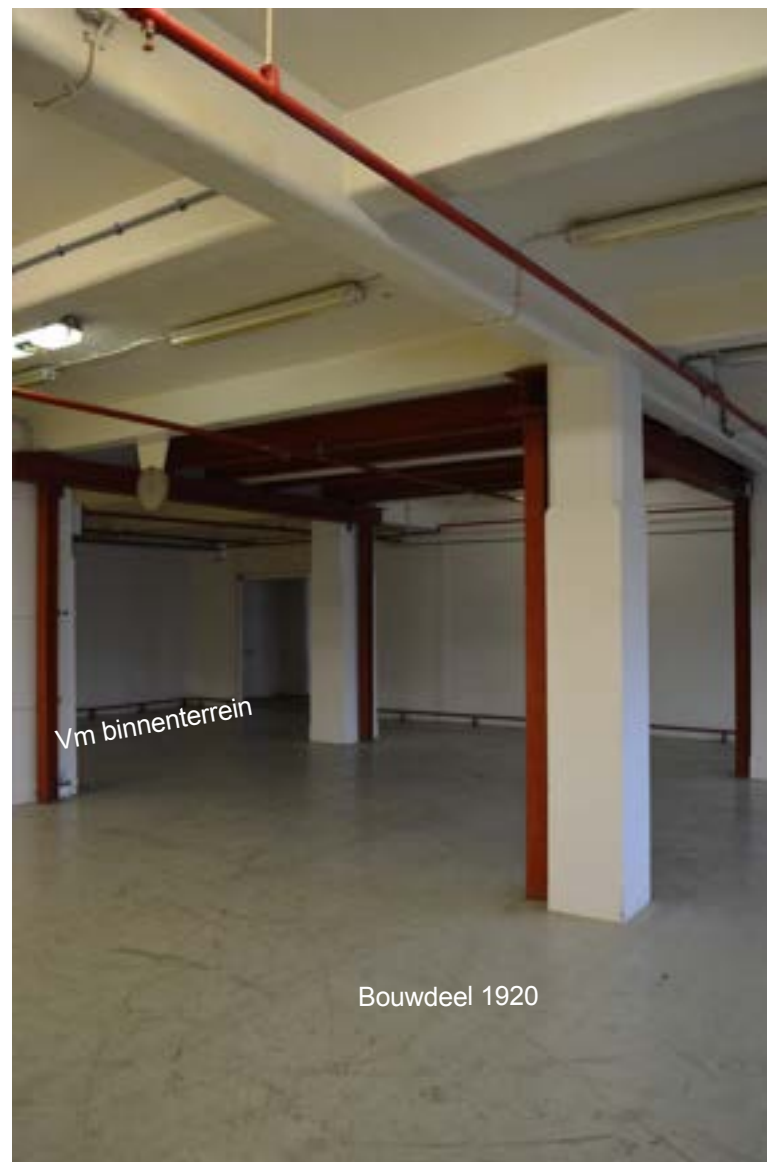
*afbeelding 176.* De kolommen van het in 1920 gerealiseerde bouwdeel werden qua vormgeving afgestemd op die uit 1913. De rij rechthoekige kolommen in de ruimte duiden de contour van het voormalige open binnenterrein (bebouwd in XXb) aan de noordzijde aan.

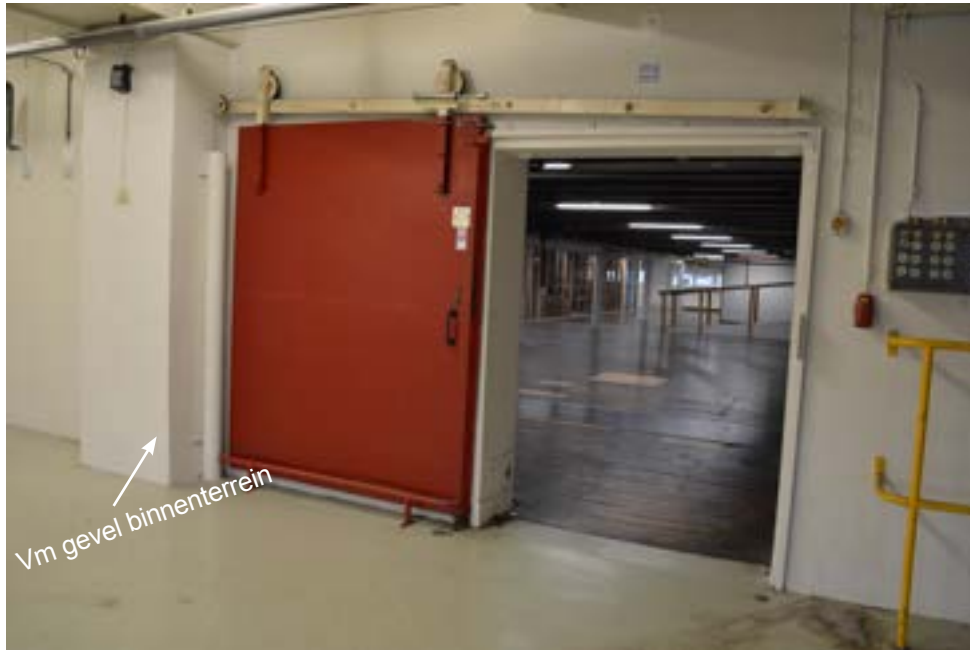
*afbeelding 177.* De branddeur met doorgang naar het pakhuis van gebouw 1, gezien richting het noorden

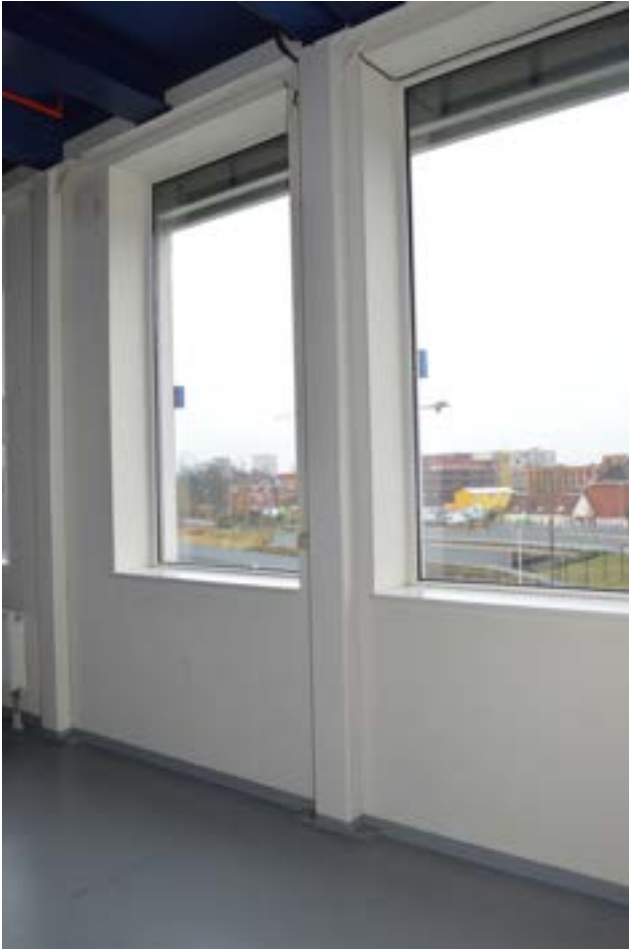
*afbeelding 181.* Twee vensters (XXd) gelegen in het oostelijk deel (1913) van de zuidgevel.

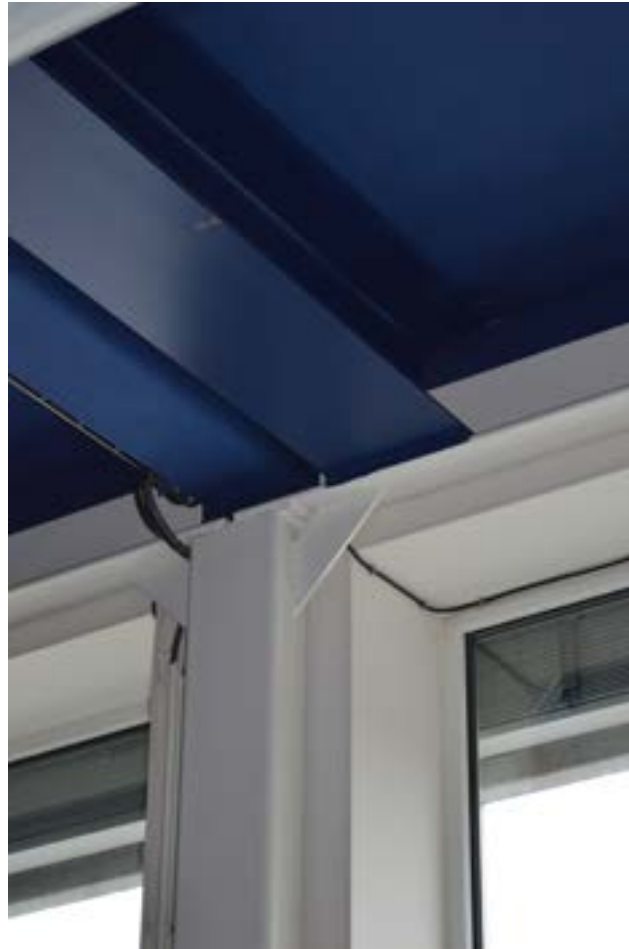
*afbeelding 182.* De constructie werd plaatselijk versterkt (XXB) d.m.v. holle staalprofielen tegen de zuidgevel en stalen liggers aangebracht langs de gestorte betonbalken (1920).

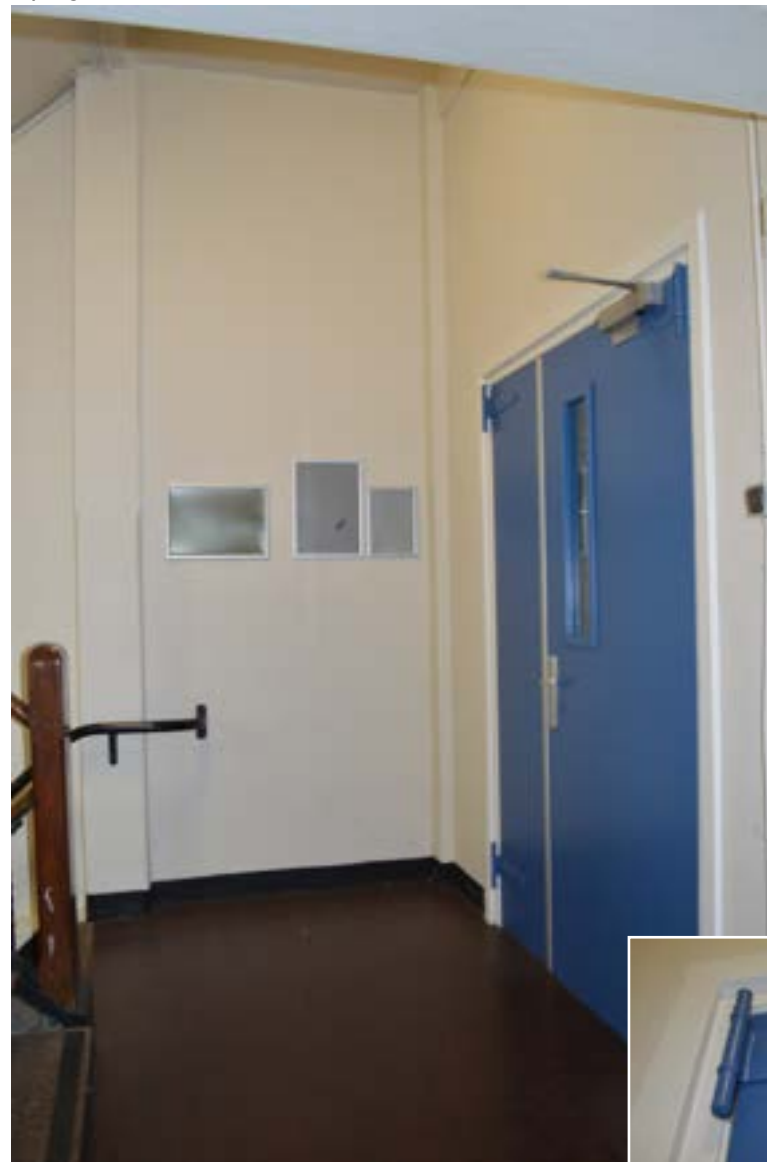
*afbeelding 186.* Het trappenhuis op de derde verdieping (1920) met deur naar de fabriekshal van gebouw 2. De deur bevat gelagerde scharnieren met gehengen.

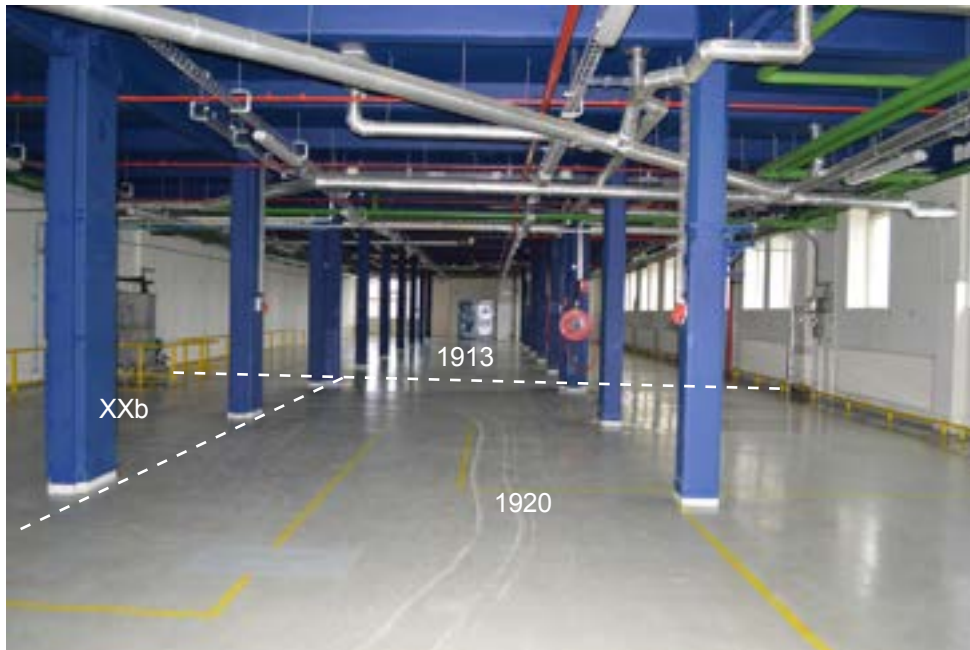
*afbeelding 187.* De derde verdieping van gebouw 2 (tabaksopslag 003), gezien richting het oosten. Aan de linkerkant is wederom duidelijk te zien dat de kolommen de oude buitenmuur van de binnenplaats betreffen (stippellijn). Deze werd omstreeks 1934-1938 tot op dit niveau bebouwd.

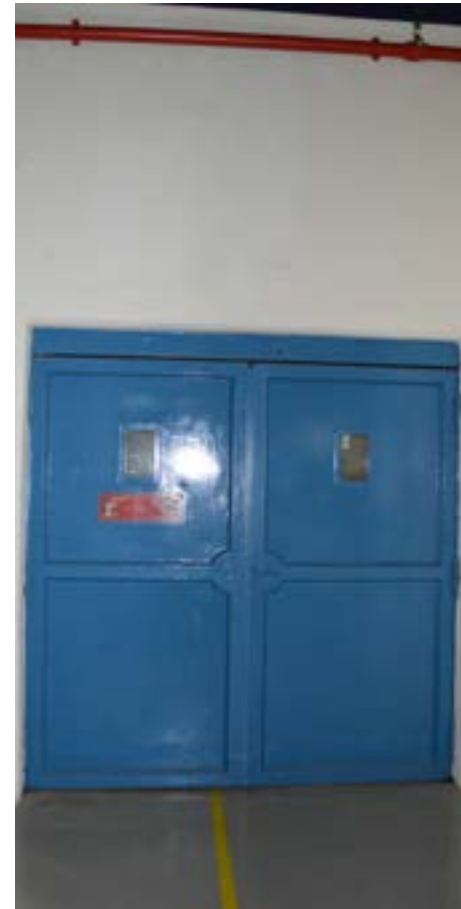
*afbeelding 188.* De stalen deuren van de goederenlift (1913) aan de oostzijde van gebouw 2, voorzien van forse paumellescharnieren.

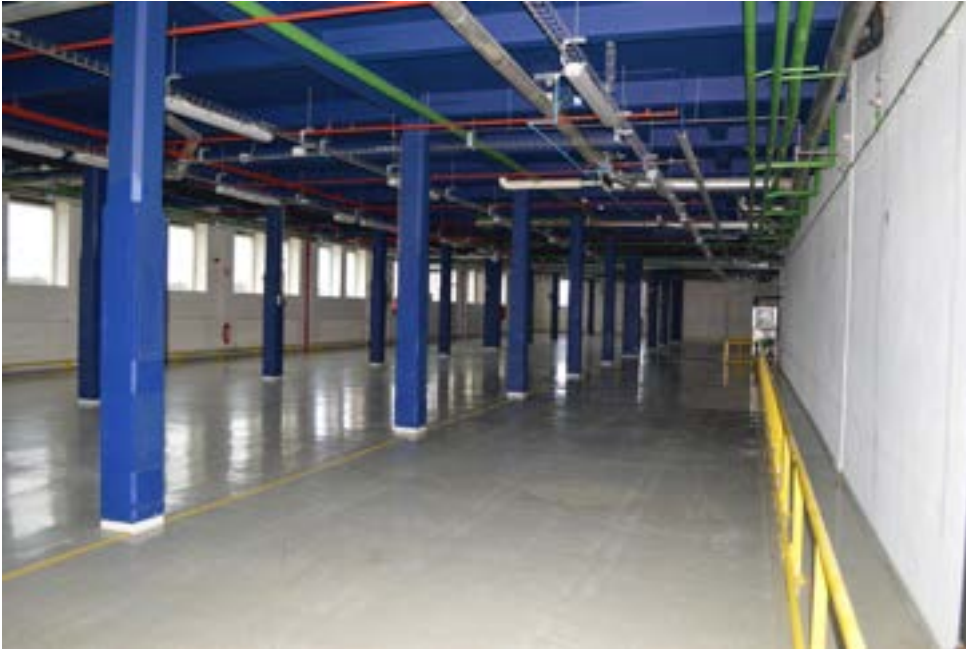
*afbeelding 189.* De derde verdieping van gebouw 2 (tabaksopslag 003), gezien richting het westen. Vrijwel alle gevelopeningen in de zuidgevel (links) op deze verdieping werden secundair ingebracht of gewijzigd (XXd).

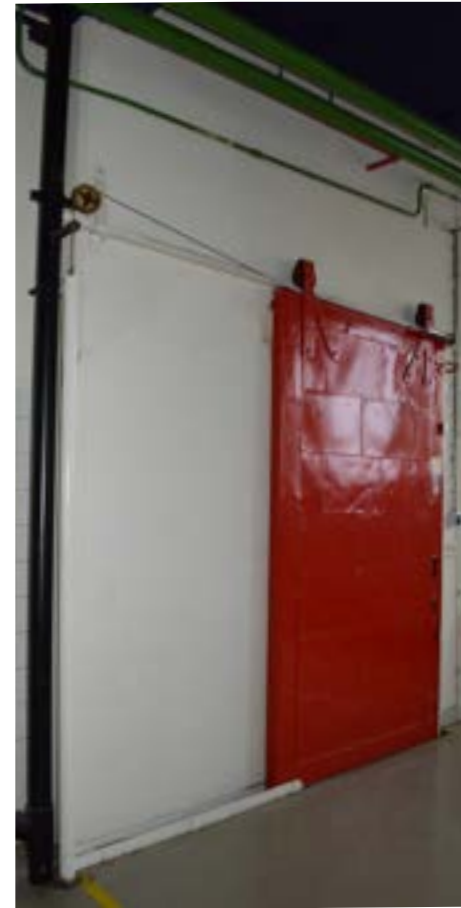
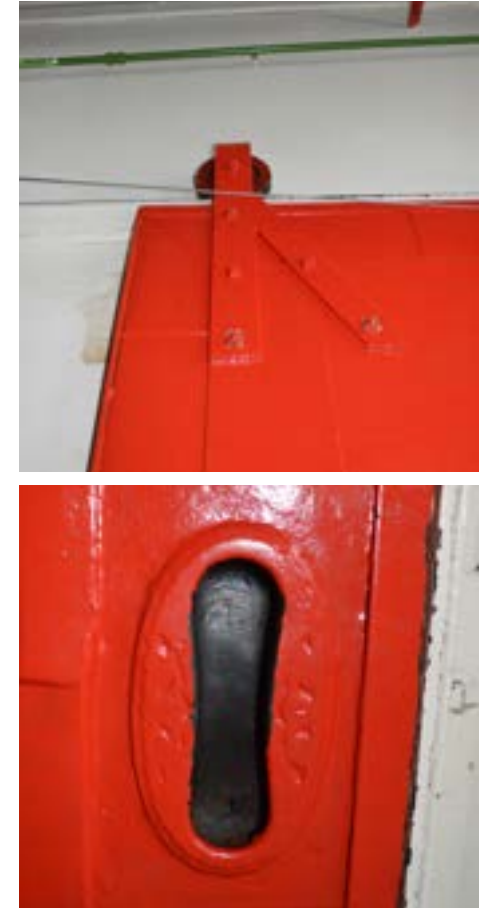
*afbeelding 190.* De smalle branddeur in hal 003, aangebracht in een stalen rails met katrollen voorzien van een sierlijke ovale handgreep.

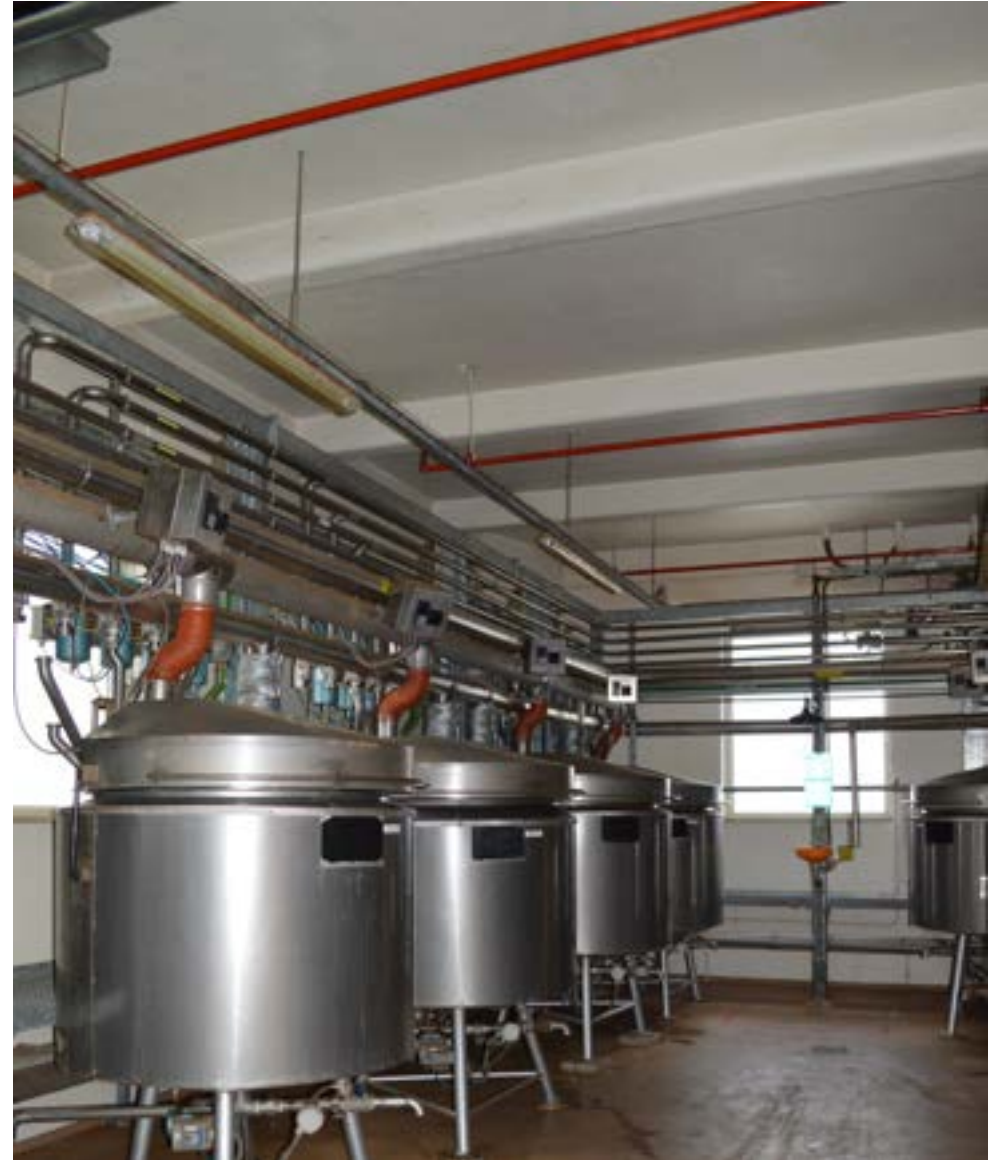
*afbeelding 192.* Een van de weinige overgebleven installaties in het fabriekscomplex (mogelijk de ketels waar de tabakssaus in werd geproduceerd); gelegen in de zuidwesthoek van het in 1920-21 gerealiseerde bouwdeel.

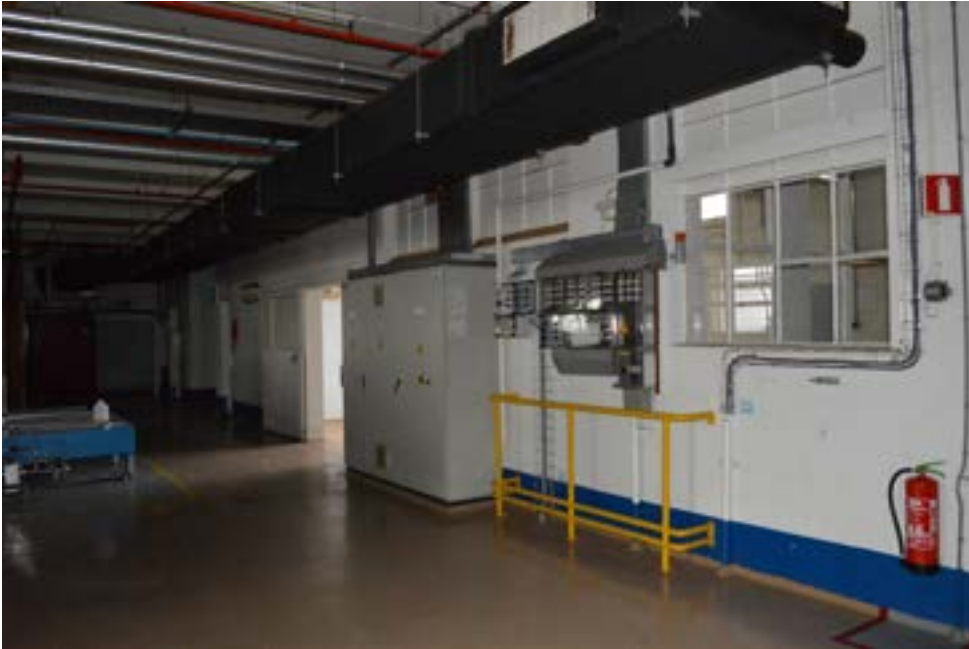
*afbeelding 193.* Gang 019, gezien richting het noordwesten. Alleen op deze verdieping bleef de binnenplaatsgevel behouden (1920). Op bovenstaande afbeelding zijn drie grote vensters in de noordgevel te zien (1920).

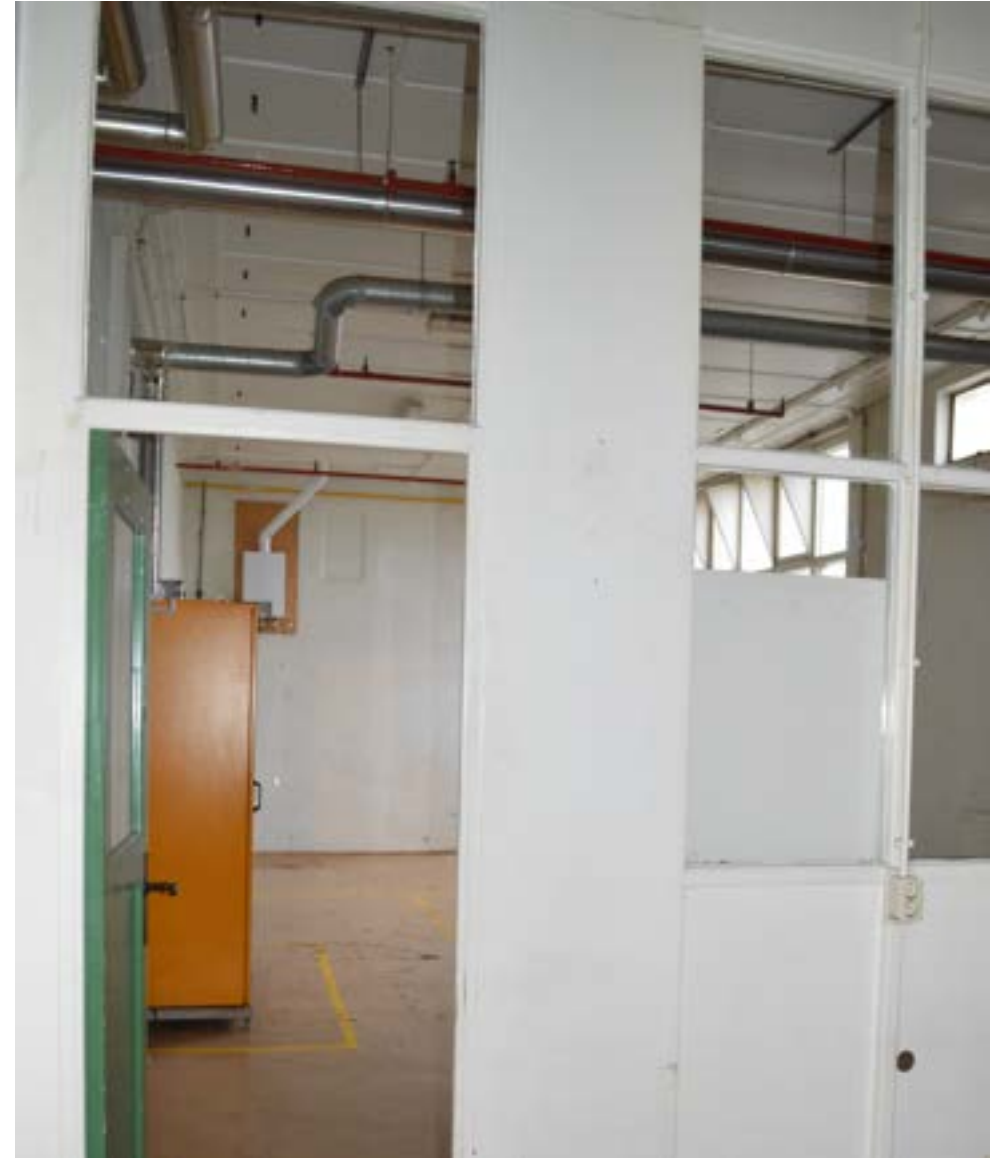
*afbeelding 194.* Het kantoor 021 en magazijn 022, gezien richting het westen. Deze verdieping en ruimte - ter plaatse van het voormalige binnenterrein - werden in 1953 gerealiseerd.

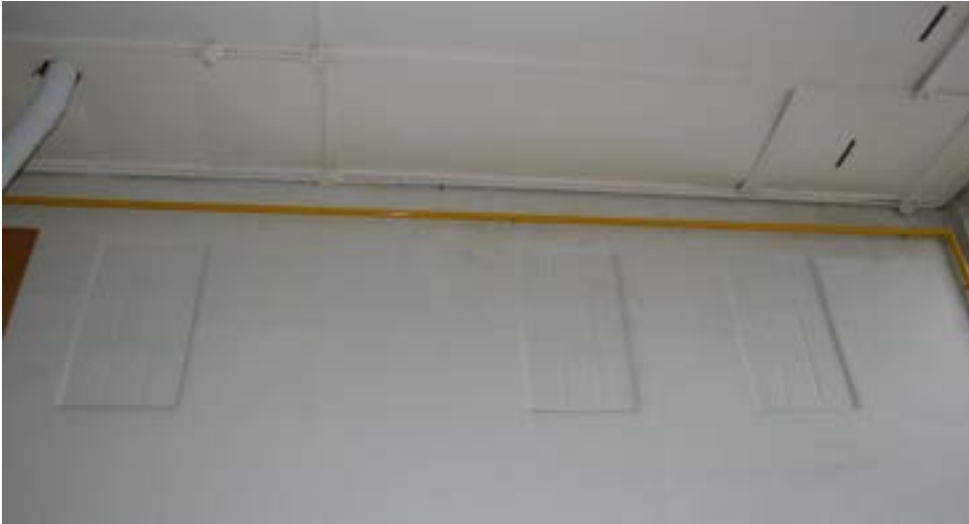
*afbeelding 195.* Detail uit voorgaande afbeelding van de binnenplaatsgevel (westzijde, korte zijde van de L waarachter het trappenhuis is gelegen), hierin tekenen zich de voormalige toiletramen af.

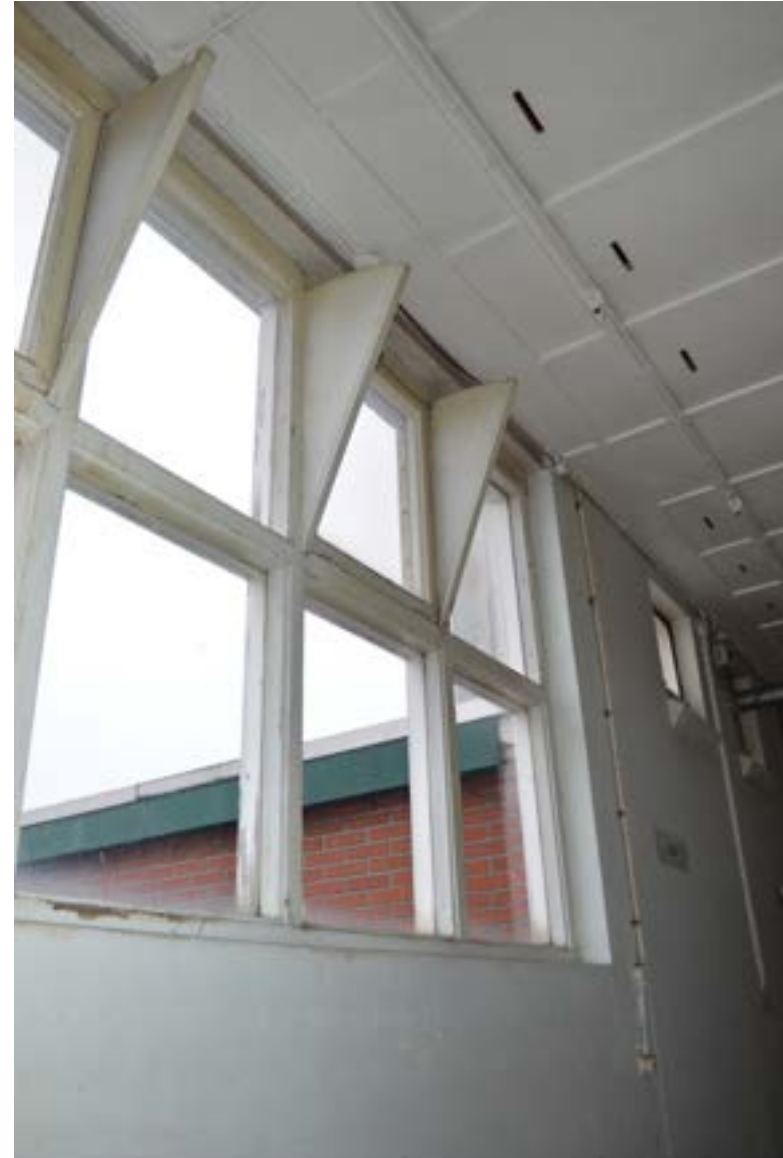
*afbeelding 197.* Venster (1953), voorzien van valramen, in de in 1953 gerealiseerde noordgevel.

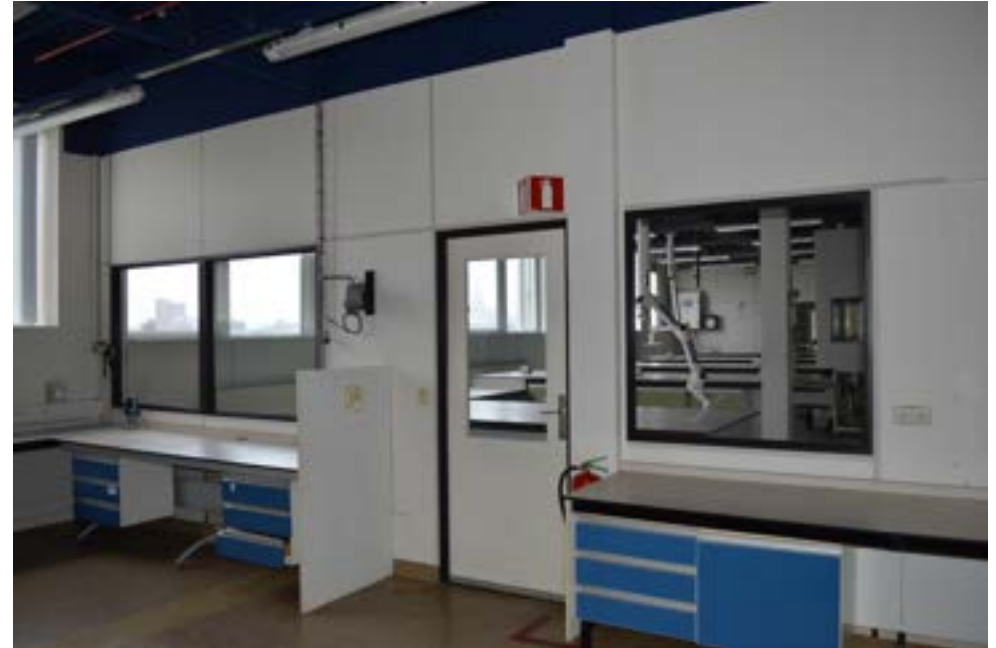
*afbeelding 199.* Het rookkamer lab 013 en chemisch lab 011, gezien richting het noordoosten (interieur XXB), gelegen in het in 1913 gerealiseerde gebouwdeel.

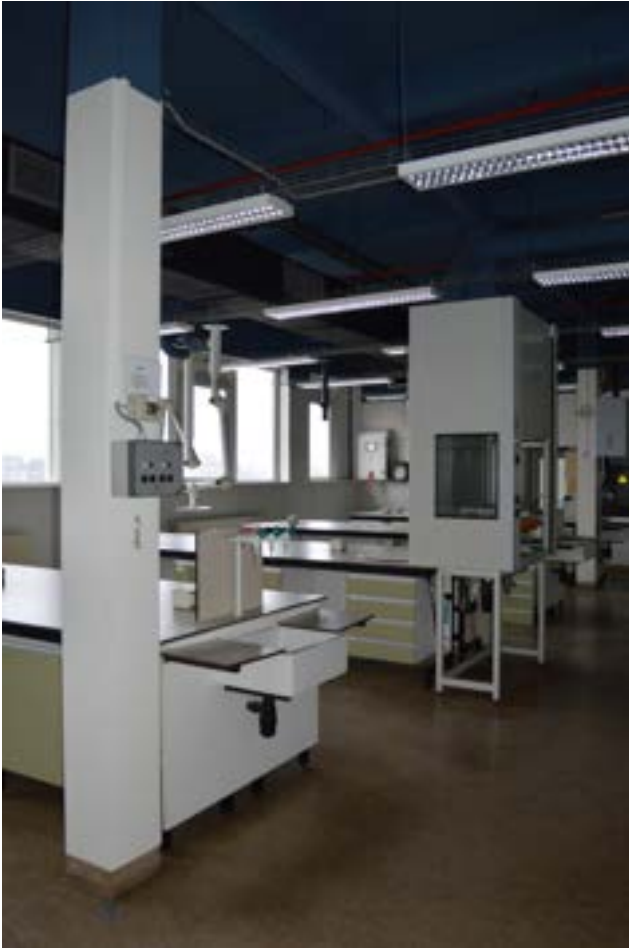
*afbeelding 200.* Het chemisch lab 011, gezien in noordoostelijke richting (interieur XXB).

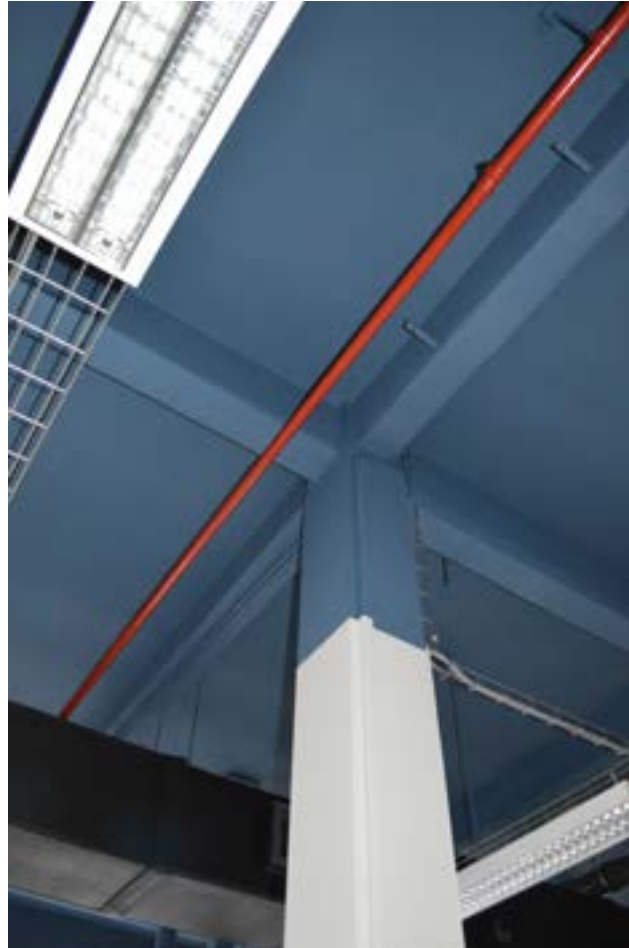
*afbeelding 201.* Detail van de kolom uit voorgaande afbeelding (1913).
