**PATERSWOLDSEWEG 43 'TABAKSFABRIEK THEODORUS NIEMEIJER' te GRONINGEN**  
**BOUWHISTORISCHE VERKENNING**

*Utrecht, april 2024*

WEVERS & VAN LUIPEN  
*architecten en bouwhistorici*

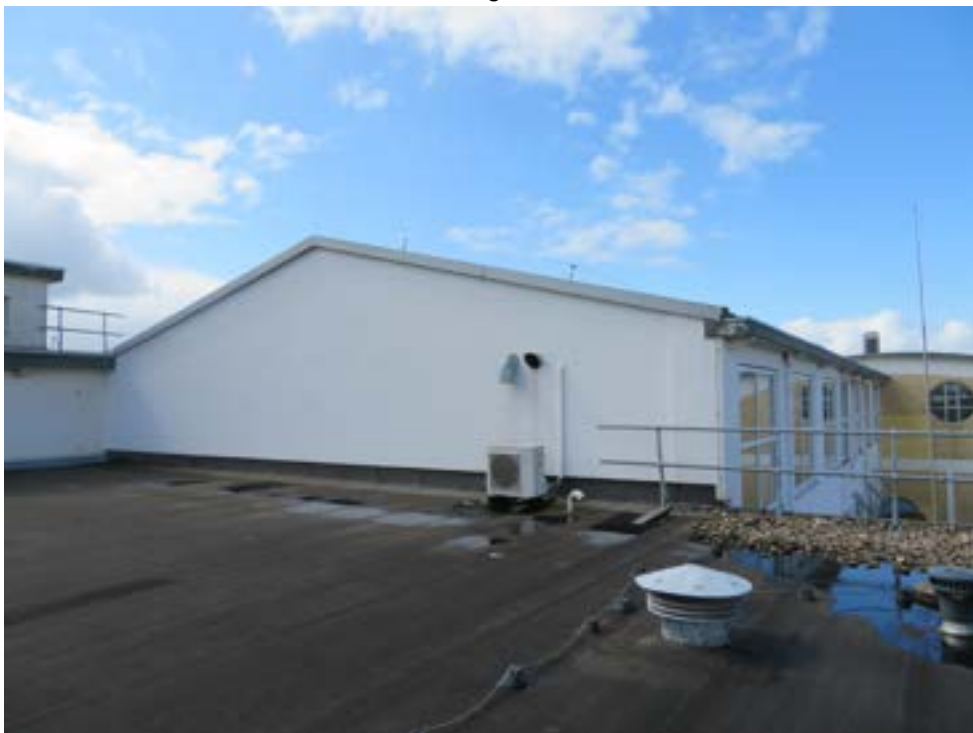
Oostgevel

*afbeelding 203.* De oostgevel van gebouw 4 gezien vanaf het dak van gebouw 1. Gebouw 4 werd in 1925 gerealiseerd, in 1952 werd de vierde verdieping opgehoogd en de huidige dakconstructie voorzien zoals te zien op bovenstaande afbeelding.

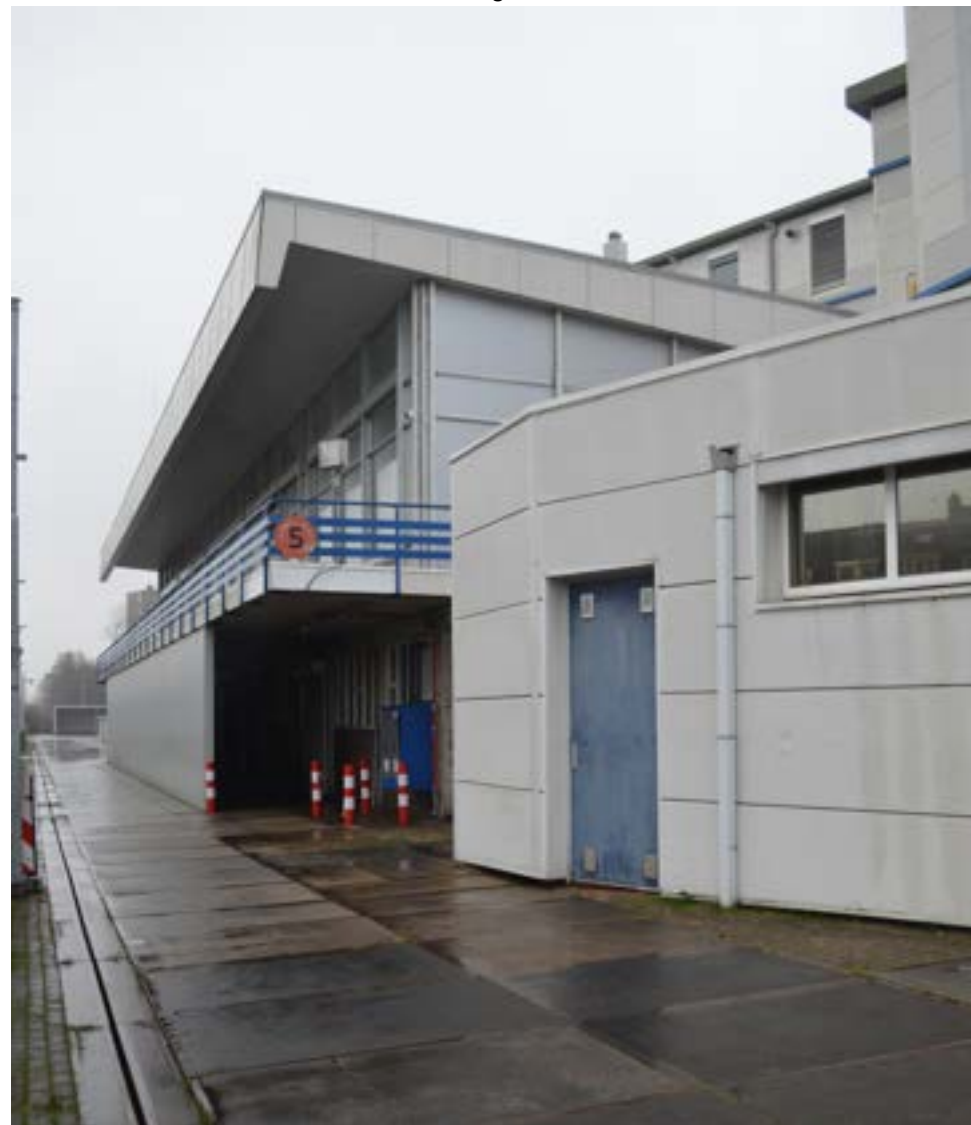
Zuidgevel

*afbeelding 204.* Tegen de zuidgevel van gebouw 4 (begane grond en eerste verdieping) werd in 1961 de bedrijfskantine (gebouw 5) gerealiseerd.

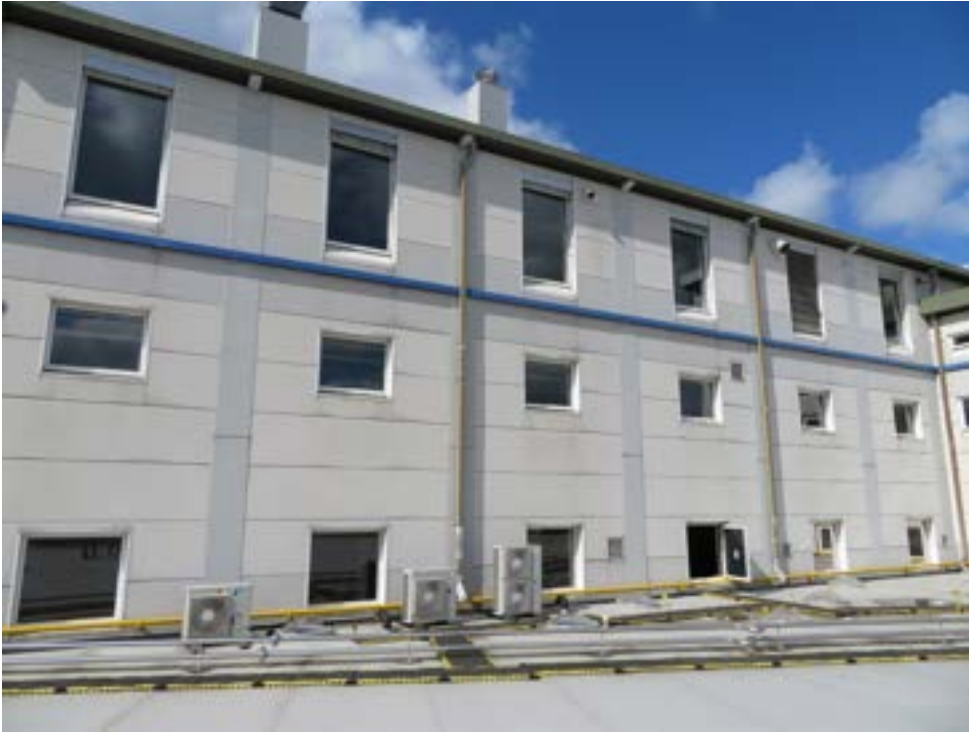
*afbeelding 205.* De zuidgevel van gebouw 4, gezien vanaf het dak van de bedrijfskantine (gebouw 5). De gevelopeningen op de bovenste verdieping werden in 1953 (verticaal) vergroot toen de verdieping werd opgehoogd. De gevelopeningen op de tweede verdieping werden juist verkleind toen de kantine werd gerealiseerd (1961).

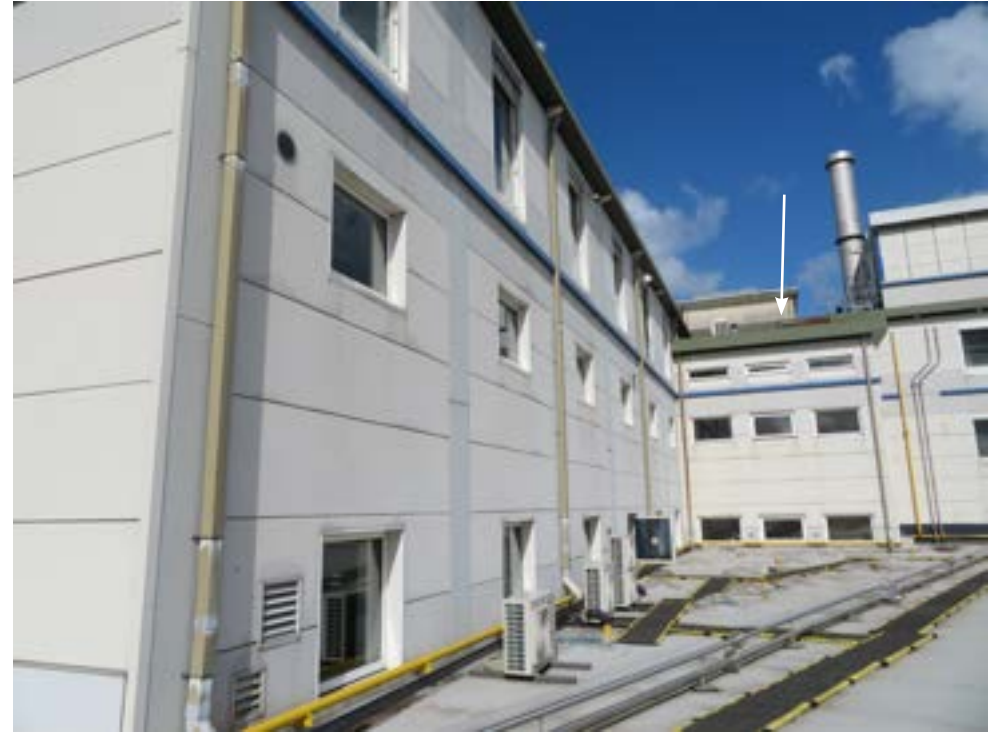
*afbeelding 206.* Gebouw 4 werd L-vormig ontworpen (1925); in de oksel tussen gebouw 4 en 2 werd een aanbouw (zie pijl) gerealiseerd met telkens een opslagruimte en een doorgang naar gebouw 2 naar het daargelegen trappenhuis met lift. Alle zichtzijdes vanaf de openbare- en spoorweg werden bedekt met de huidige gevelpanelen (ca.1992).

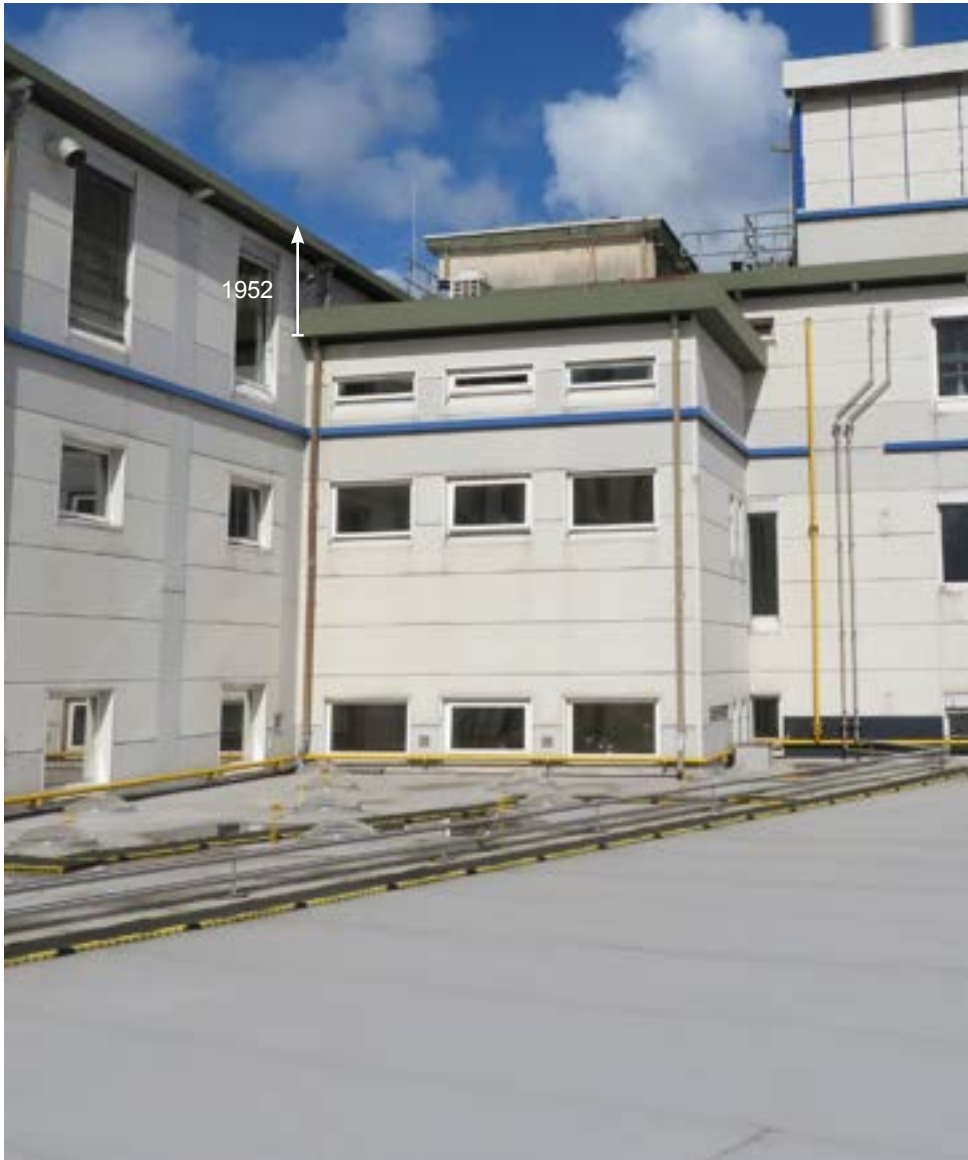
*afbeelding 207.* Detail uit voorgaande afbeelding van de aanbouw tussen gebouw 4 en 2 aan de zuidoostzijde. Toen gebouw 4 in 1952 werd opgehoogd, werd dit bouwdeel niet mee opgehoogd.

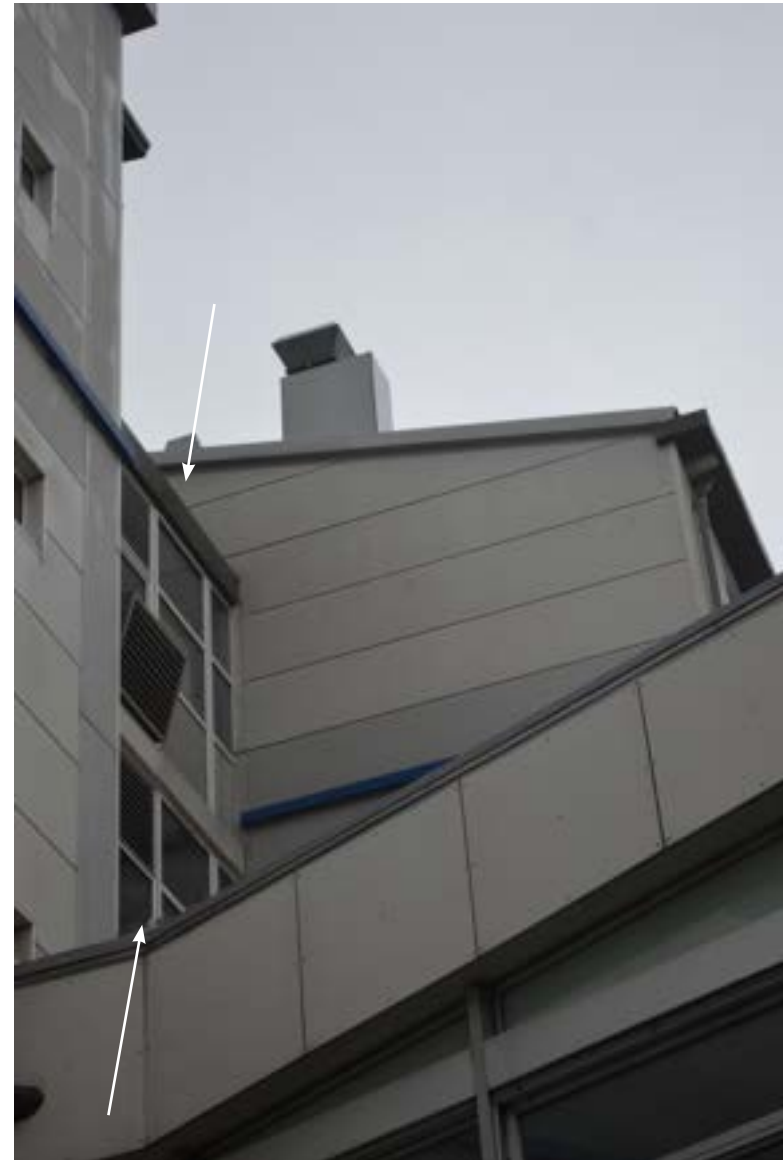
*afbeelding 208.* Zuidelijk deel van de westgevel van gebouw 4. Tussen gebouw 4 en 6 werd in 1960 een tussenliggende aanbouw met vliesgevel gerealiseerd (zie pijl).

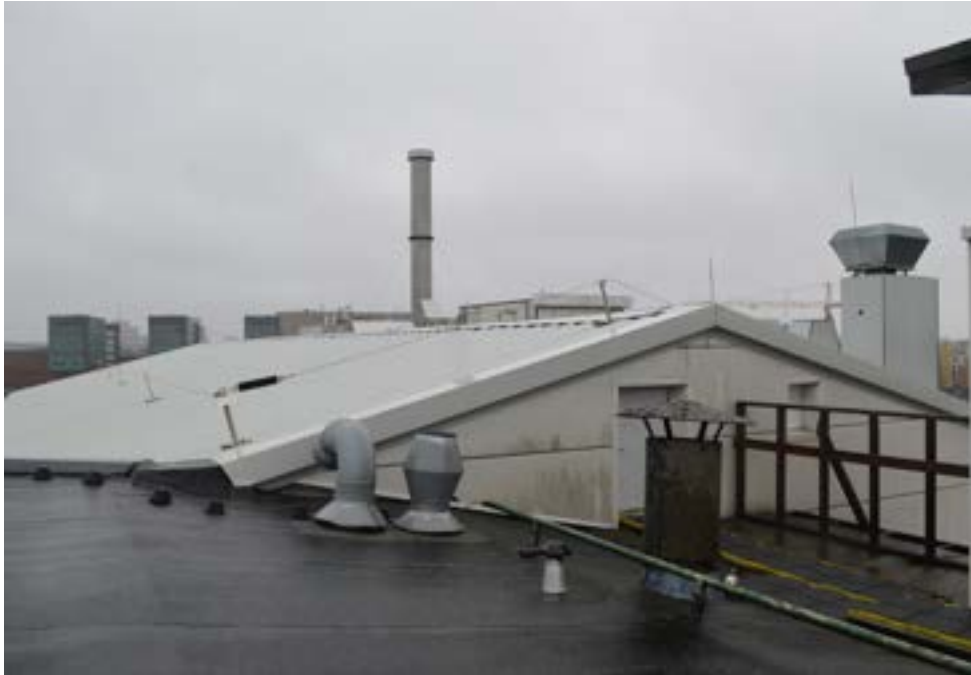
*afbeelding 209.* Het bovenste deel van de westgevel van gebouw 4 met zadeldak, gezien vanaf het dak van gebouw 6 (westen). Huidige gevelbekleding en dakbedekking uit golfplaten werden in ± 1992 voorzien. De huidige (interne) dakconstructie dateert uit 1952 toen het gebouw werd opgehoogd.

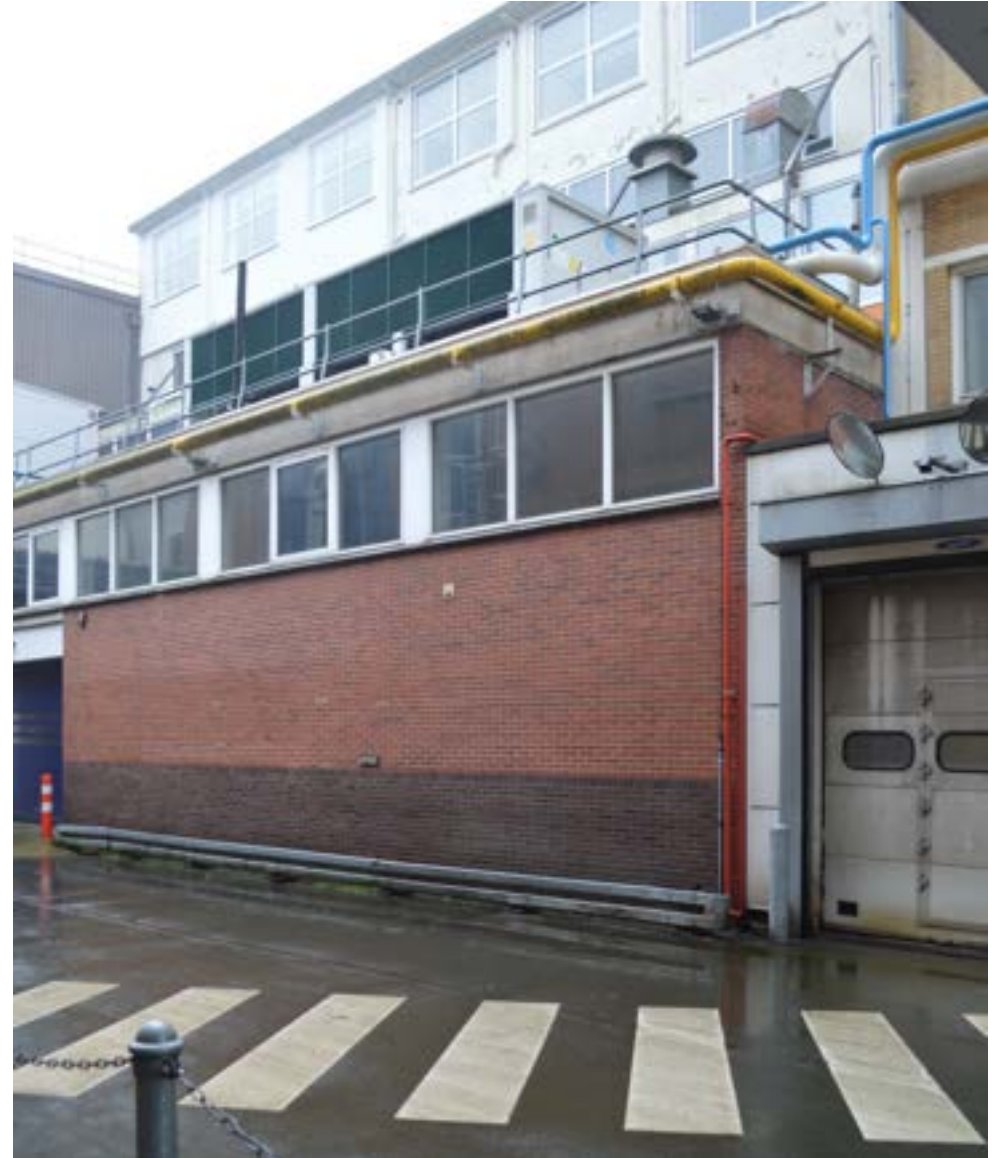
*afbeelding 210.* De noordgevel van gebouw 4 gezien vanaf het maaiveld. De de hoge eenlaagse aanbouw tegen gebouw 4 werd in ± 1940 gerealiseerd. De huidige garagedeuren, vensters en dakvorm van dit bouwdeel werden tussentijds gewijzigd (XXB).

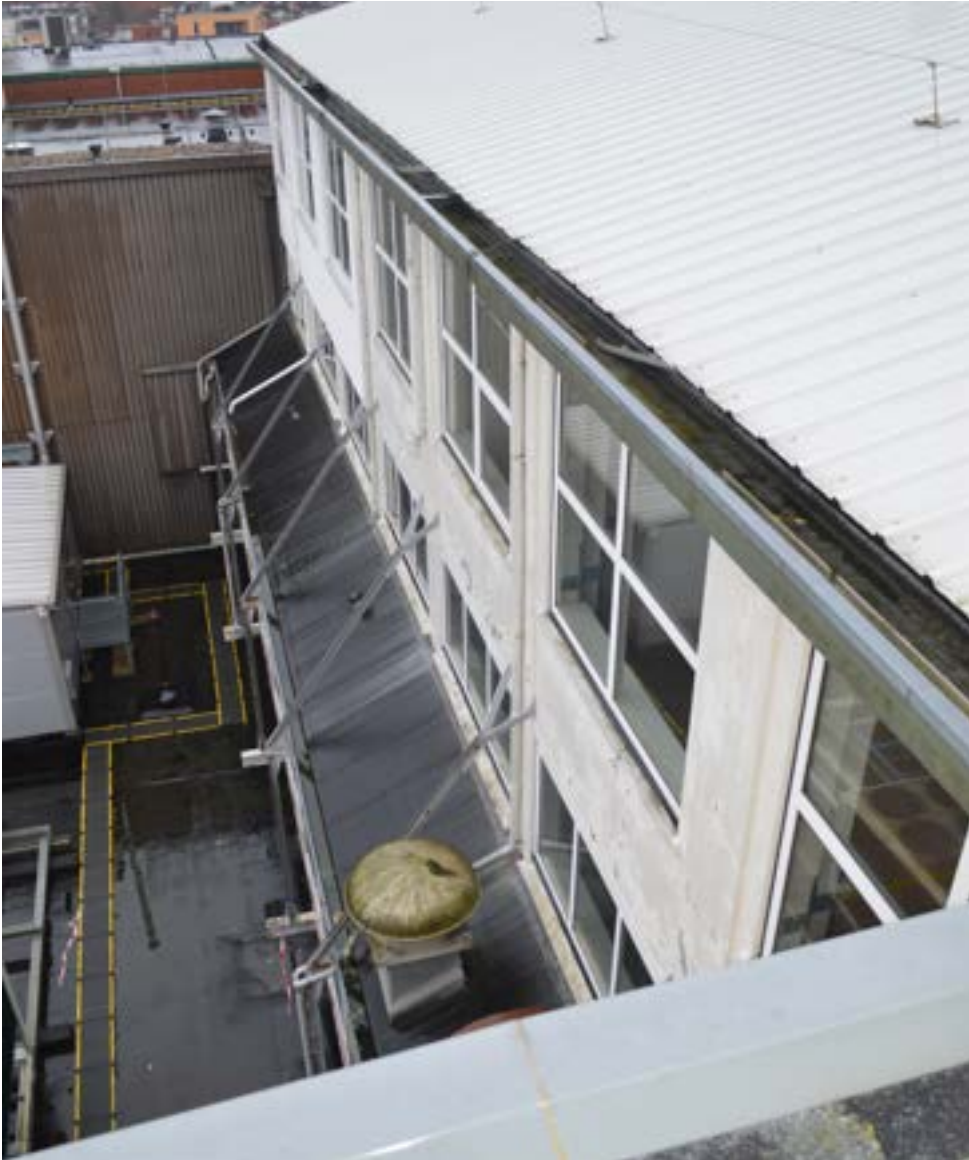
*afbeelding 211.* De noordgevel van gebouw 4, gezien vanaf het dak van gebouw 6 (westen). In 1952 werd de vierde verdieping opgehoogd waarbij ook de huidige grotere gevelopeningen van deze verdieping werden voorzien.

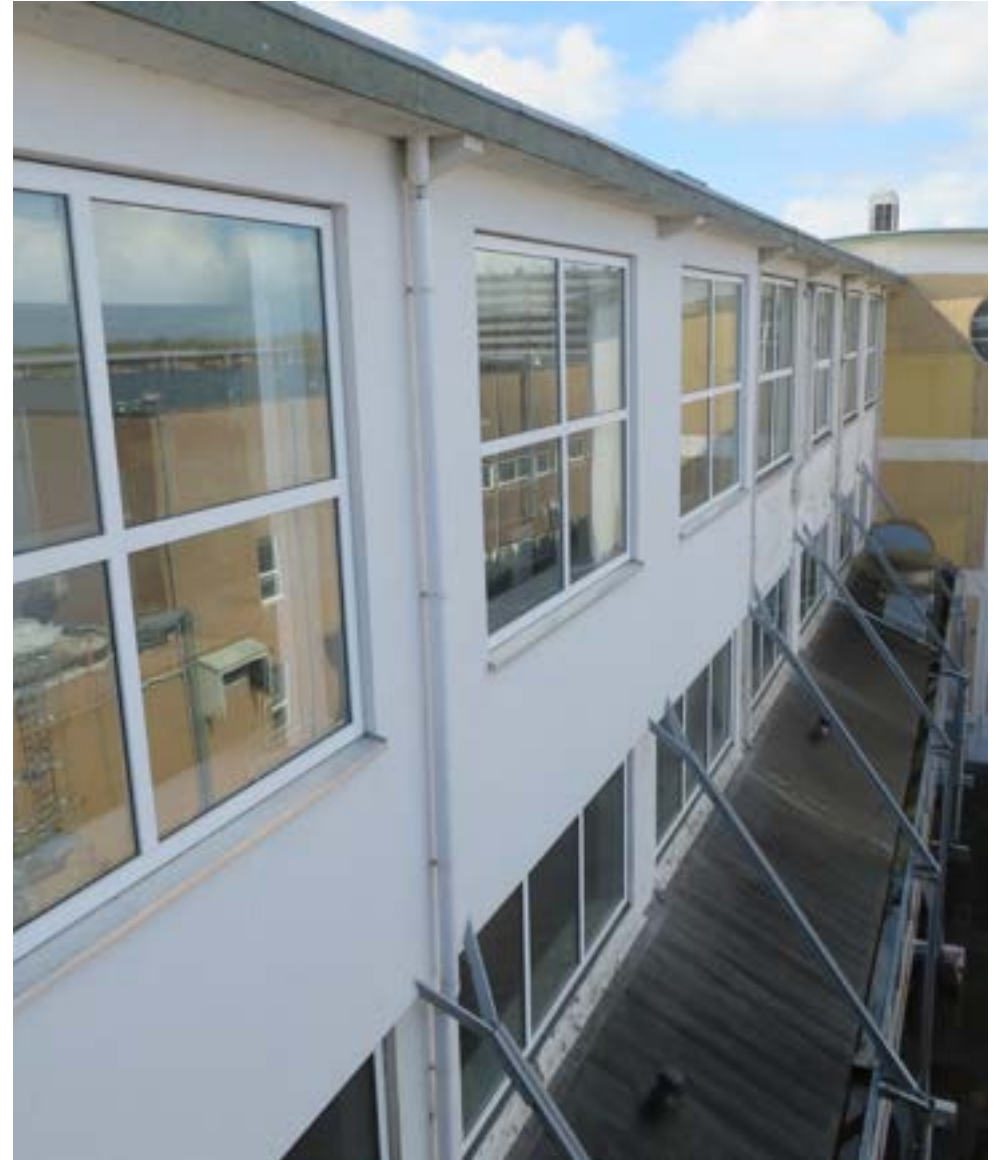
*afbeelding 212.* De noordgevel van gebouw 4, gezien vanaf het dak van gebouw 1 (oosten). Alle huidige kozijnen werden in het laatste kwart van de 20ste eeuw vernieuwd. Kort na 1950 werd de luchtbrug tussen gebouw 1 en 6 langs de noordgevel (tweede verdieping) van gebouw 4 gerealiseerd.

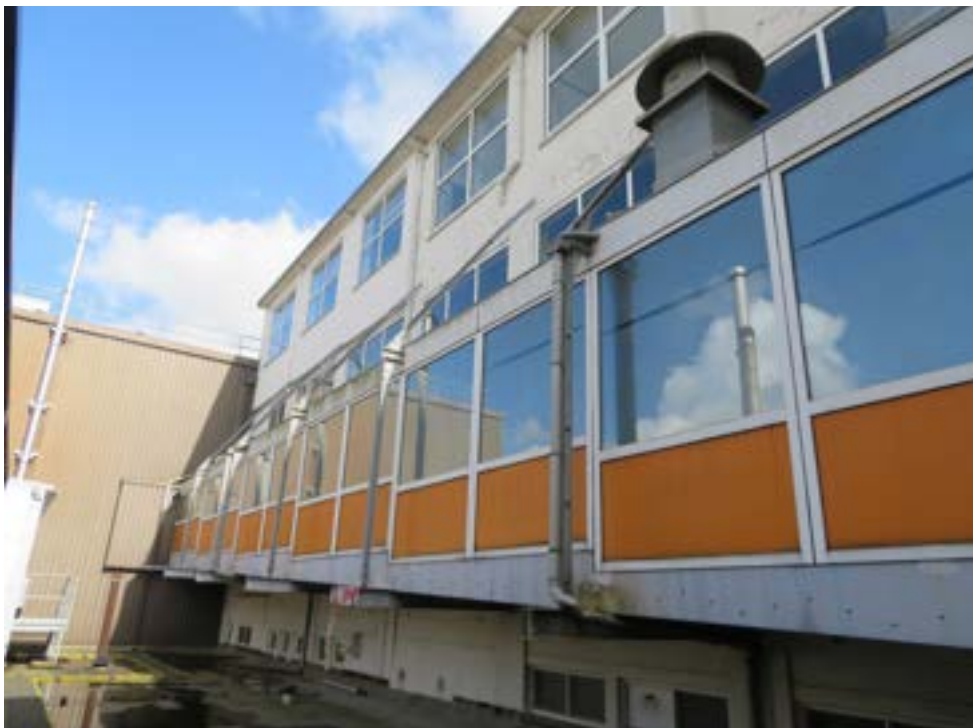
*afbeelding 213.* De luchtbrug tussen gebouw 1 en 6 (XXm). De huidige gevelafwerking werd in het laatste kwart van de 20ste eeuw aangebracht (XXd).

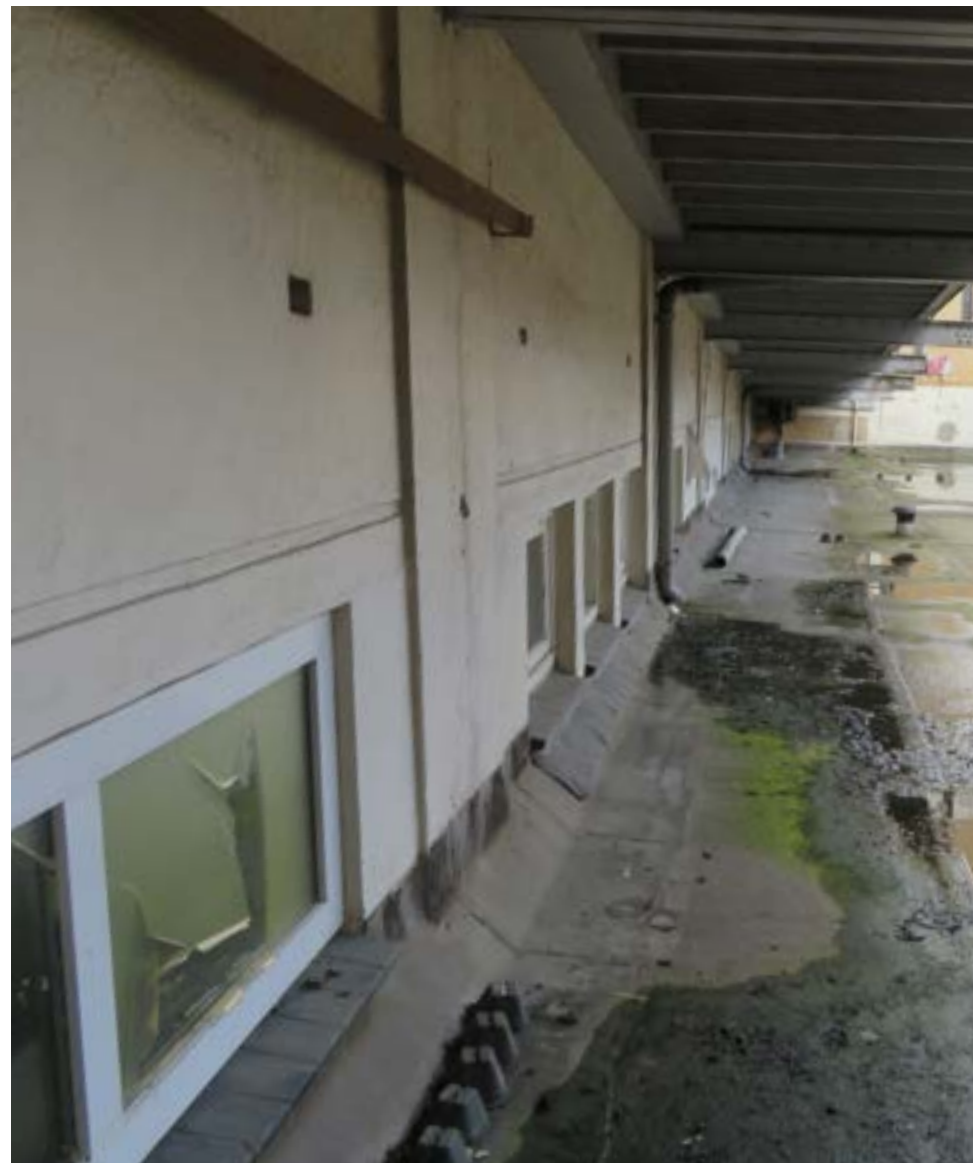
*afbeelding 214.* De noordgevel van gebouw 4 en aansluiting op de aanbouw aan de noordzijde (1967). In 1967 werd het huidige platte dak op de aanbouw voorzien.

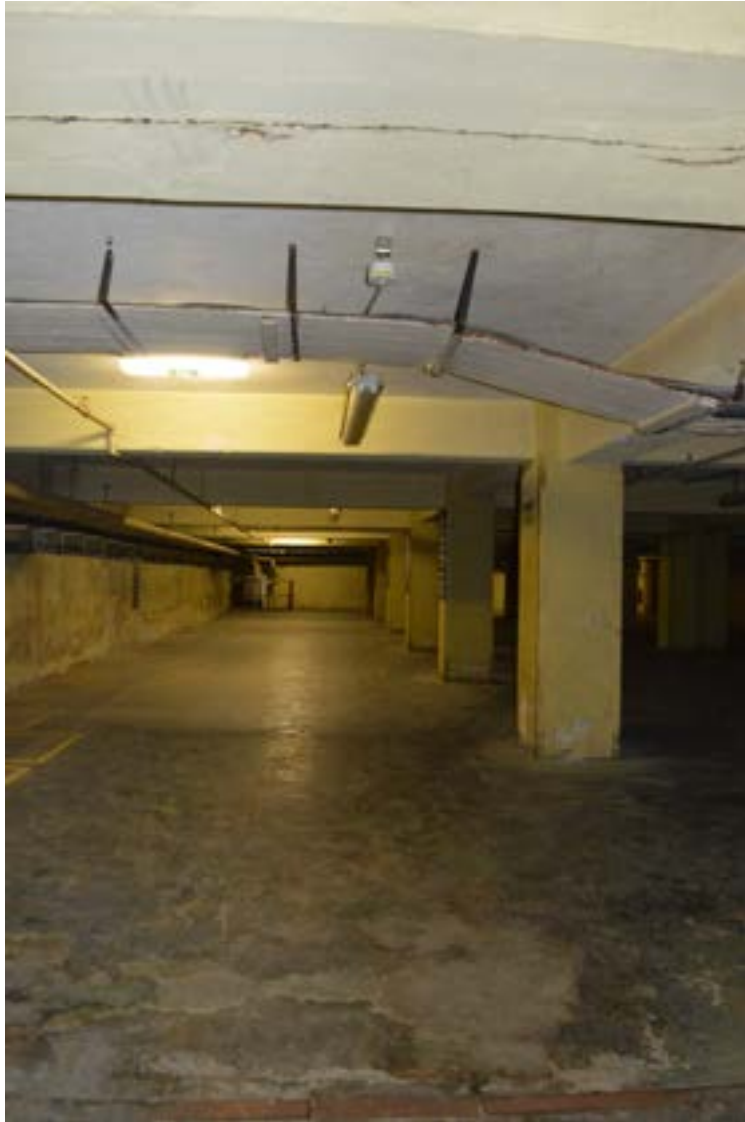
*afbeelding 215.* De kelder 015 van gebouw 4 gezien richting het oosten (1925). De kelderconstructie bestaat uit een dubbele rij gewapende betonkolommen met een balklaag uit gewapende betonnen balken.

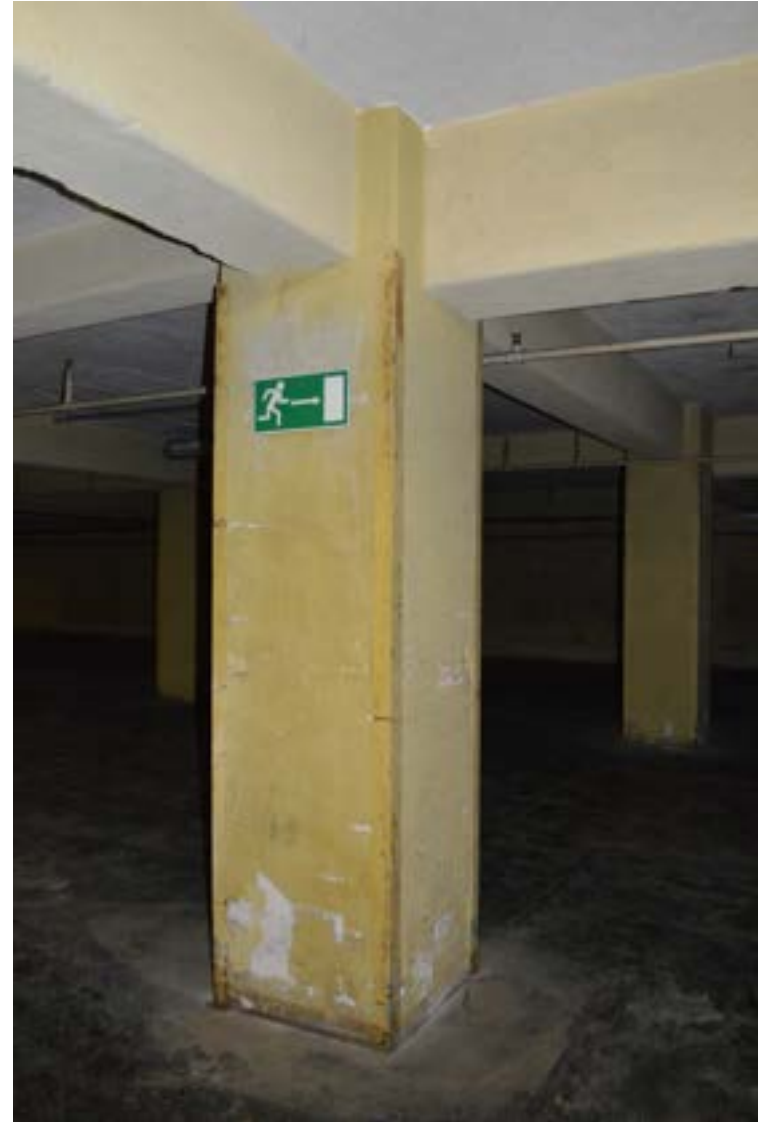
*afbeelding 216.* Detail van de kolom uit voorgaande afbeelding (1925); deze bevat geen kolomvoet, werd voorzien van stalen hoekprofielen en een vellingkant.

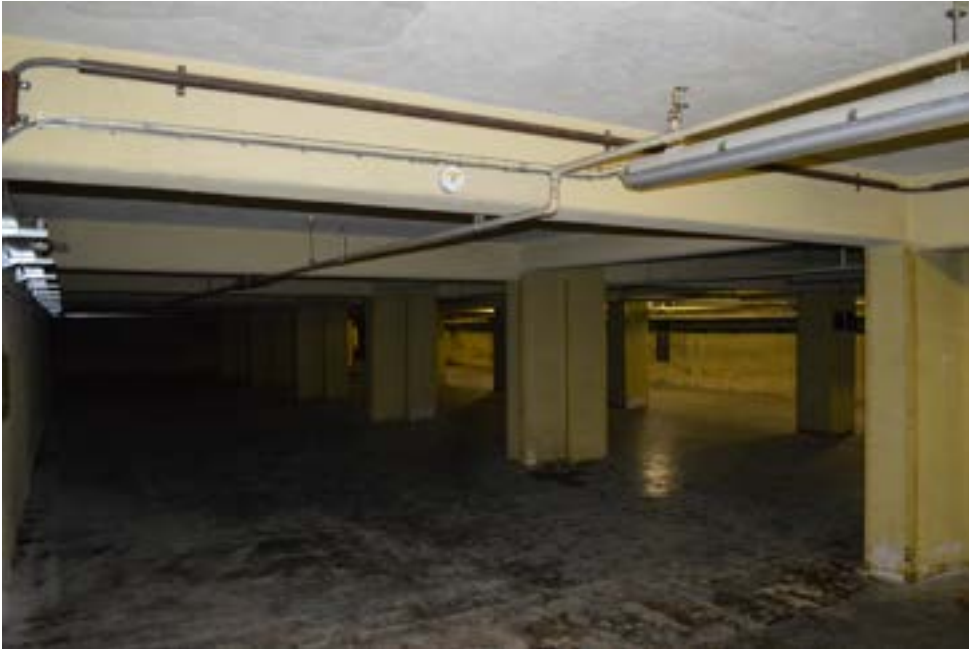
*afbeelding 217.* De kelder 015 van gebouw 4, gezien in noordwestelijke richting (1925). De kolommen aan de zuidzijde werden zwaarder uitgevoerd als die aan de noordzijde.

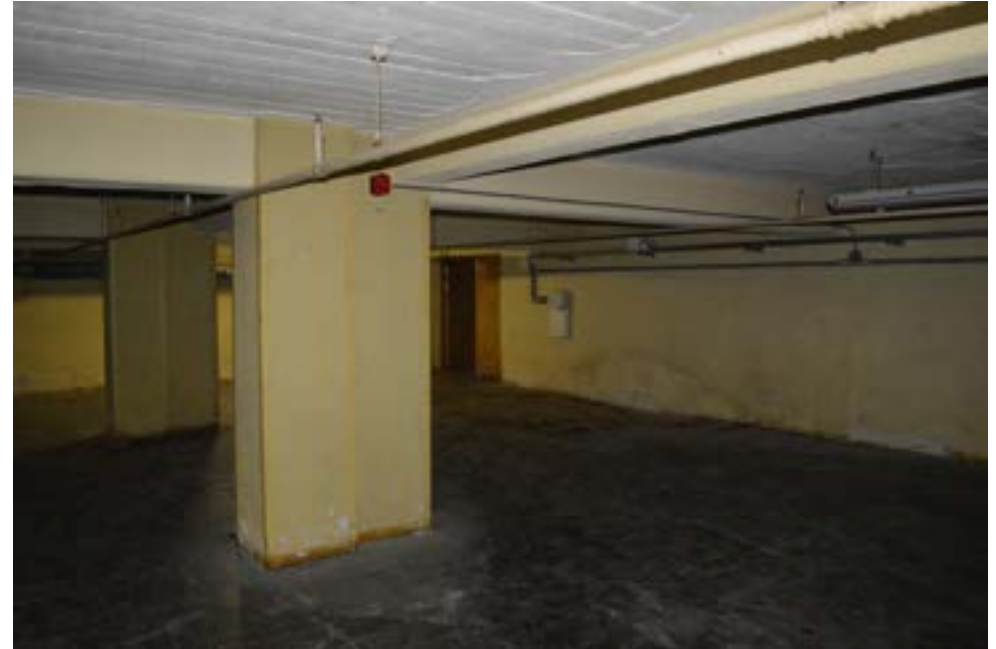
*afbeelding 218.* Detail van de bredere kolom aan de zuidzijde uit voorgaande afbeelding. Deze kolommen werden zoals ze in huidige toestand zijn al in bouwjaar 1925 gerealiseerd.

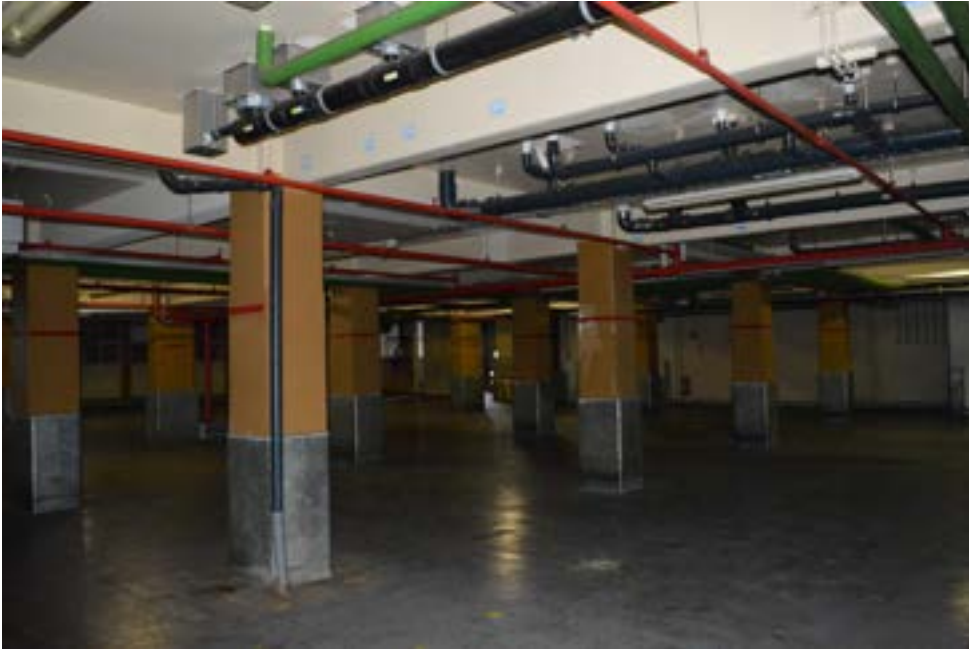
*afbeelding 219.* De begane grond 065 van gebouw 4 (1925), gezien in zuidoostelijke richting. De zuidgevel werd weggebroken toen gebouw 5 werd gerealiseerd (1961). De bestaande betonstructuur werd in deze nieuwbouw doorgezet.

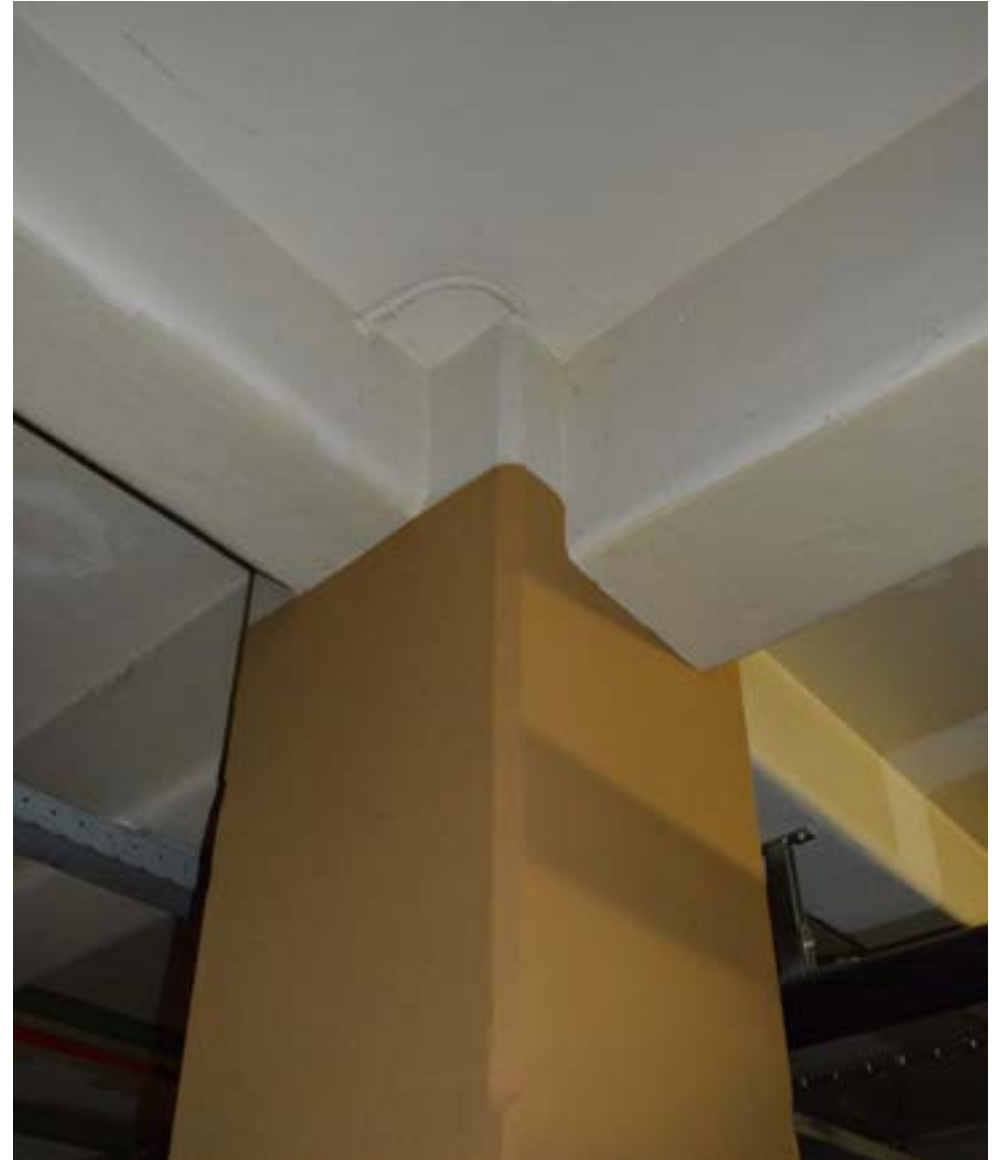
*afbeelding 220.* Detail van betonconstructie uit voorgaande afbeelding. De kolommen zijn voorzien van vellingkanten de betonnen balken van afgeronde hoeken (1925).

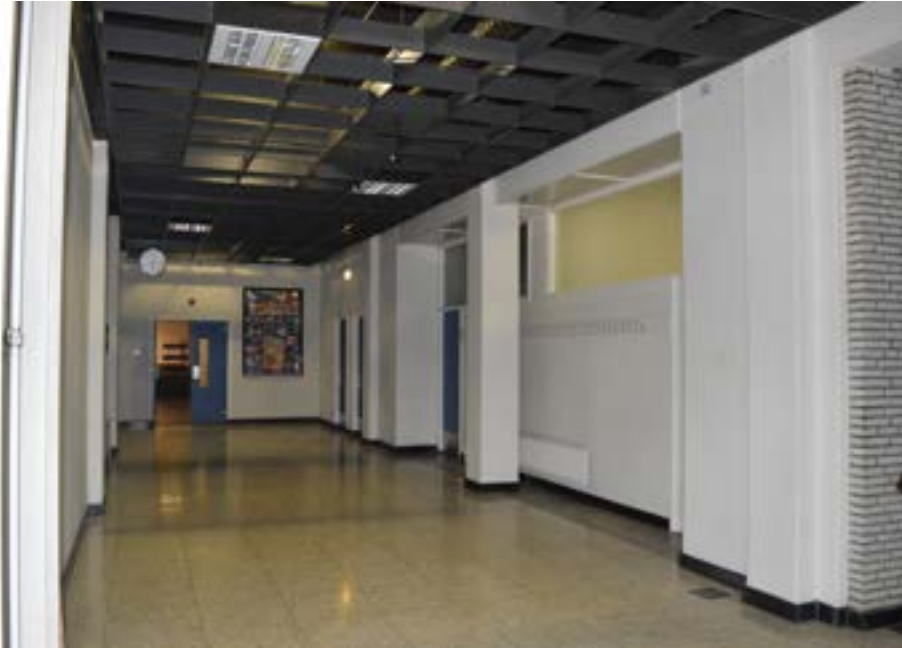
*afbeelding 223.* De gang 042 op de eerste verdieping van gebouw 4, gezien in westelijke richting. De gang en ruimteindeling kwamen in 1961 tot stand, gedurende de bouw van de bedrijfskantine.

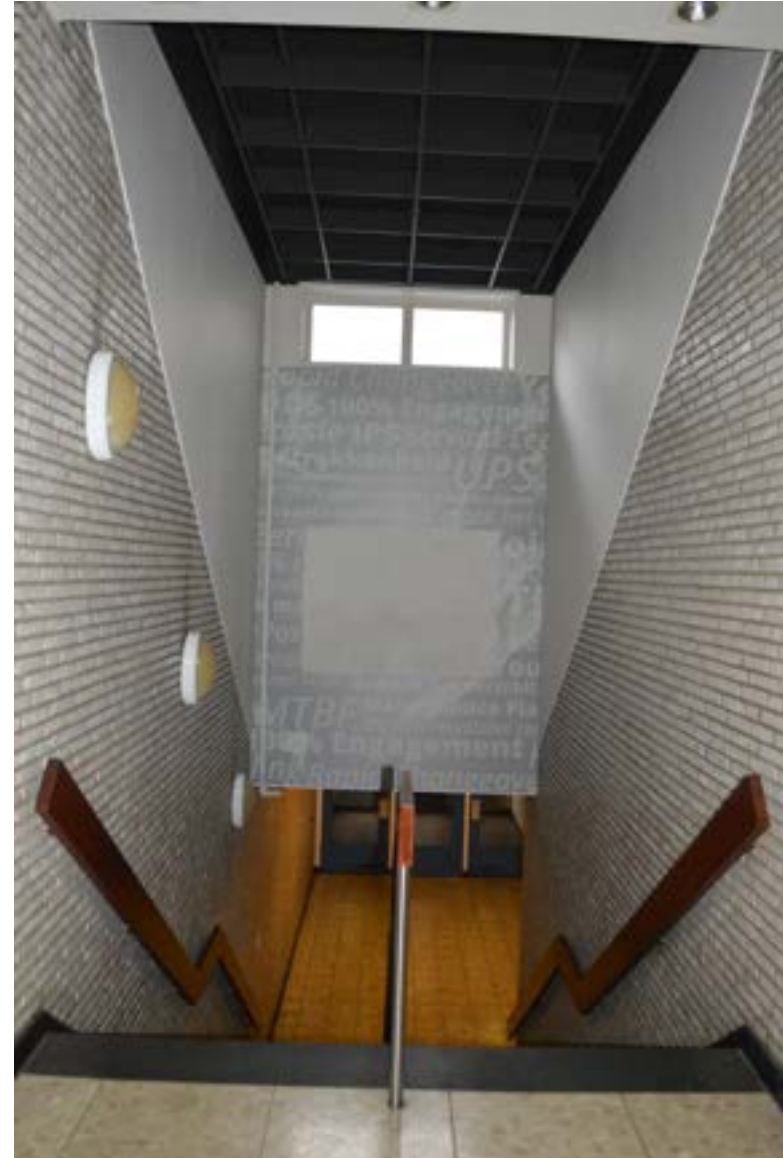
*afbeelding 224.* De trap (in gang 042) en gang richting de aanbouw aan de noordzijde van gebouw 4, werden in 1961 gerealiseerd.

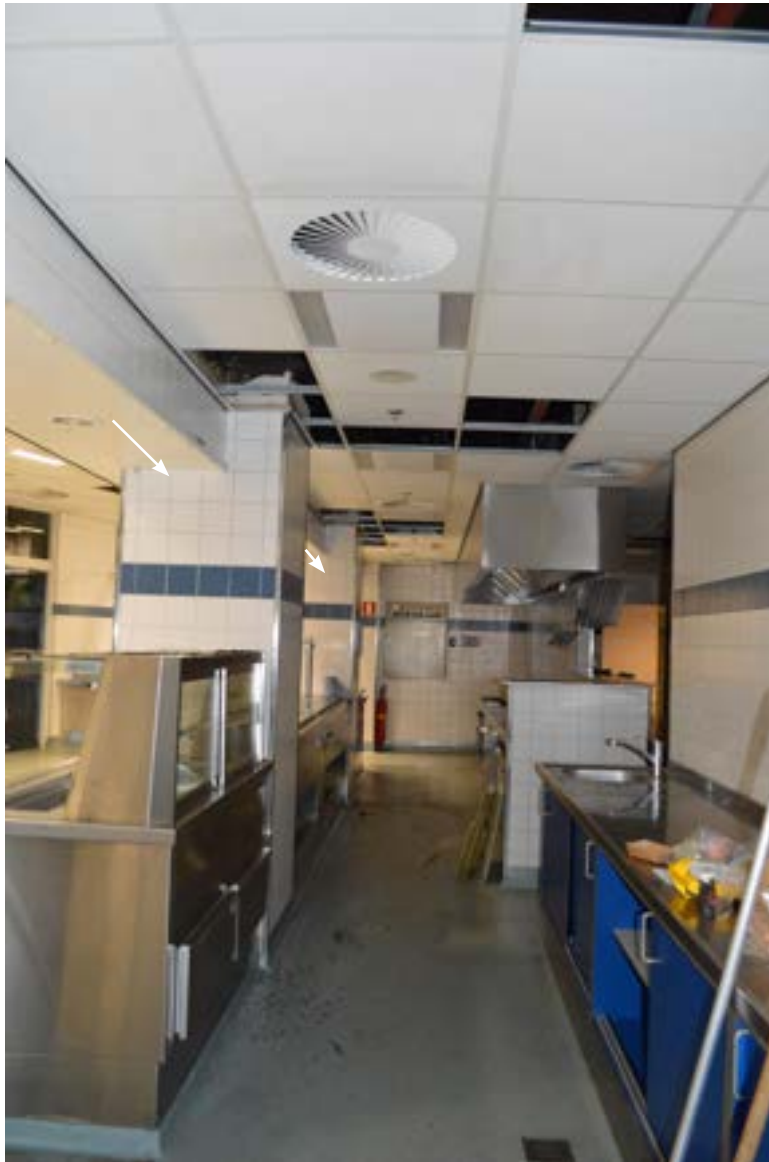
*afbeelding 228.* De keukenuitgifte 057, gezien richting het westen; in lijn van de kolommen lag de in 1961 grotendeels weggebroken zuidgevel van gebouw 4 (1925) (interieurafwerking XXd).

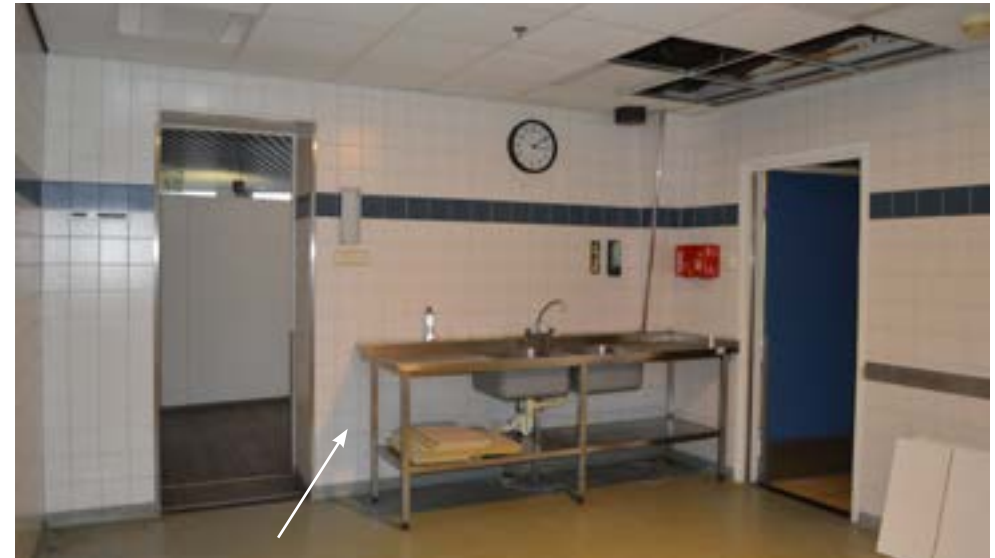
*afbeelding 229.* De spoelkeuken 048, gezien richting het zuiden, het betreft de gedeeltelijk weggebroken zuidgevel gebouw 4.

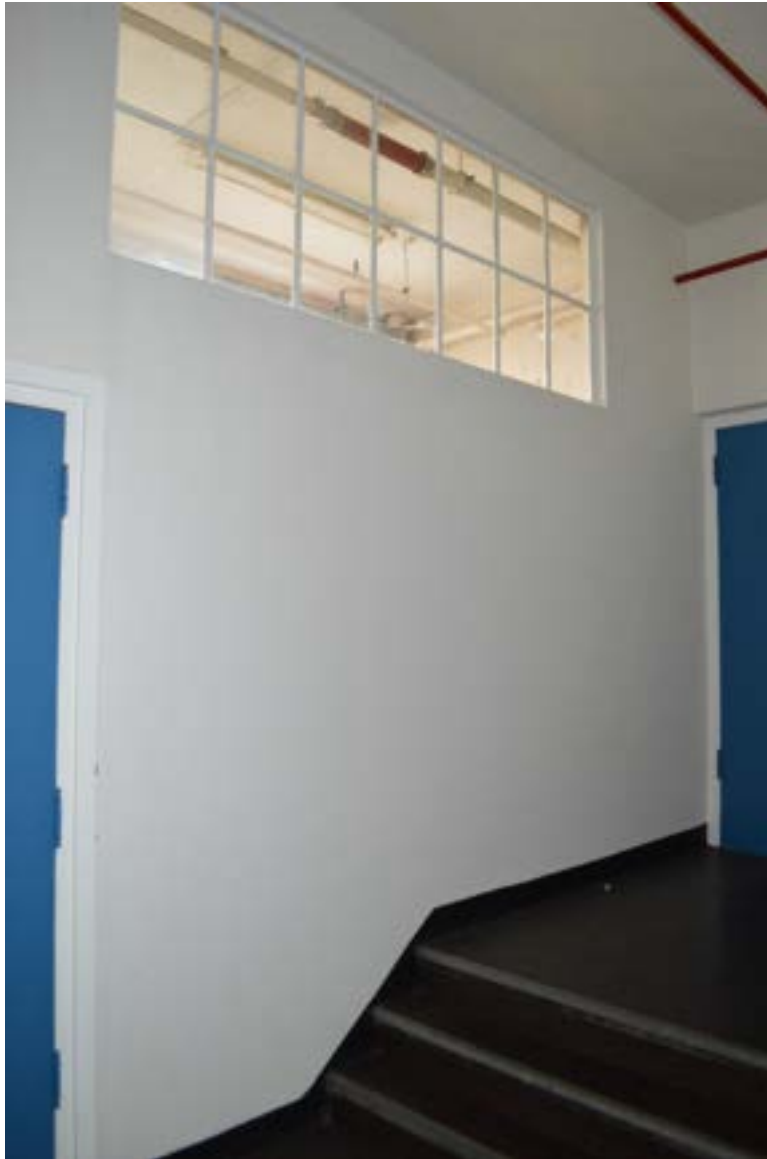
*afbeelding 234.* De gang naar de traphal 041 op de tweede verdieping, in de aanbouw aan de zuidoostzijde van gebouw 4 (1925). Hier resteert nog een hooggeplaatst raam uit de bouwtijd van gebouw 4, voorzien van ijzeren roeden (1925).

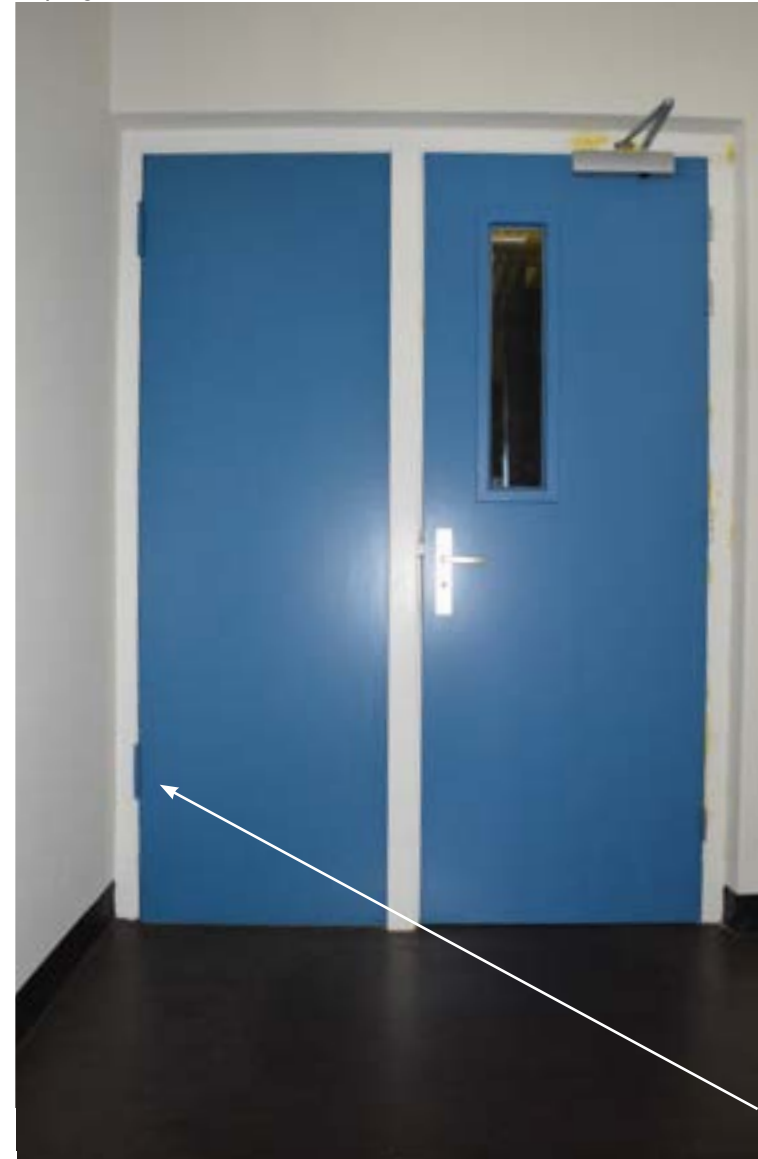
*afbeelding 235.* Deur naar de fabriekshal, vanuit de traphal 041. De deur is voorzien van gelagerde scharnieren met bolkoppen (1925).

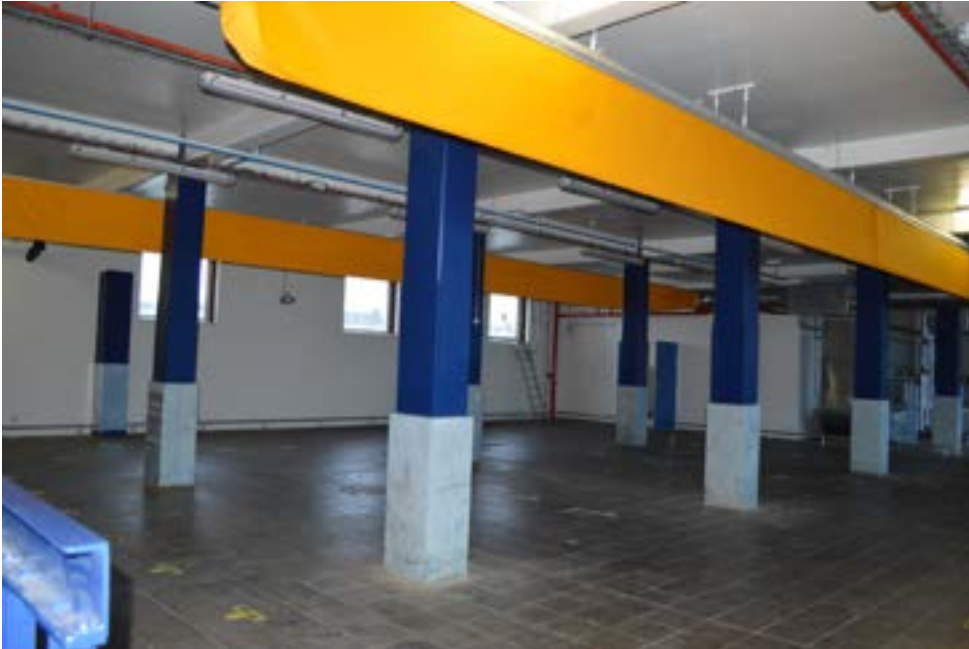
*afbeelding 236.* De fabrieksruijnte 044 gezien richting het zuidwesten. De vensters in de zuidgevel werden hier verkleind, vanwege de bouw van de bedrijfkskantine aan deze zijde (1961).
