**PATERSWOLDSEWEG 43 'TABAKSFABRIEK THEODORUS NIEMEIJER' te GRONINGEN**  
**BOUWHISTORISCHE VERKENNING**

*Utrecht, april 2024*

WEVERS & VAN LUIPEN  
*architecten en bouwhistorici*

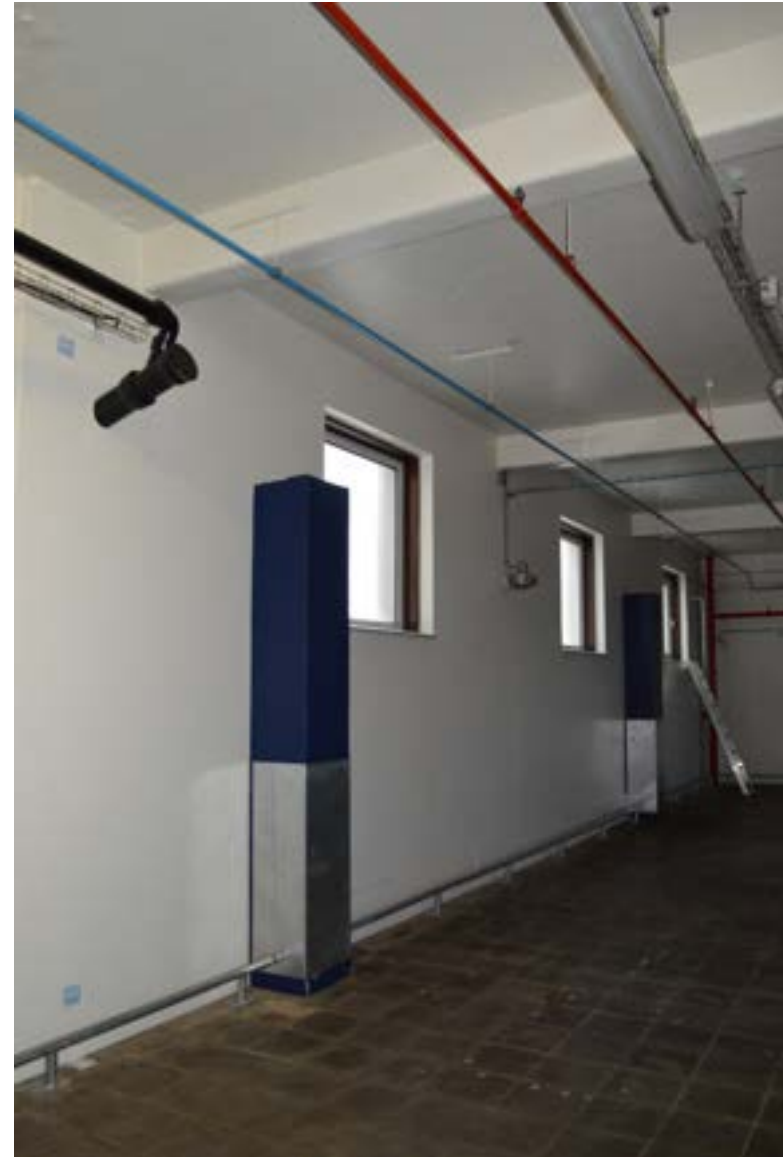
*afbeelding 237.* Detail uit voorgaande afbeelding. De kozijnen dateren uit 1961, de ramen werden in het laatste kwart van de 20ste eeuw voorzien (XXd). De ca. 2 meter hoge kolommen tegen de zuidgevel houden geen verband met de constructie.

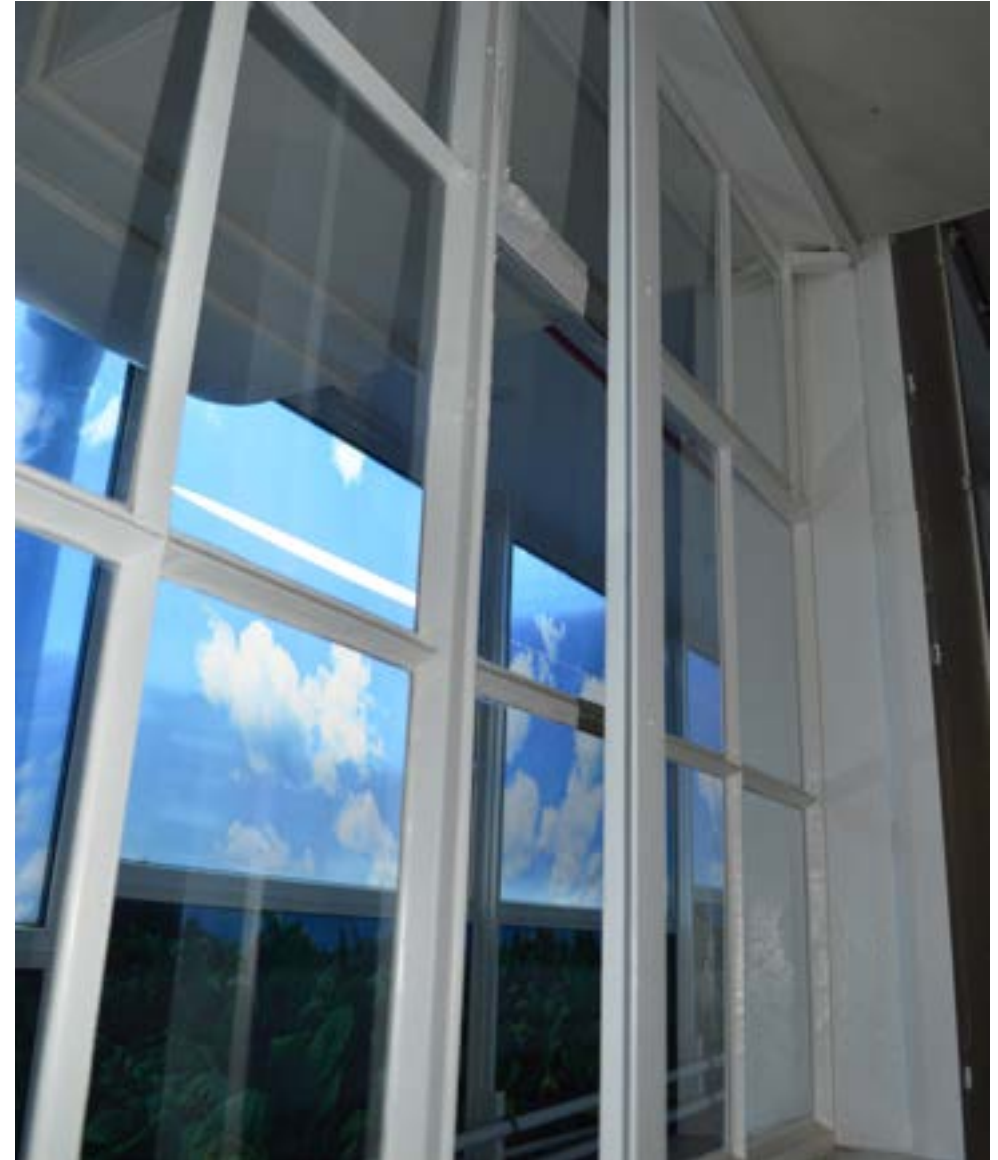
*afbeelding 239.* De noordgevel van gebouw 4 bevat nog de stalen vensters met fijne roedeverdeling uit de bouwtijd (1925). De vensters bleven gespaard dankzij de bouw van de achtergelegen luchtbrug in ca. 1950.

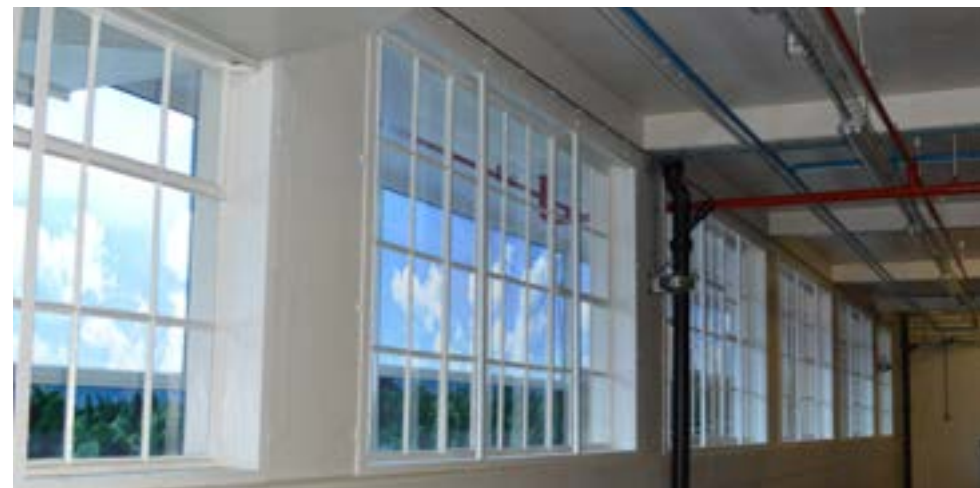
*afbeelding 240.* Detail uit voorgaande afbeelding van de ramen met ijzeren roedes en enkel glas (1925).

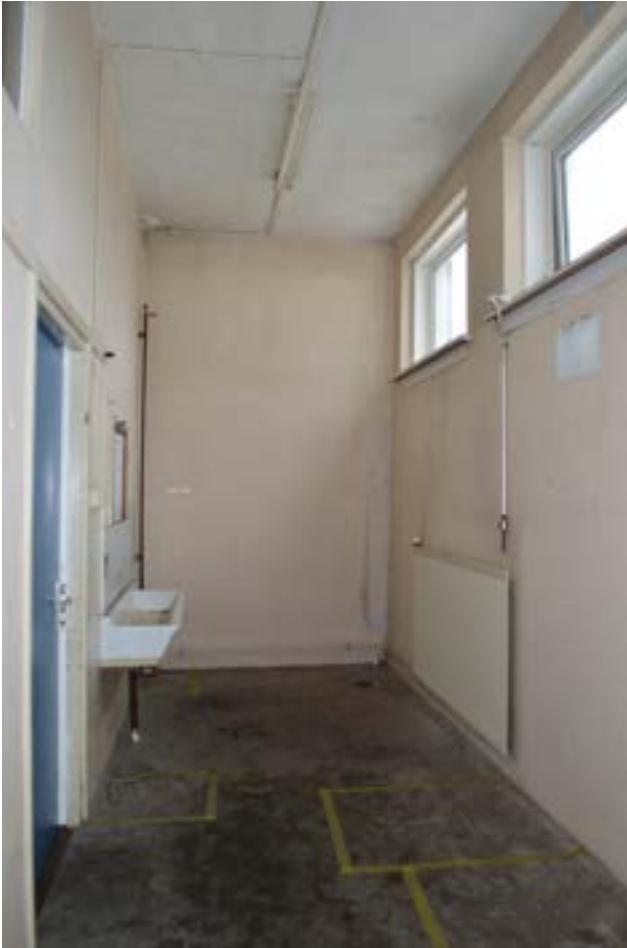
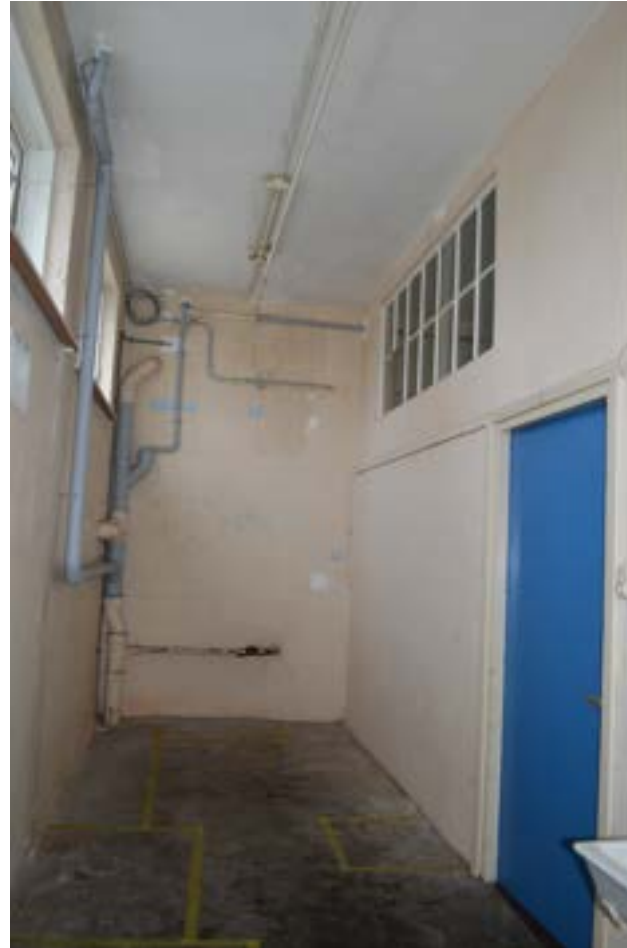
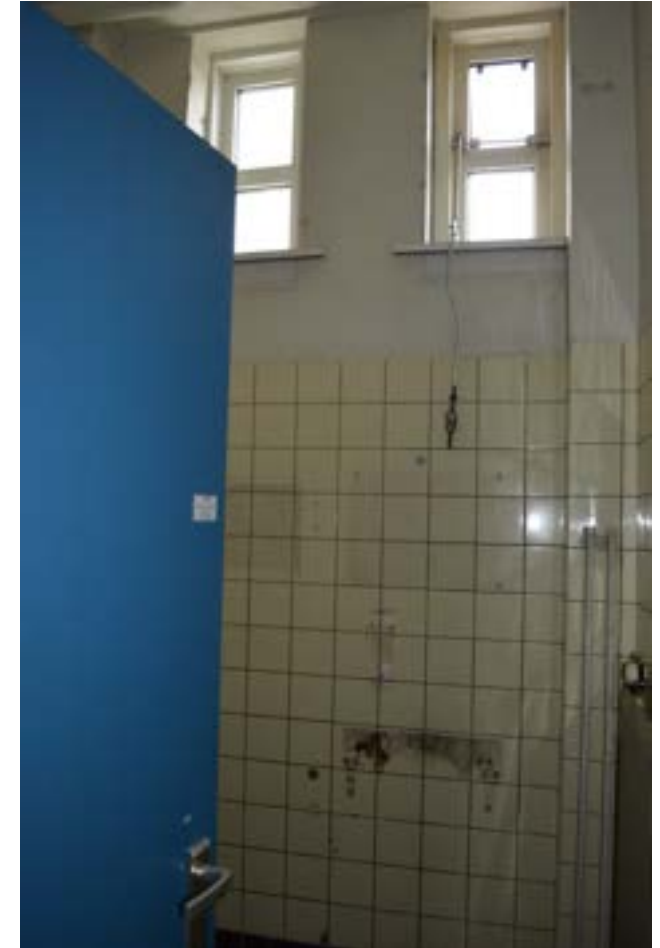
*afbeelding 241.* Het magazijn 009 met herentoilet 008 op de derde verdieping, in de aanbouw aan de zuidoostzijde van gebouw 4 (1925), gezien richting het zuiden en noorden. Hier resteert nog een hooggeplaatst raam uit de bouwtijd (binnenwand) van gebouw 4, voorzien van ijzeren roeden (1925).

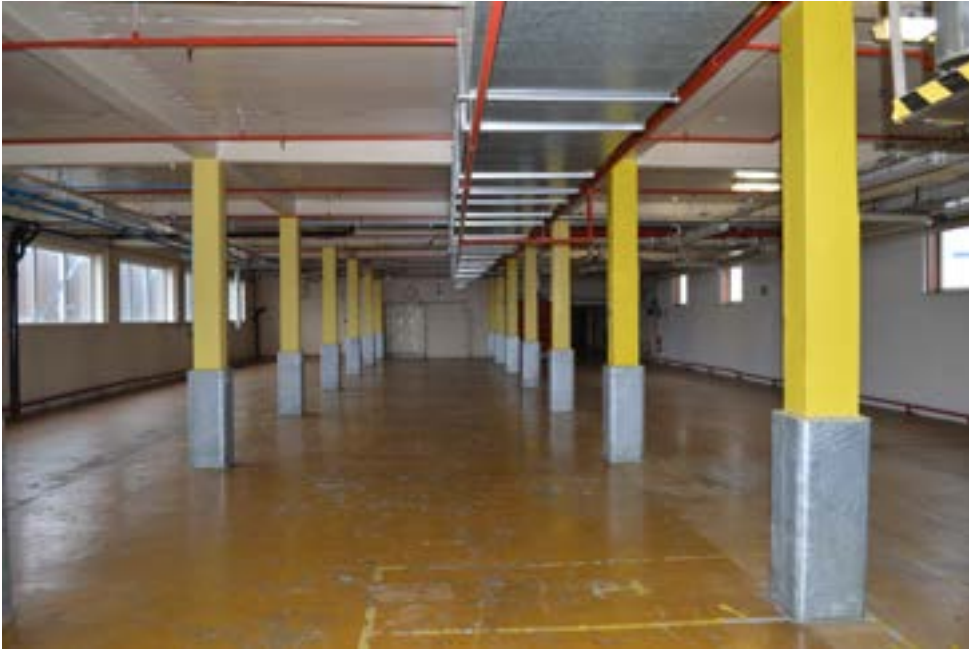
*afbeelding 243.* De fabriekshal 010 op de derde verdieping gezien richting het oosten. De vensters in de noordgevel (links) werden alle verkleind toen de luchtbrug tegen de gevel werd gerealiseerd (±1950).

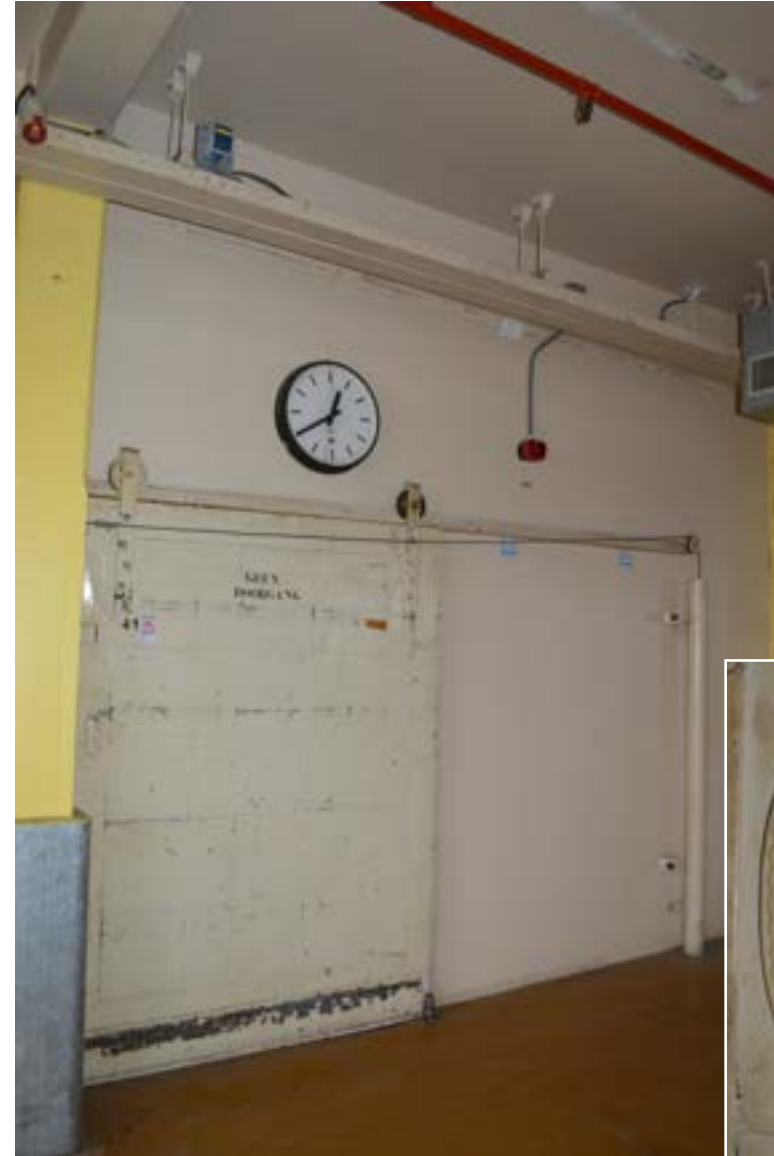
*afbeelding 244.* De branddeur richting het voormalige pakhuis in gebouw 1, in de oostmuur, voorzien van een ovale handgreep (1925).

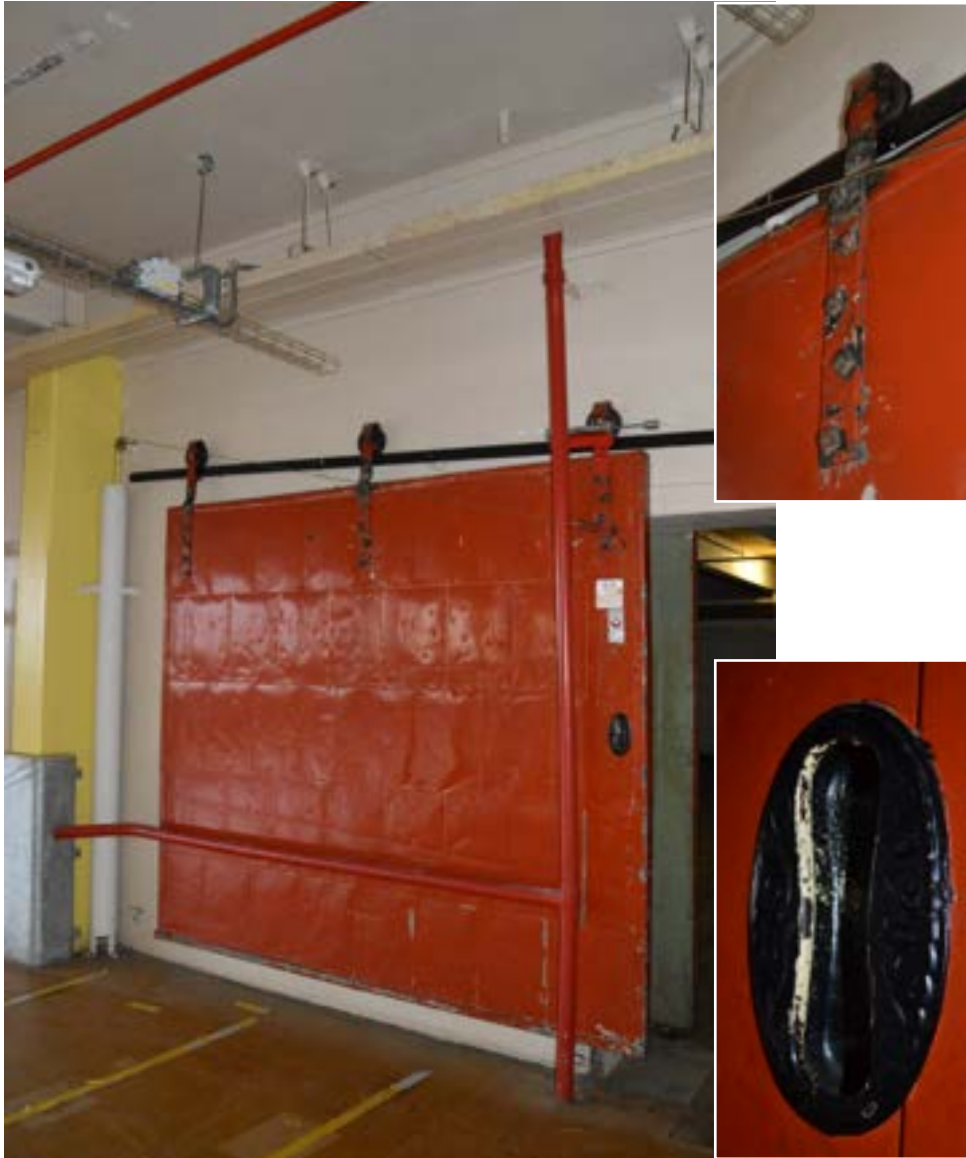
*afbeelding 246.* De tweede branddeur richting het voormalige pakhuis in gebouw 1, in de oostmuur; als hangdeur op een rails gemonteerd en voorzien van een ovale greep (1925).

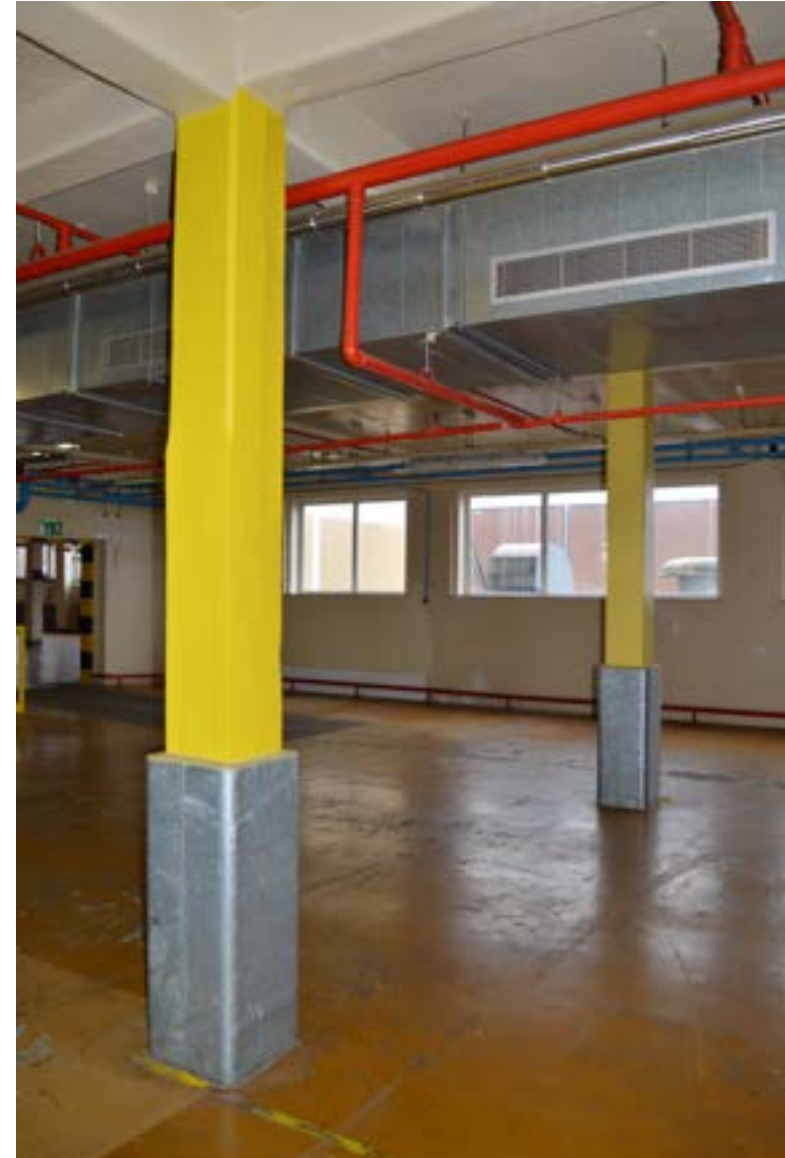
*afbeelding 245.* Detail van de gewapende betonnen kolommen - voorzien van een vellingkant - en balken - voorzien van afgeronde hoeken (1925).

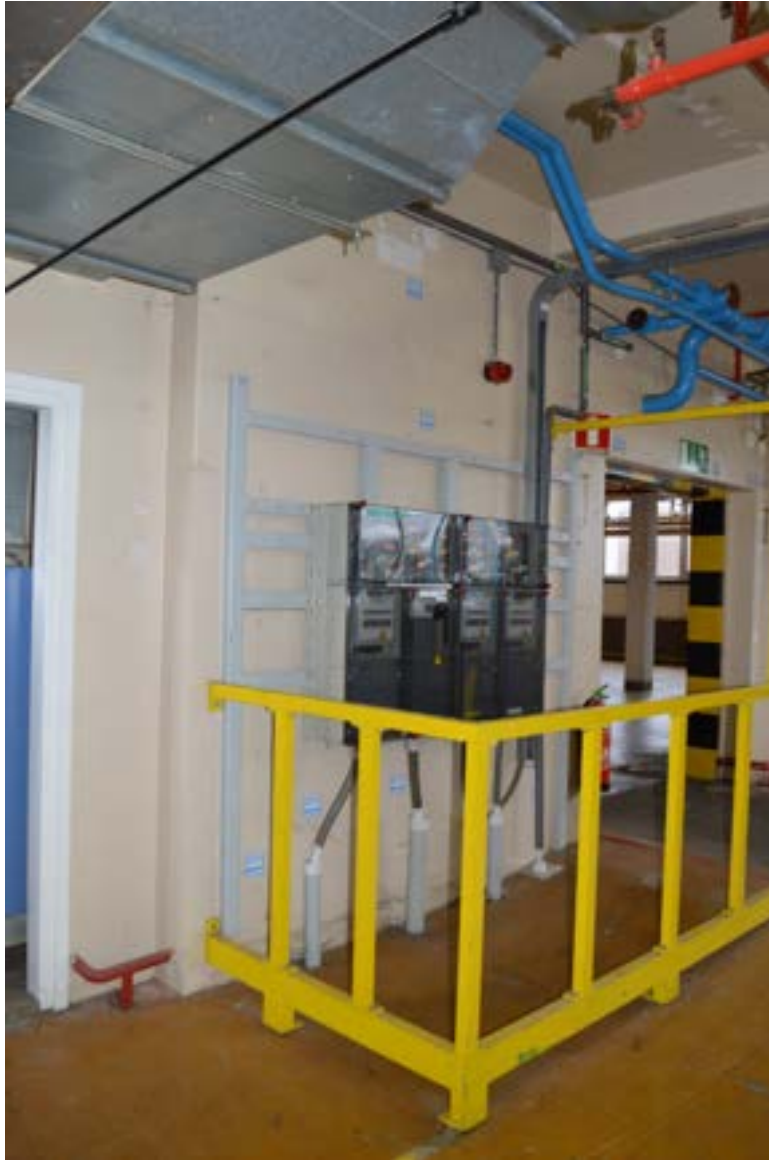
*afbeelding 247.* De westmuur in de fabriekshal 010, met rechts een doorbraak naar gebouw 6 (1950) en links naar de aanbouw die in 1960 werd gerealiseerd.

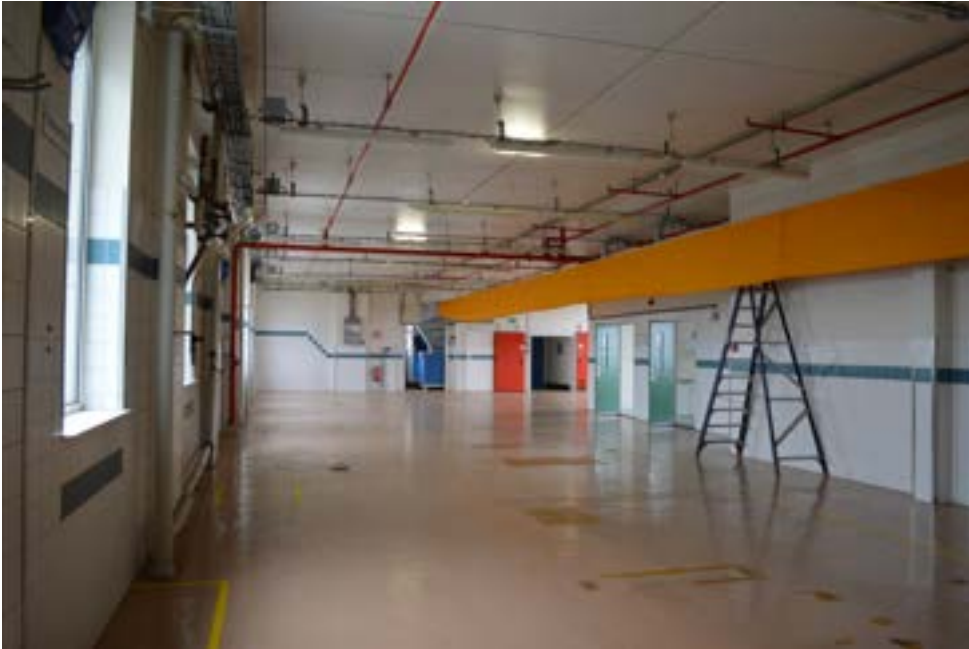
*afbeelding 249.* De vierde verdieping van gebouw 4, de proefruimte en -fabriek 035, 036, gezien richting het westen. Deze hoge vierde verdieping werd in 1952 gerealiseerd, waarbij het dak werd overspannen met een ijzeren spantconstructie, om deze reden bevat deze fabriekshal geen kolommen en balken.

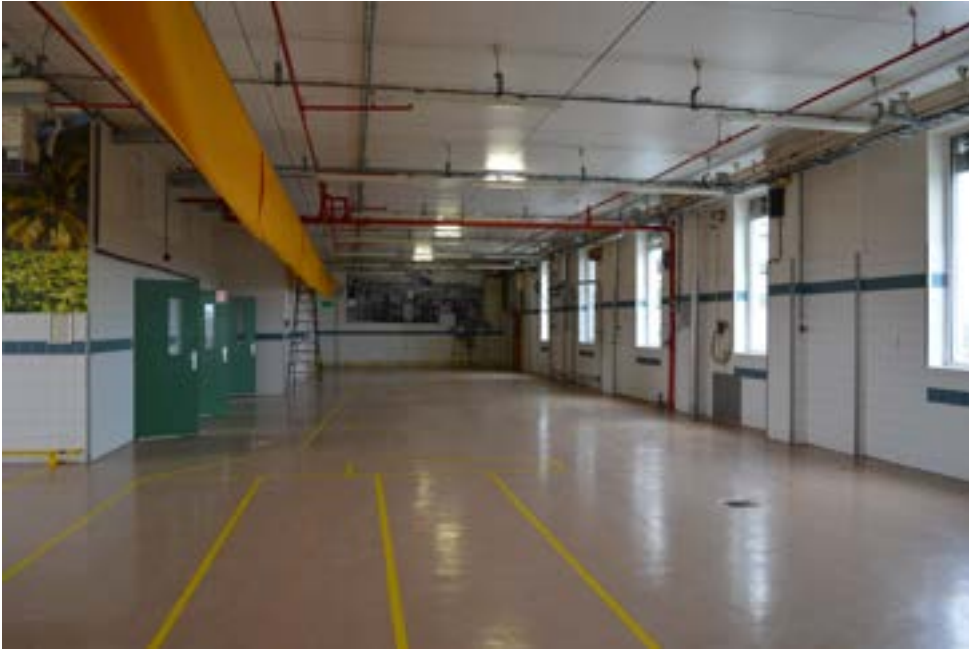
*afbeelding 251.* De proefruimte en -fabriek 035, 036, gezien richting het oosten. De huidige vierde verdieping werd in 1952 gerealiseerd, het interieur werd in het laatste kwart van de 20ste eeuw gemoderniseerd.

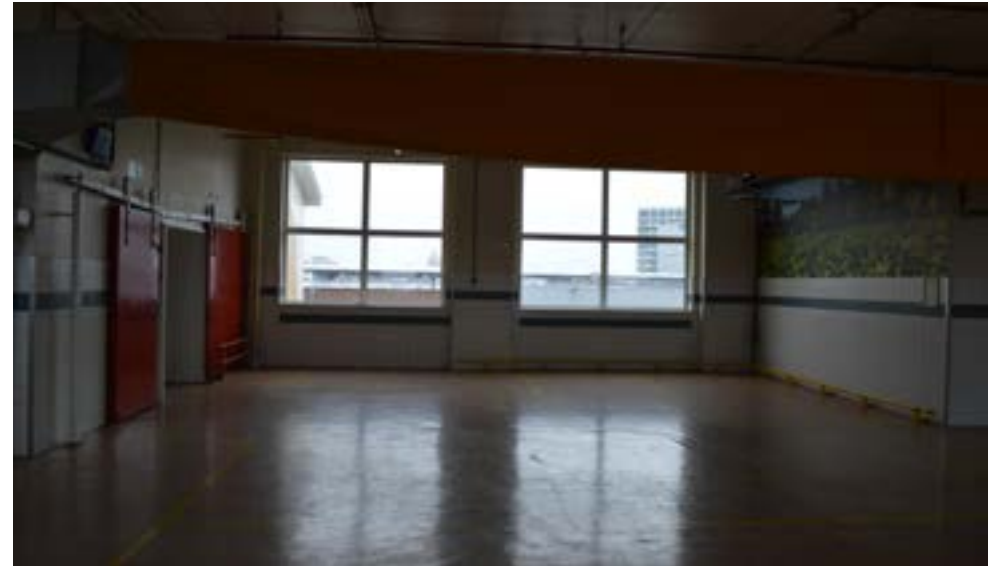
*afbeelding 252.* De twee meest westelijk gelegen vensters in de noordgevel (gevelopeningen 1952, huidig buitenschrijnwerk XXd).

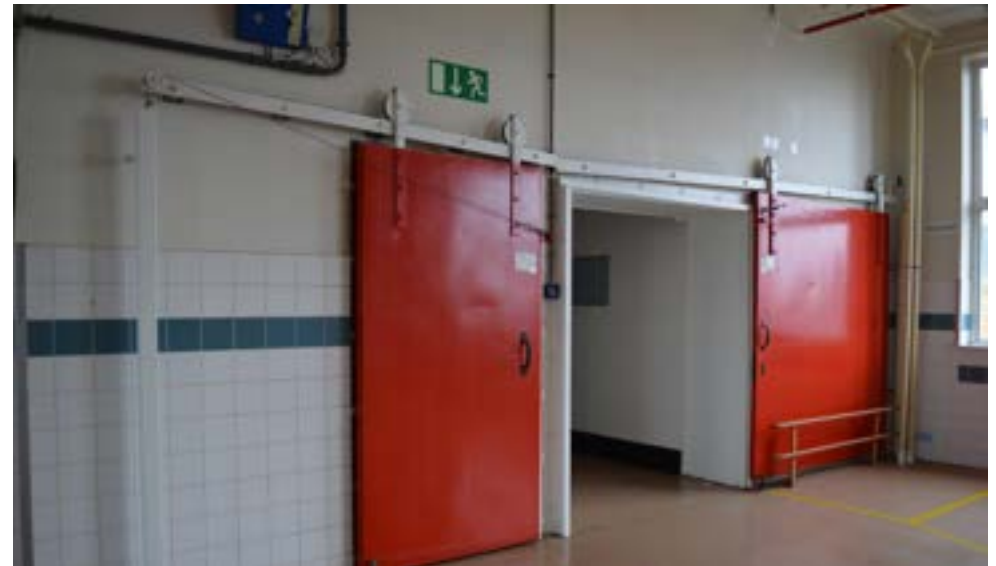
*afbeelding 253.* De branddeuren richting gebouw 6 in de westmuur van de fabriekshal (1950).

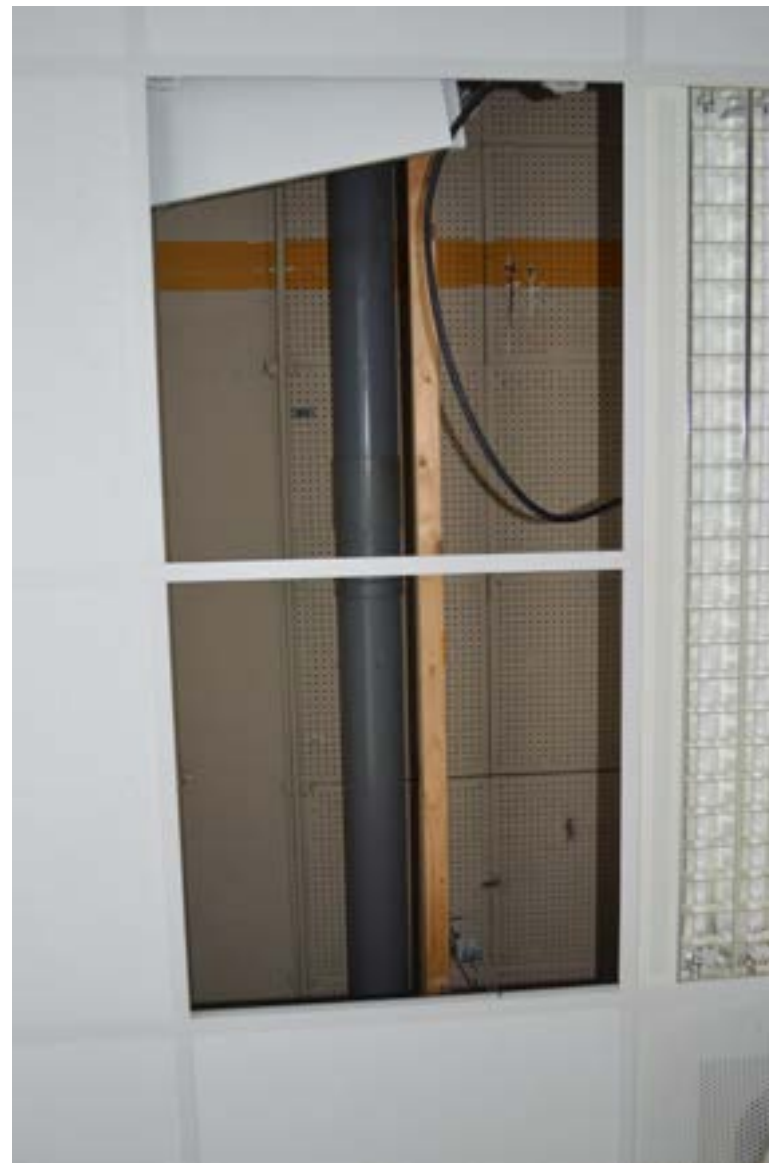
*afbeelding 254.* Detail uit voorgaande afbeelding van het verlaagde plafond; hierboven zit nog een verlaagd plafond bestaande uit geperforeerde panelen.

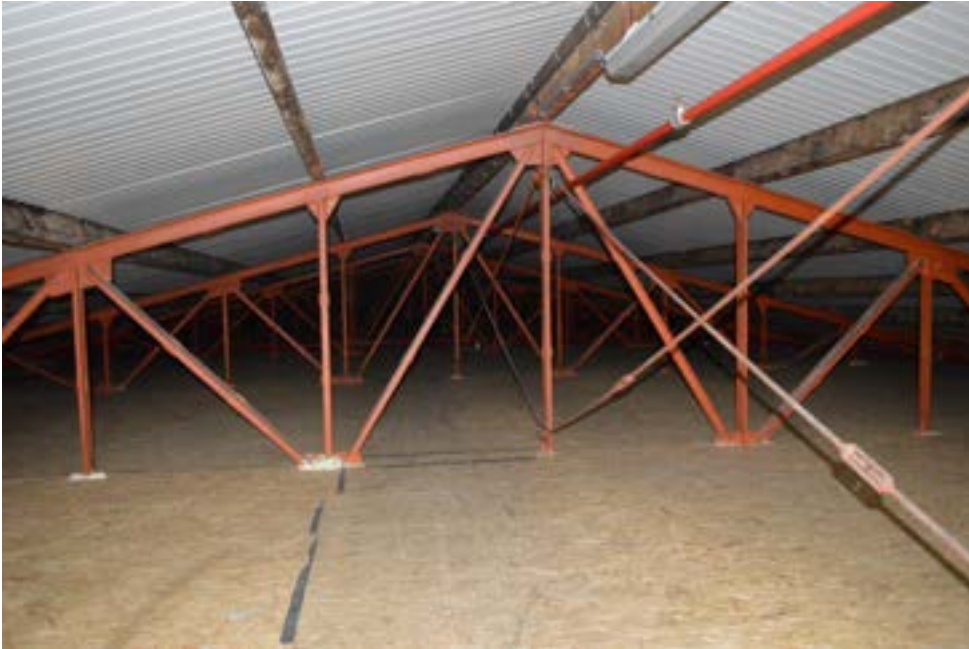
*afbeelding 258.* De kapconstructie van gebouw 4 (1952), gezien in oostelijke richting. De constructie bestaat uit zes stalen Engelse spanten, met afwisselend zowel stijgende als vallende diagonalen. Hierop werden houten gordingen en de huidige dakdekking uit golfplaat (XXd) voorzien.

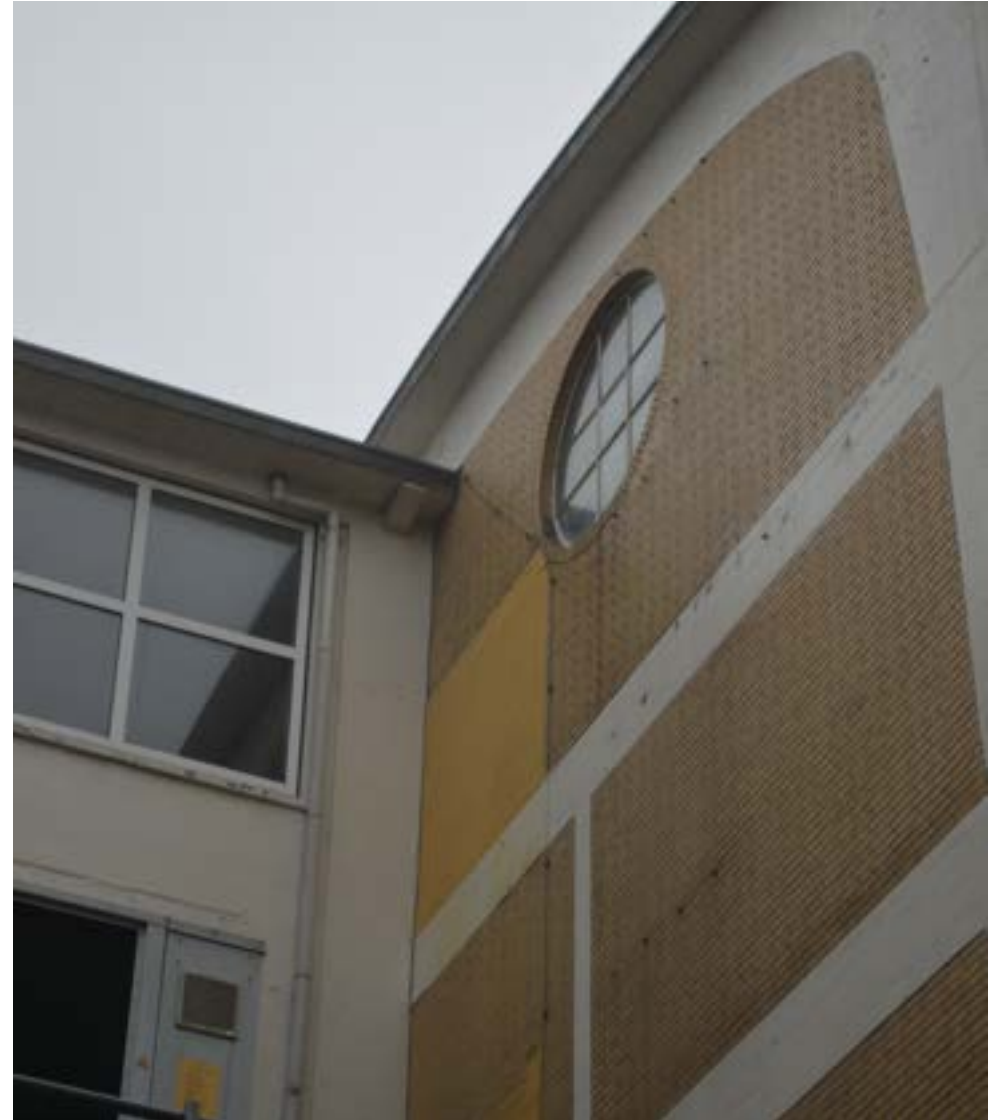
*afbeelding 260.* Voor het zichtwerk van het betonskelet werden in de bekisting ter afwerking geschaafde houten delen aangebracht (1950). De oostgevel bevat ter hoogte van de derde en vierde verdieping twee gecementeerde, in geel afgewerkte vlakken.

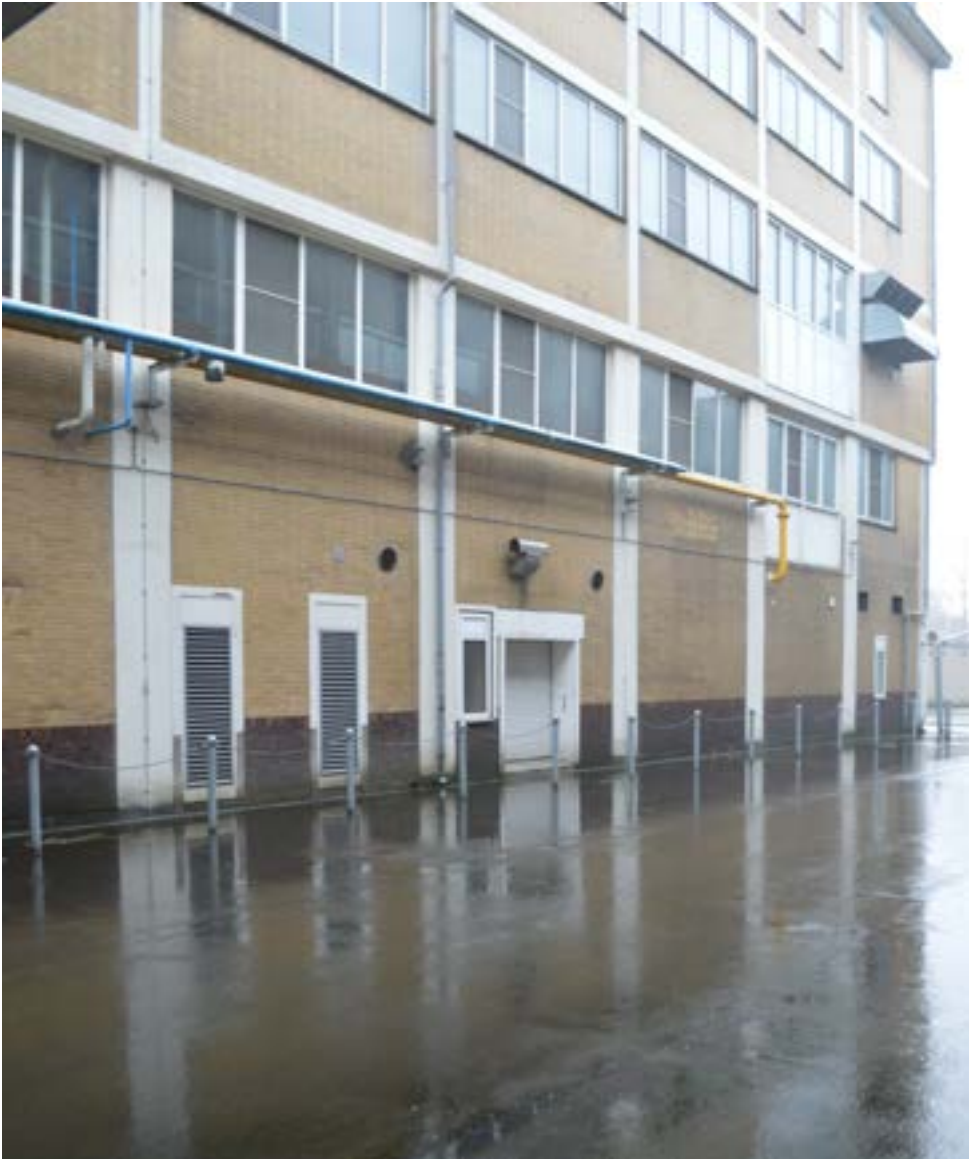
*afbeelding 261.* De noordgevel van gebouw 6, ter hoogte van het maaiveld. Het huidige buitenschrijnwerk op de begane grond dateert grotendeels uit het laatste kwart van de 20ste eeuw (XXd).

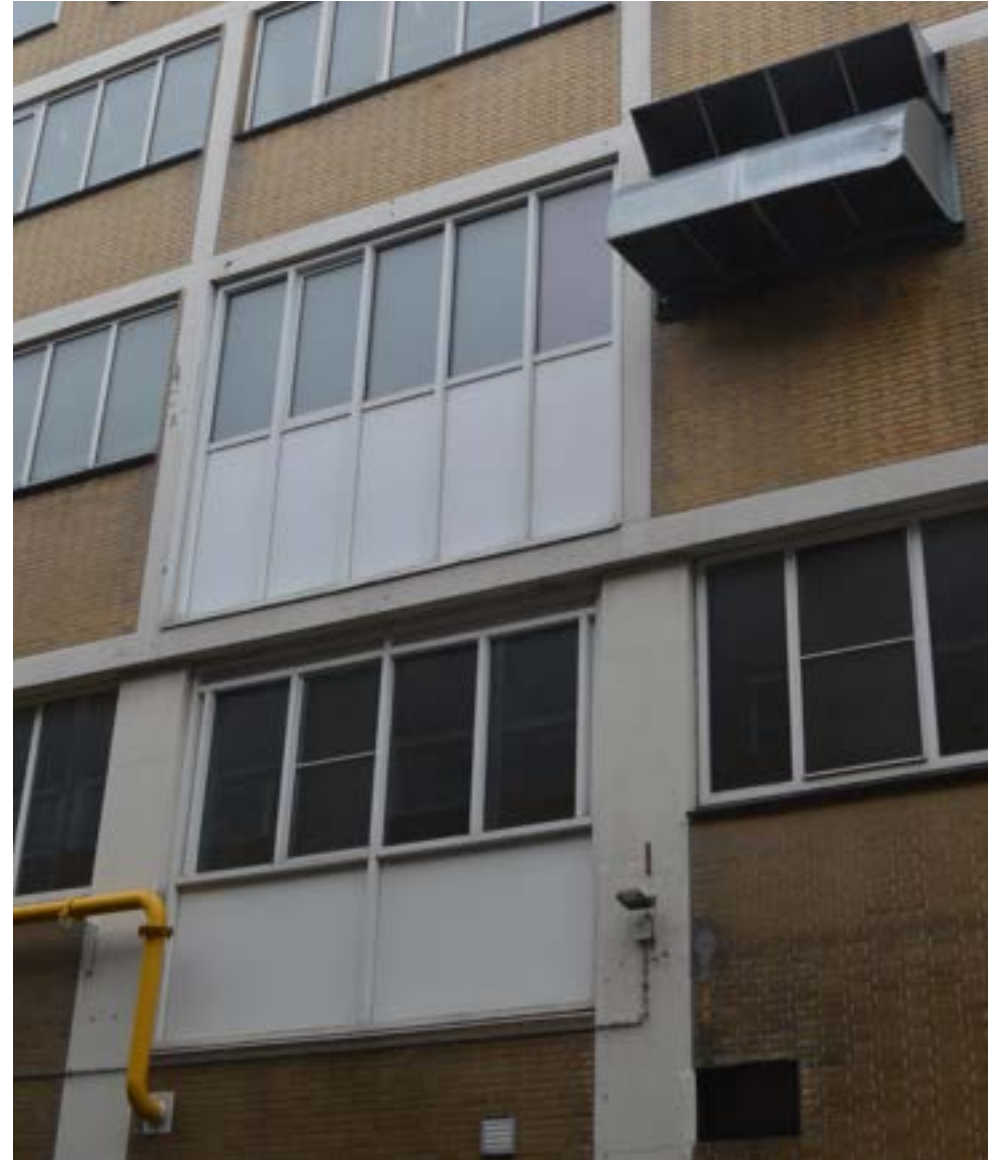
*afbeelding 262.* Detail van de vergrote gevelopeningen in de tweede travee vanaf het westen; deze werden vermoedelijk omstreeks 1975 gerealiseerd en in de jaren 1990 weer dichtgemaakt met behulp van de huidige kozijnen met kunststof panelen.

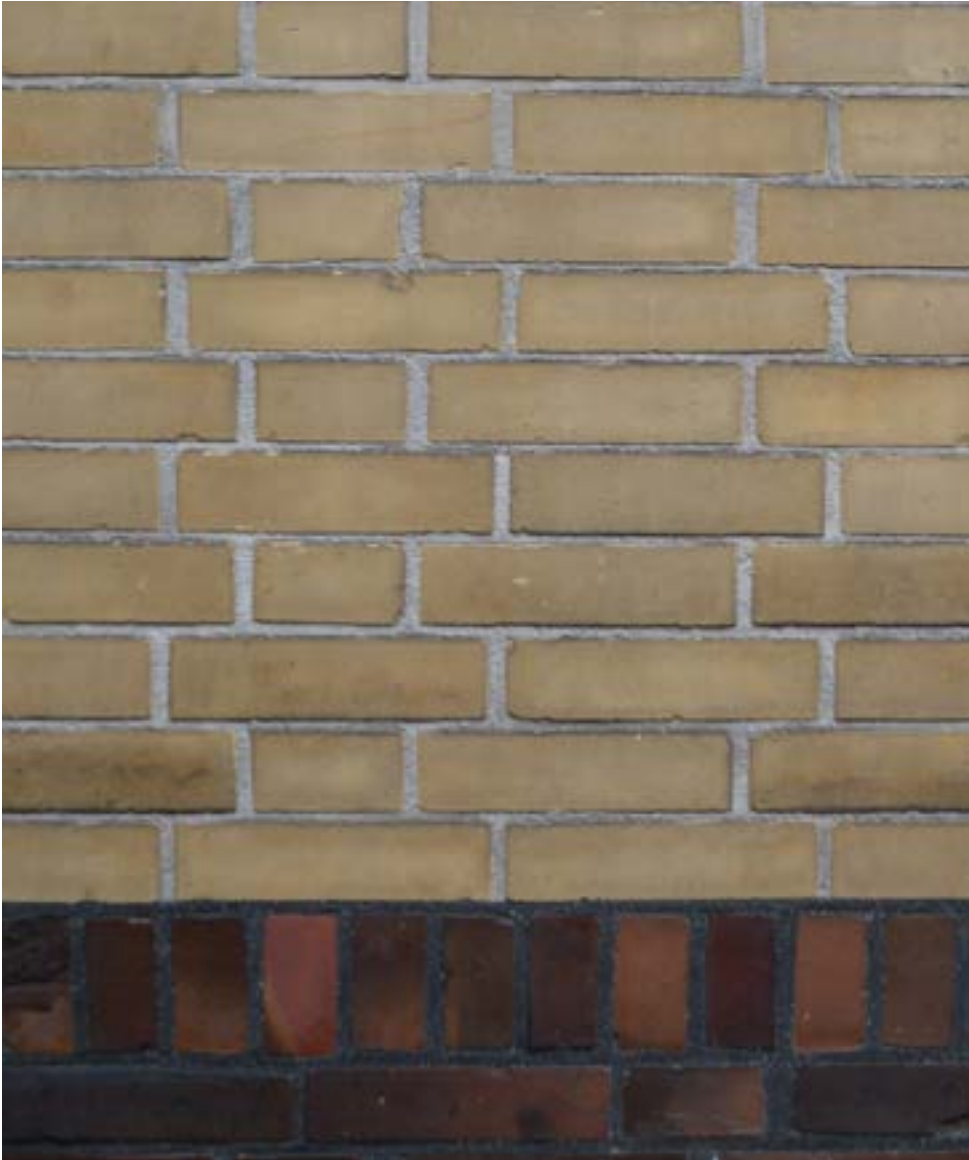
*afbeelding 263.* Het metselwerk van gebouw 6 is opgetrokken met een plint uit paarbruinde baksteen met hierop een gele Groninger genuanceerde baksteen, gemetseld in een variant op noors- of kettingverband met telkens 3 strekken gevolgd door 1 kop (1950).

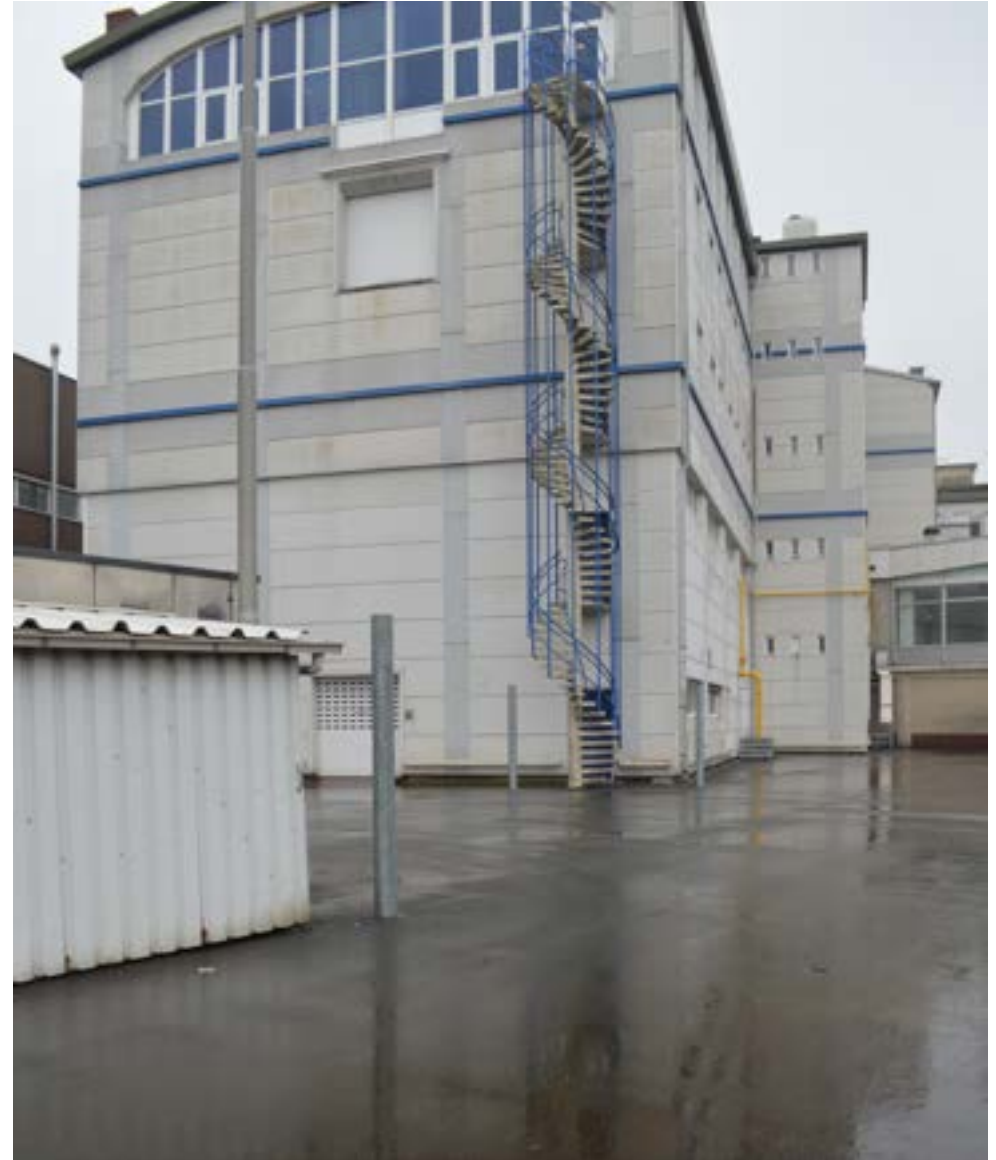
*afbeelding 264.* De westgevel, gezien vanuit het zuidwesten. De zuid- en westgevel werden in ± 1992 voorzien van de huidige gevelbekleding uit platen.

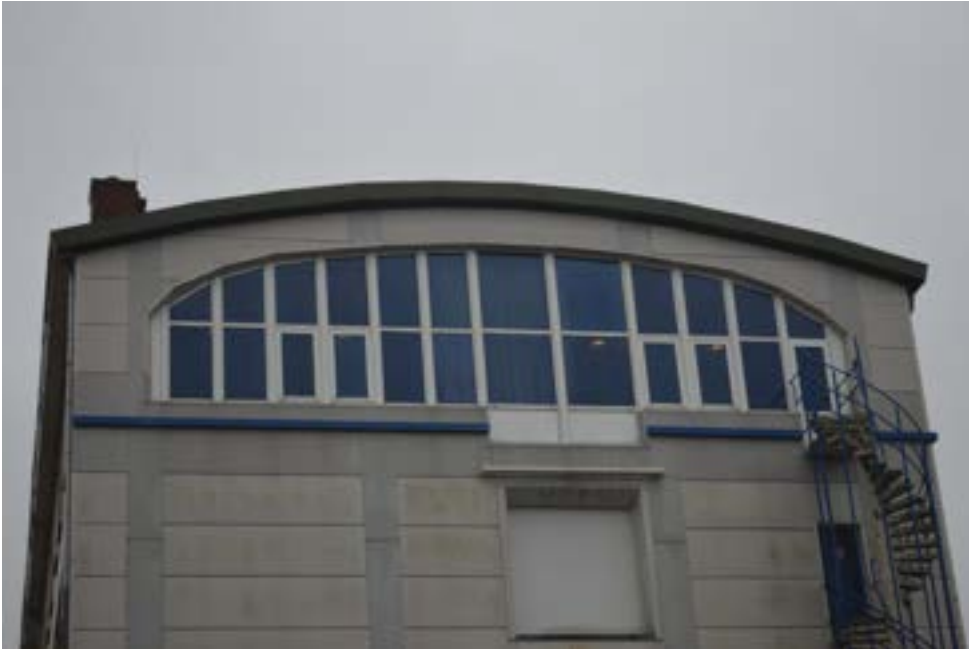
*afbeelding 265.* De bovenzijde van de westgevel werd ontworpen met een groot venster met getoogde bovenzijde. Het huidige kozijn werd in het laatste kwart van de 20ste eeuw voorzien. De garagedeur op de derde verdieping werd secundair ingebroken.

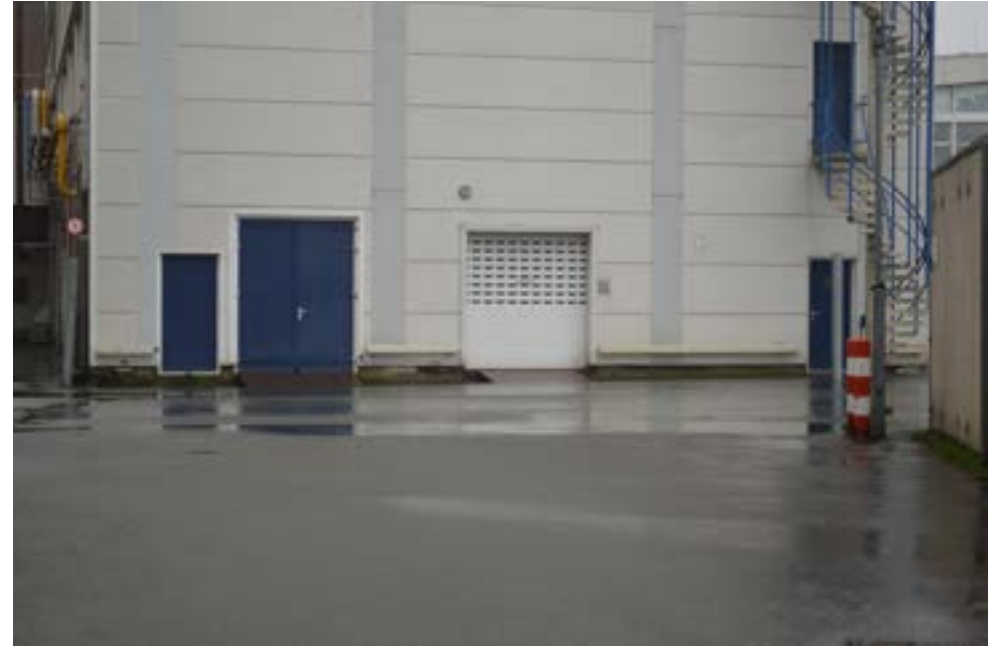
*afbeelding 266.* De begane grond van de westgevel; alleen de centrale garagedeur betreft een gevelopening uit de bouwtijd (1950).

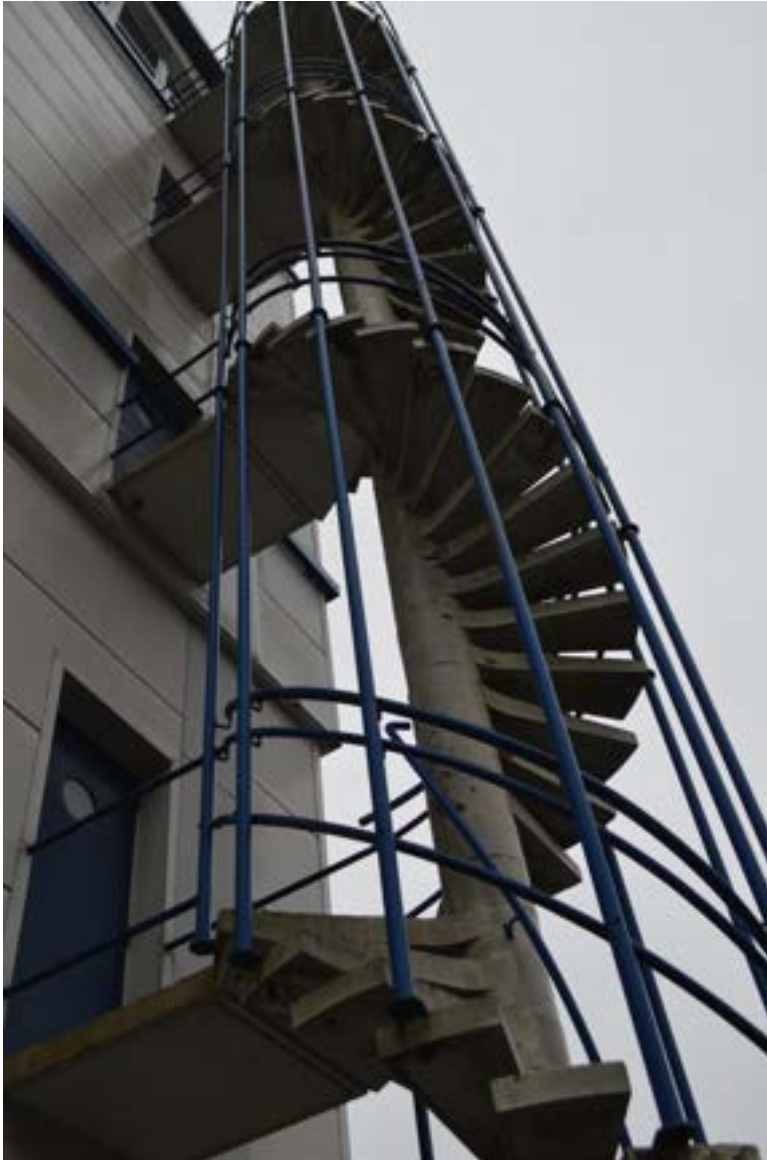
*afbeelding 267.* Detail van de betonnen spiltrap tegen de westgevel, die hier in 1961 werd gerealiseerd. De branddeuren op de 2de, 3de en 4de verdieping bestonden reeds (1950).

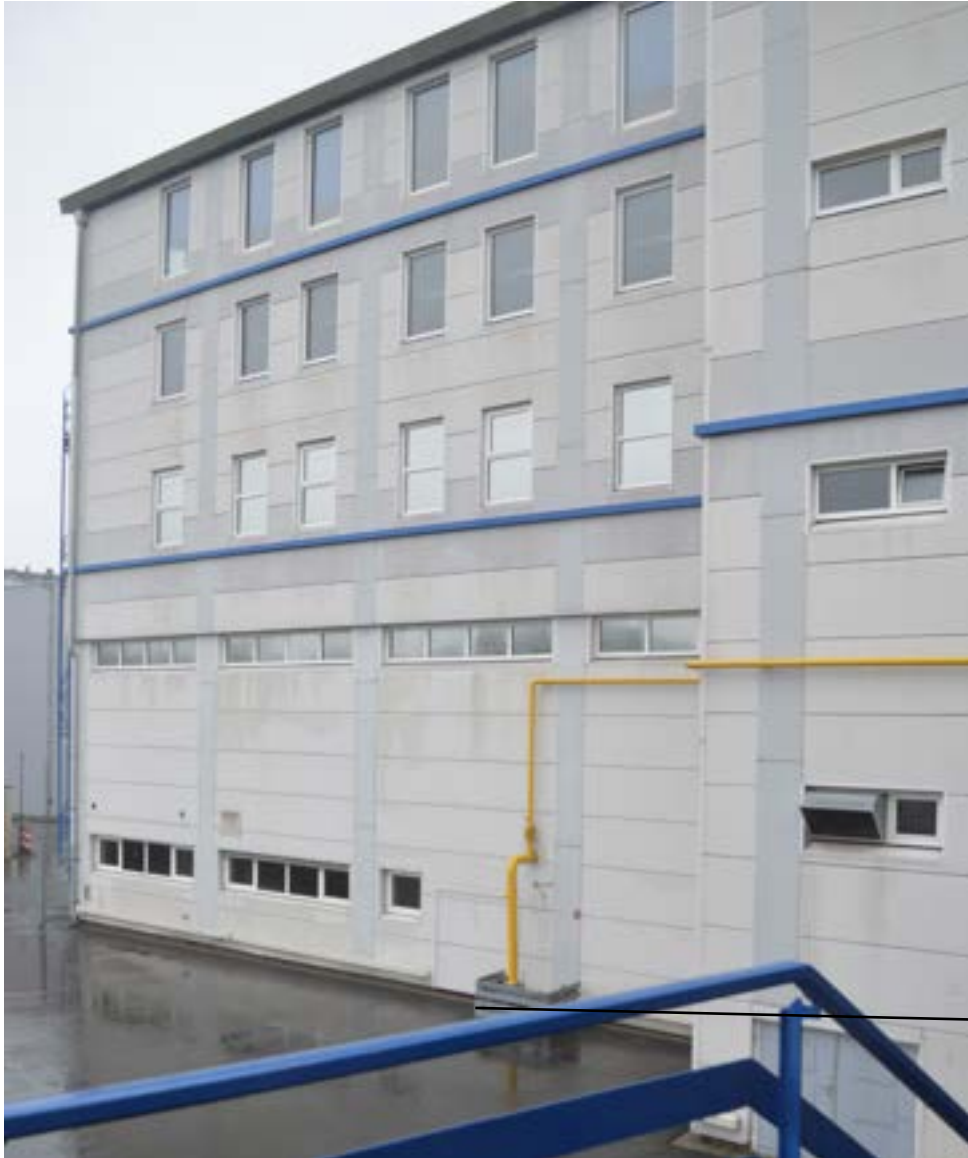
*afbeelding 269.* De zuidgevel, gezien vanaf het terras van de bedrijfskantie (gebouw 5). De vensters op de begane grond werden secundair ingebracht (XXd).
