**PATERSWOLDSEWEG 43 'TABAKSFABRIEK THEODORUS NIEMEIJER' te GRONINGEN**  
**BOUWHISTORISCHE VERKENNING**

*Utrecht, april 2024*

WEVERS & VAN LUIPEN  
*architecten en bouwhistorici*

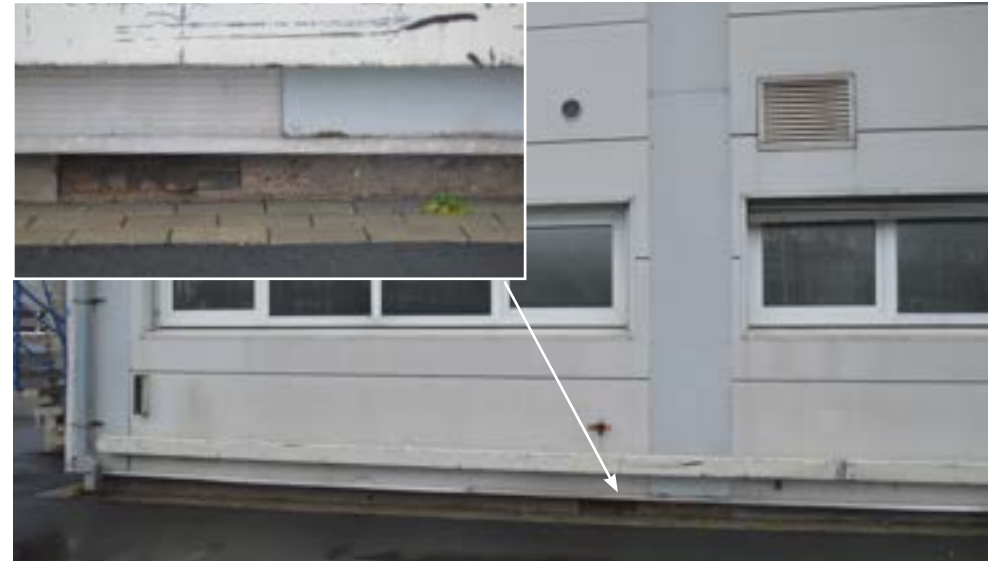
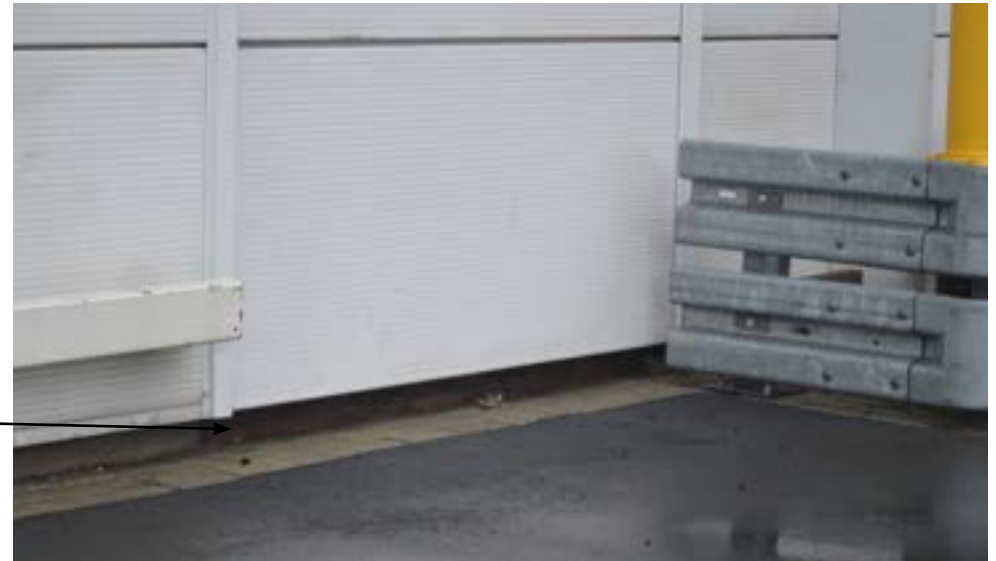
*afbeelding 270.* Plaatselijk is de gemetselde plint en de betonskeletconstructie onder de gevelbeplating (± 1992) zichtbaar.

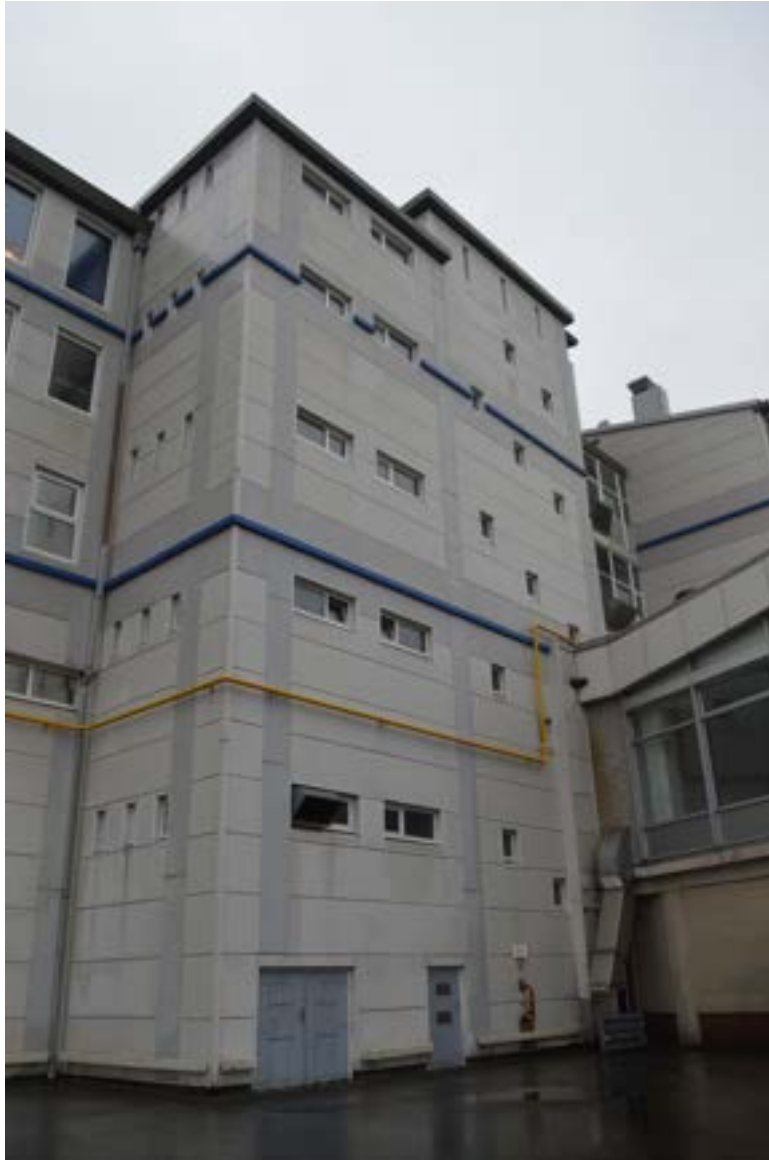
*afbeelding 271.* De aanbouw aan de zuidoostzijde van gebouw 6 uit de bouwtijd (1950), waarin het sanitair, het trappenhuis en de goederenlift werden ondergebracht.

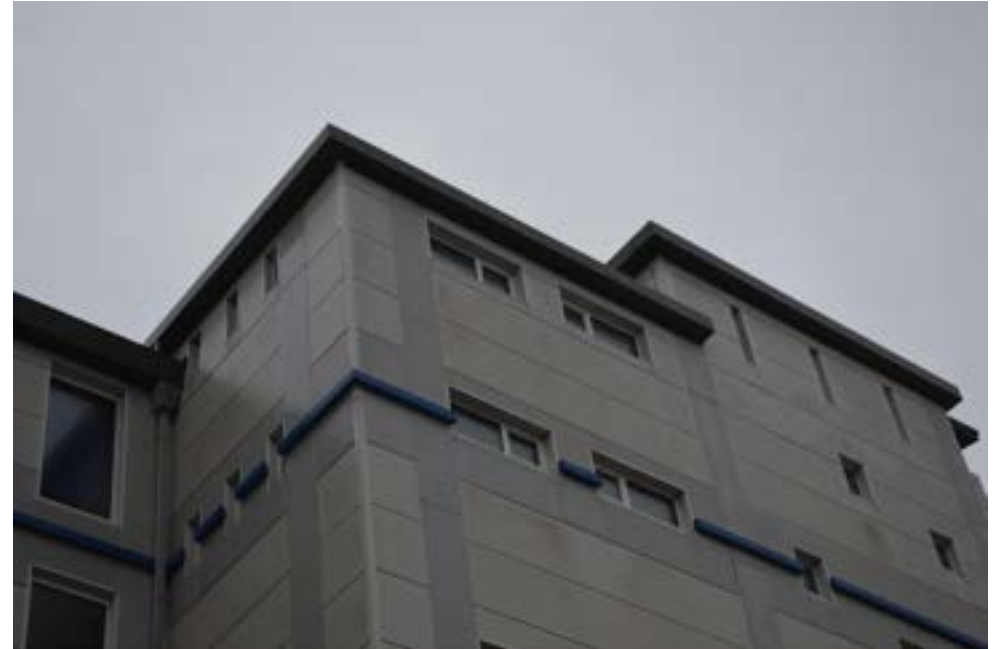
*afbeelding 272.* Detail uit voorgaande afbeelding het dak (1950) vervaardigd met een betonnen dakoverstek.

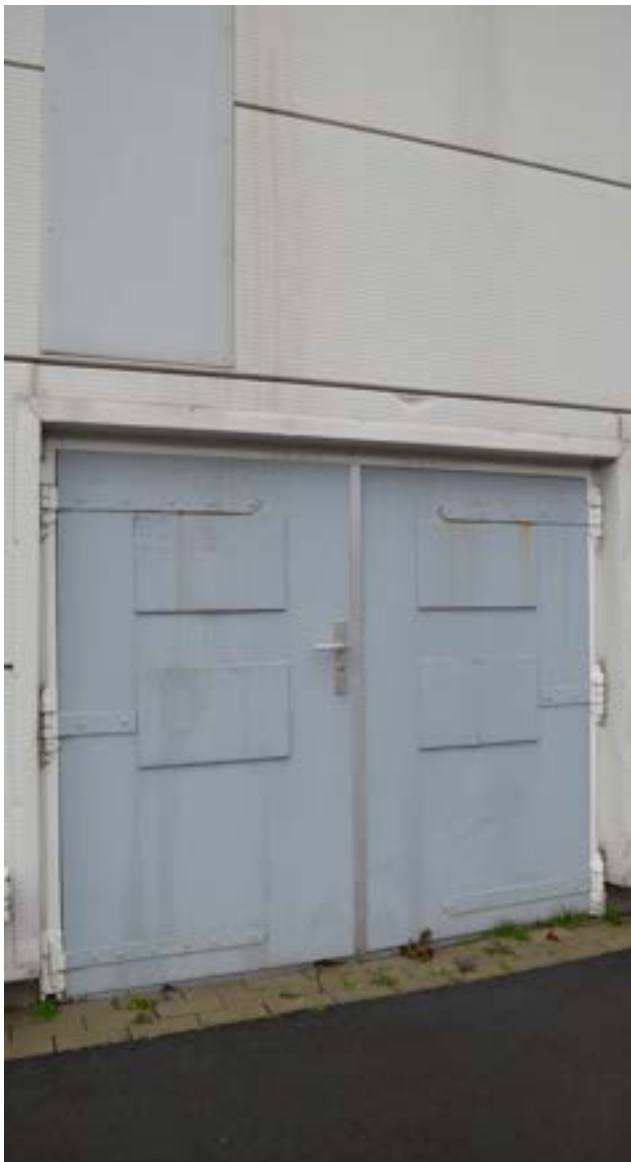
*afbeelding 273.* Detail van de buitendeuren uit de bouwtijd (1950). De roosters en het deurbeslag werden later voorzien.

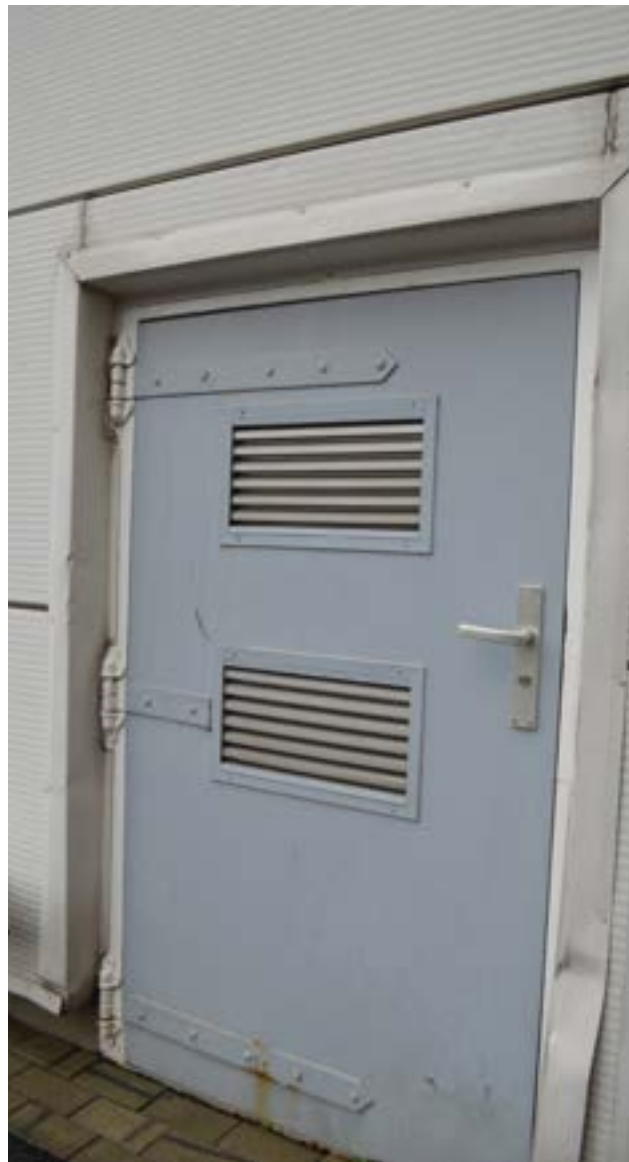
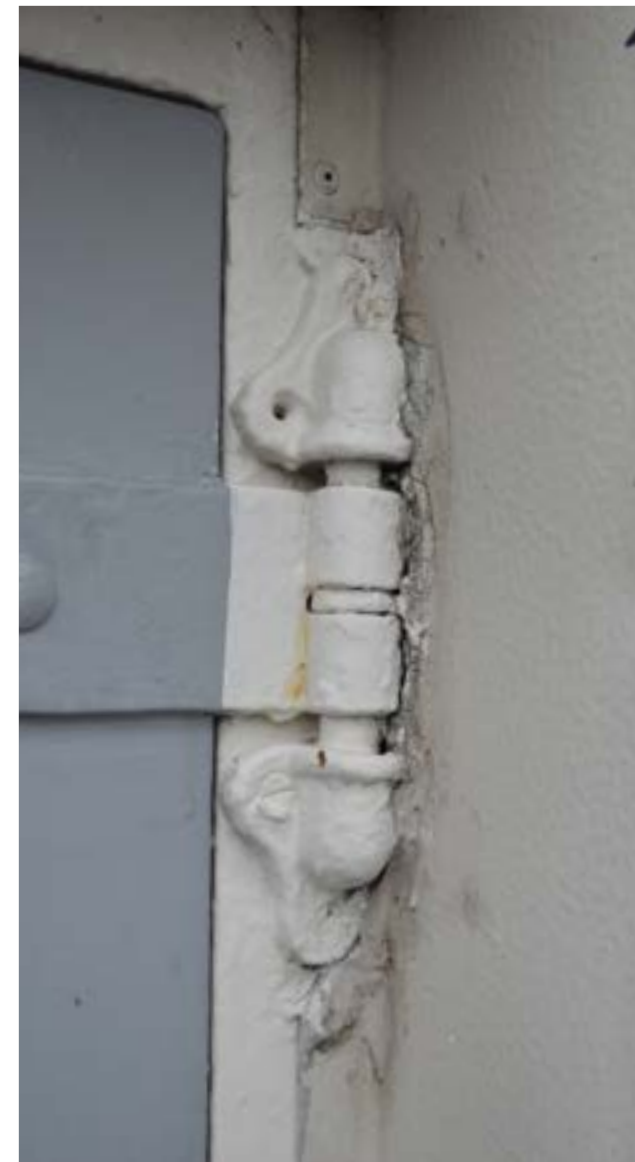
*afbeelding 274.* Detail van scharnieren en gehengen van de deuren uit voorgaande afbeeldingen (1950).

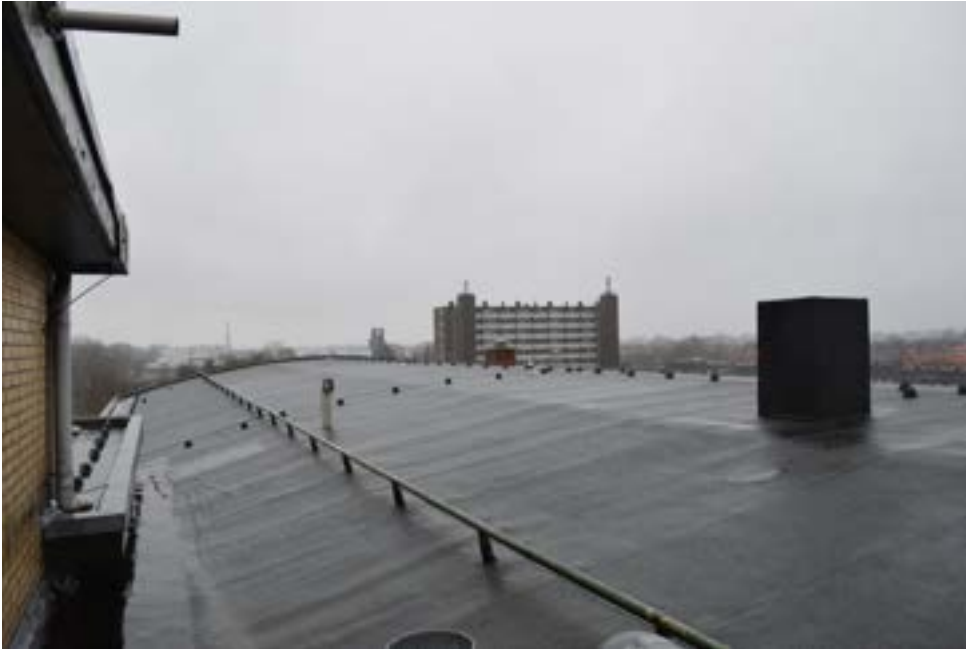
*afbeelding 275.* Het dak van gebouw 6, gezien richting het westen; een tonschaaldak samengesteld uit bimsbetonplaten (1950), gedekt met een bitumen dakdekking.

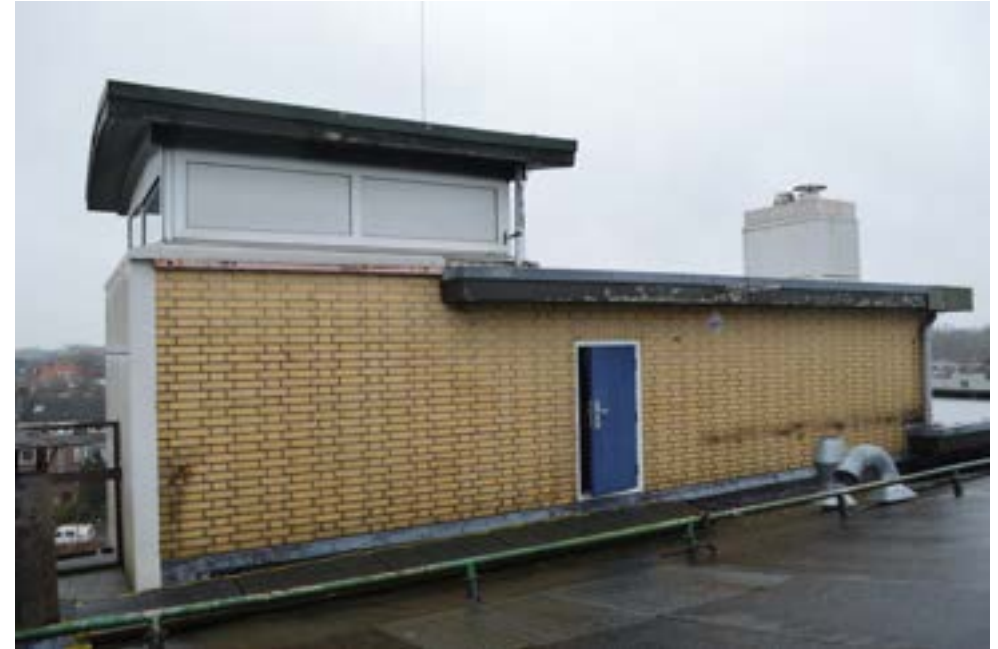
*afbeelding 276.* De dakopbouw van de aanbouw aan de zuidoostzijde (1950), het buitenschrijnwerk werd eind 20ste eeuw vervangen (XXd). Het metselwerk is gelijk aan dat van het hoofdgebouw.

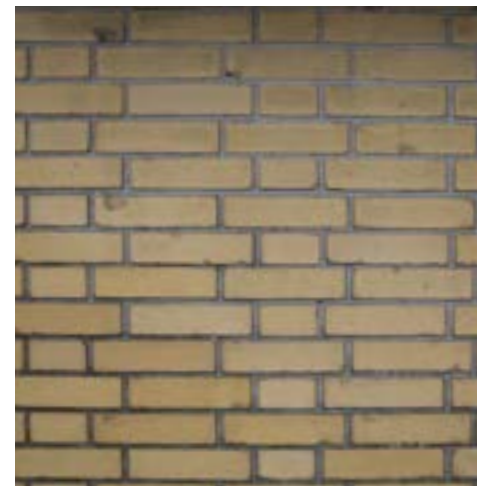
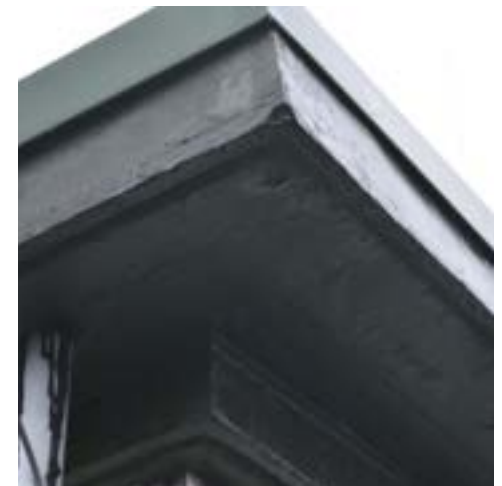
*afbeelding 277.* De dakranden werden vervaardigd uit Bimsbeton en langs de randen voorzien van een waterhol.

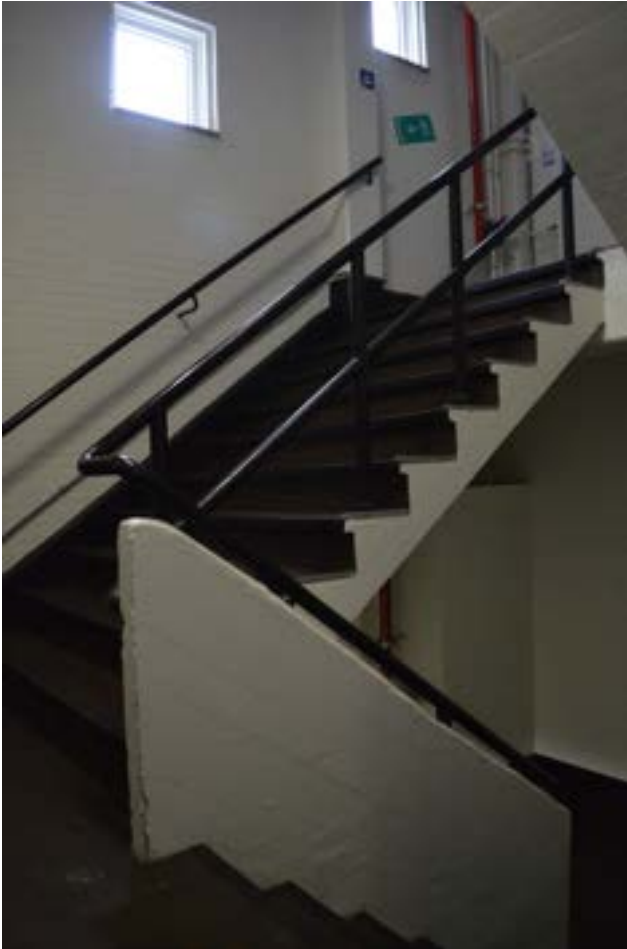
*afbeelding 278.* Het trappenhuis van gebouw 6, op kelderniveau voorzien van een gestorte betonnen borstwering (1950).

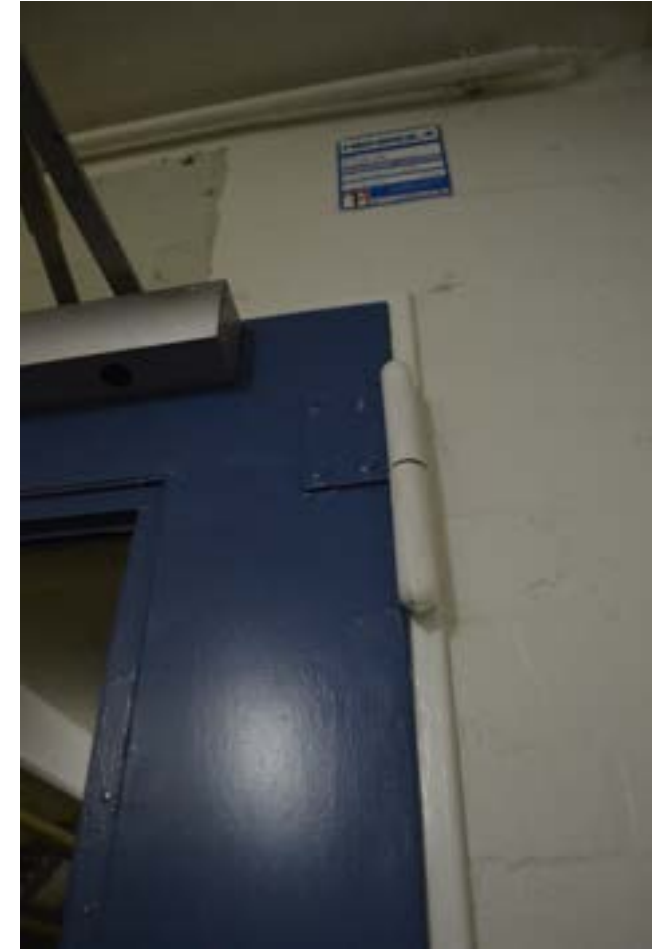
*afbeelding 280.* Detail van uit voorgaande afbeelding van het forse paumellescharnier van de kelderdeur (1950).

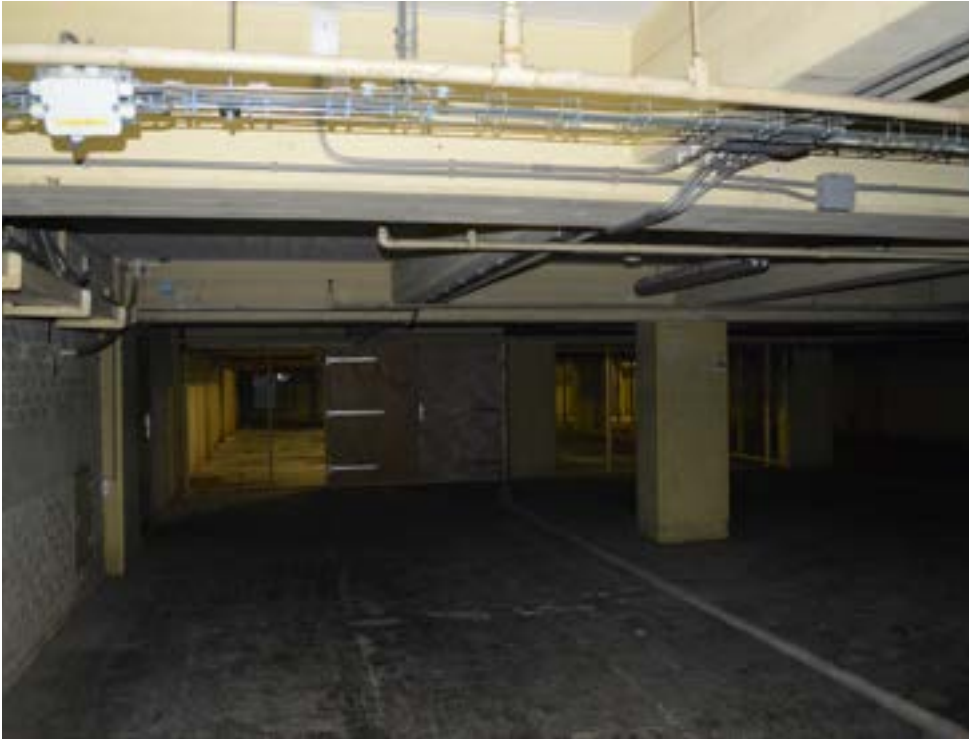
*afbeelding 281.* De kelder van gebouw 6, gezien in westelijke richting. De kelderconstructie bestaat uit een raster uit forse gewapende betonbalken, ondersteund door kolommen uit gewapend beton.

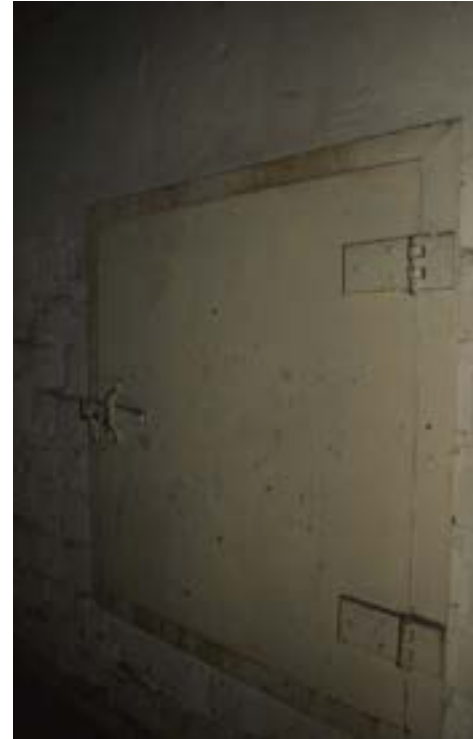
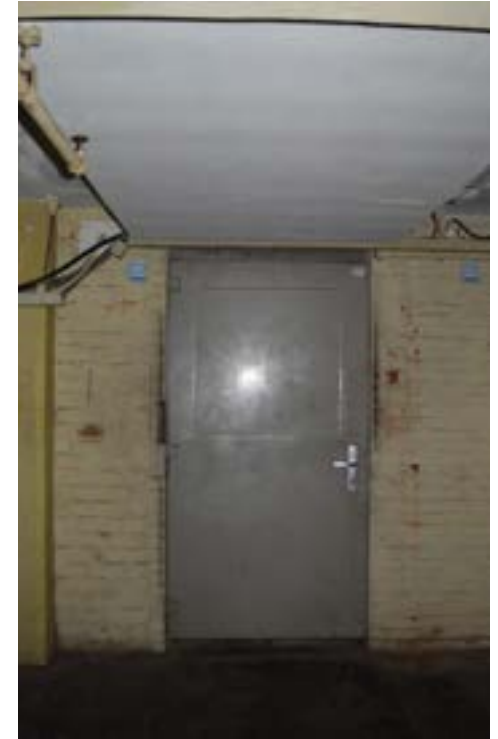
*afbeelding 282.* Het luik en de deur naar de CV-ruimte in de zuidelijke keldermuur, gelegen onder de aanbouw met trappenhuis (1950).

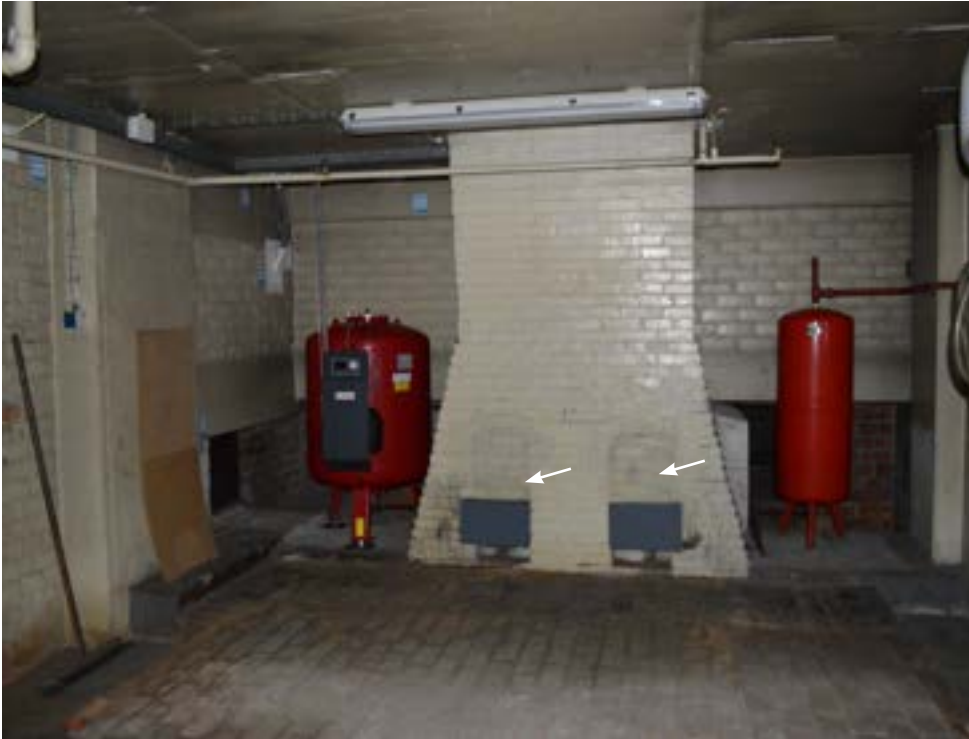
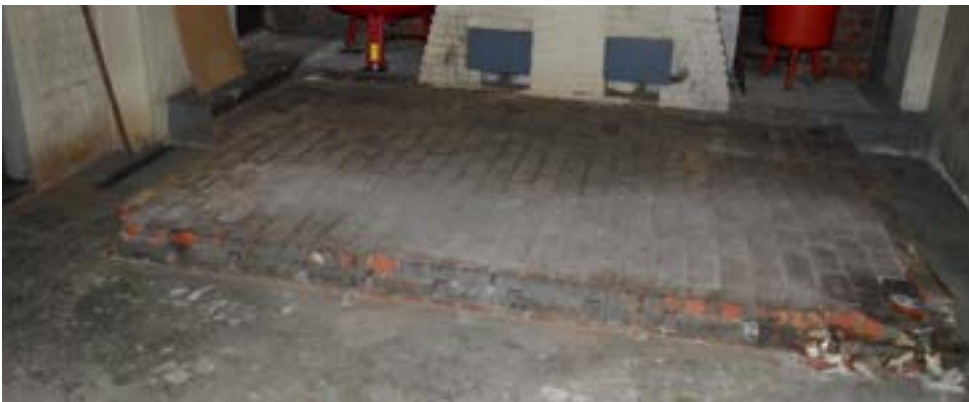
*afbeelding 283.* De CV-ruimte, gezien in oostelijke richting. Tegen de oostwand bevindt zich een gemetseld rookkanaal, met hiervoor een stookvloer vervaardigd uit klinkers op zijn plat. Voor de huidige luiken in het rookkanaal werden aangebracht, waren er andere openingen voorzien die later werden dichtgezet (pijlen).

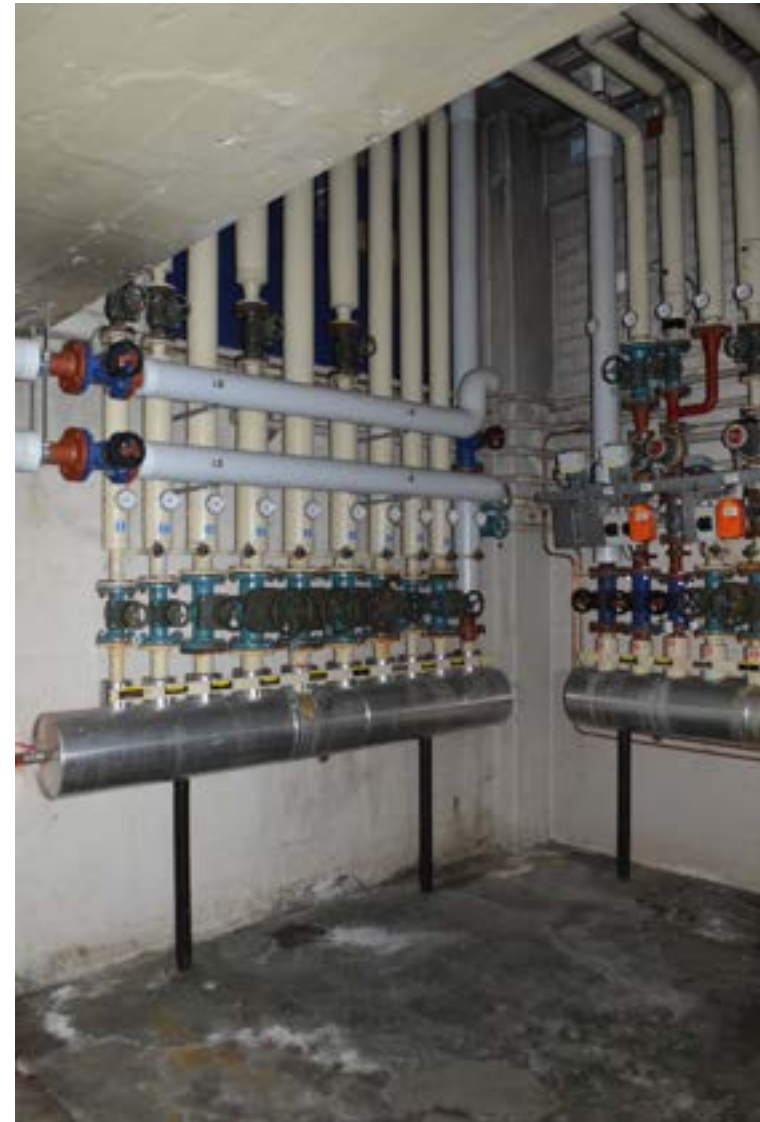
*afbeelding 284.* De CV-ruimte, gezien in westelijke richting.

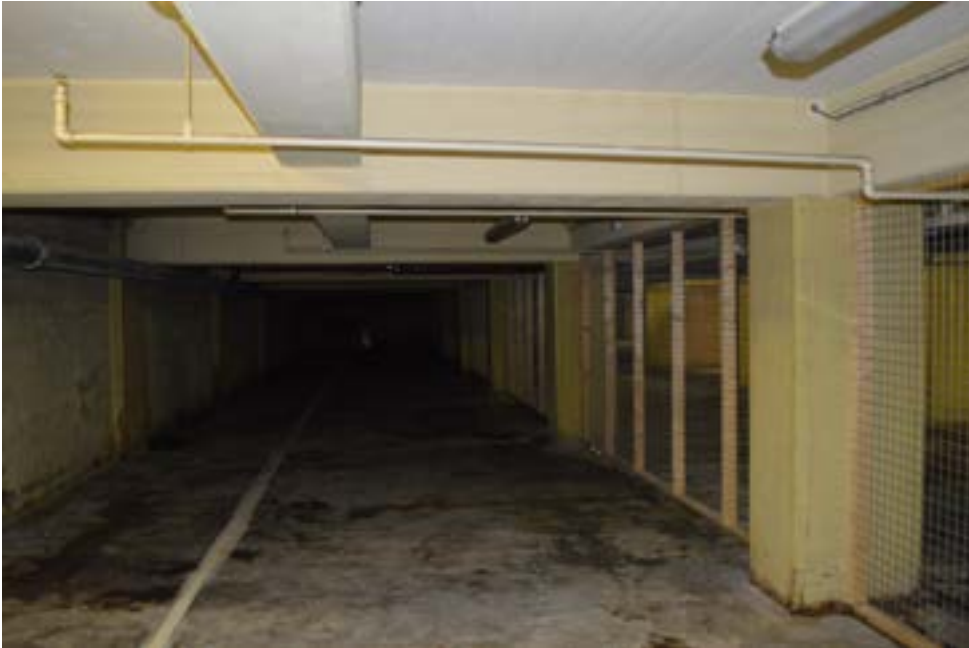
*afbeelding 285.* Zicht vanaf de westzijde van de kelder van gebouw 6, richting het oosten. Aan de zuidwestzijde van de kelder werd een aparte bergruimte gerealiseerd, afgebakend tussen de kolomstructuur door middel van een houten frame en gaas.

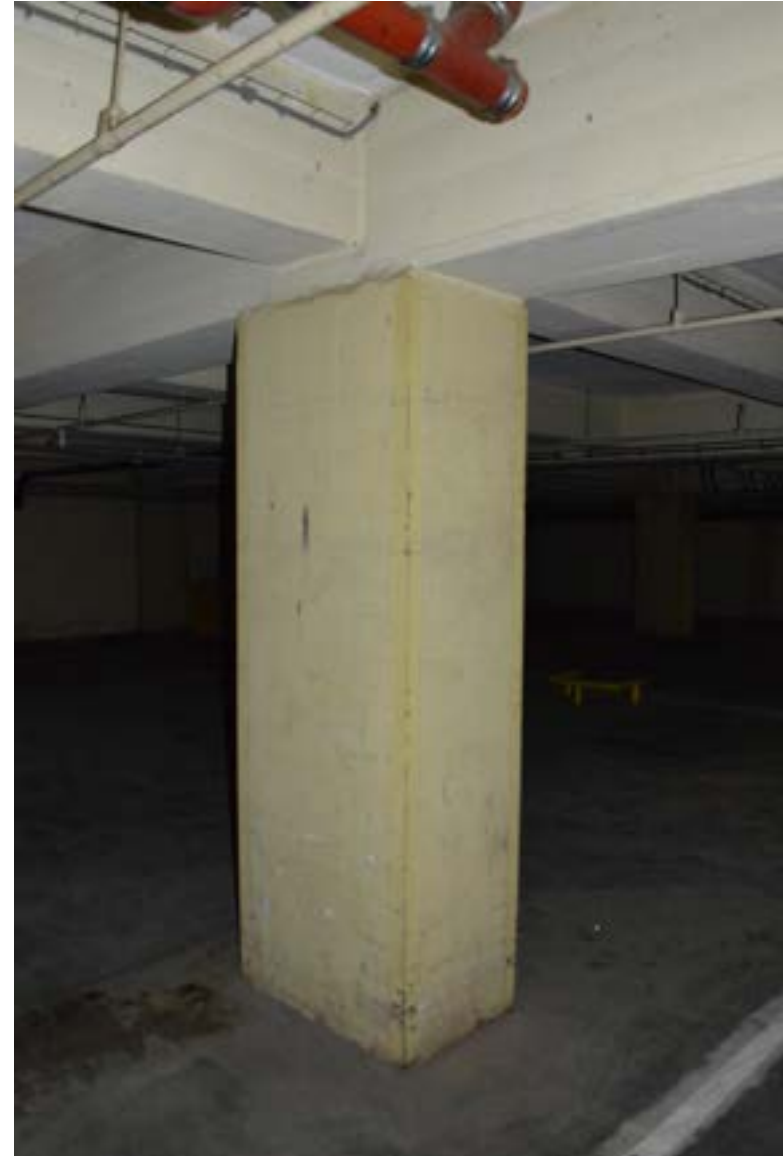
*afbeelding 286.* Detail van een betonnen kolom, rechthoekig en ter bescherming afgewerkt met stalen hoekijzers. Op de gestorte betonnen balken zijn de afdrucken van de planken van de houten bekisting zichtbaar (1950).

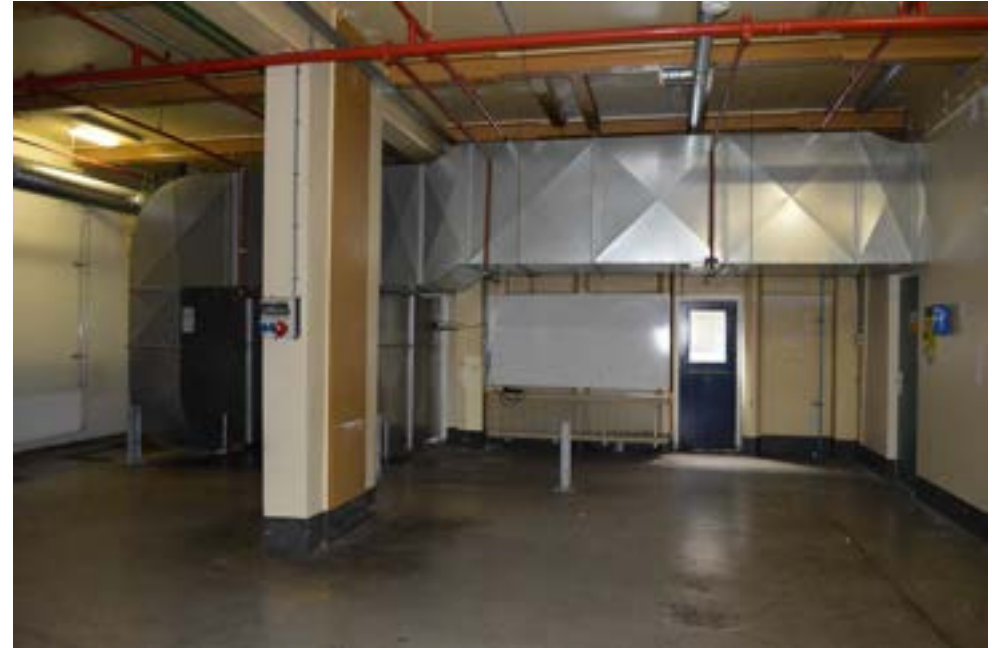
*afbeelding 288.* Werkplaats (083A) gezien richting de noordgevel. De voormalige werkplaats bevat een luchtbehandelingsinstallatie, uitkomend op twee roosters in de noordgevel (XXd).

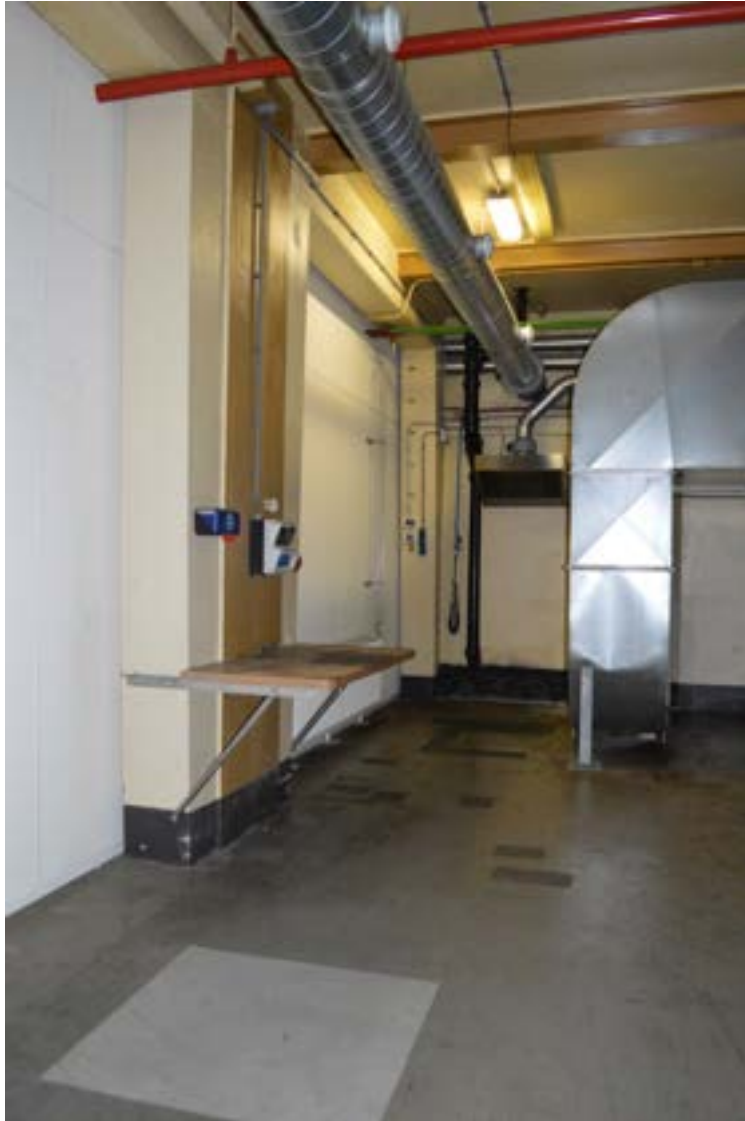
*afbeelding 289.* De voormalige werkplaats (083A) met luchtbehandelingsinstallatie. Langs de westzijde van de ruimte zijn diverse sporen in de vloer aanwezig, van latere dichtzettingen in de gegoten betonvloer. Aan de kolom werd een werkblad gemonteerd.

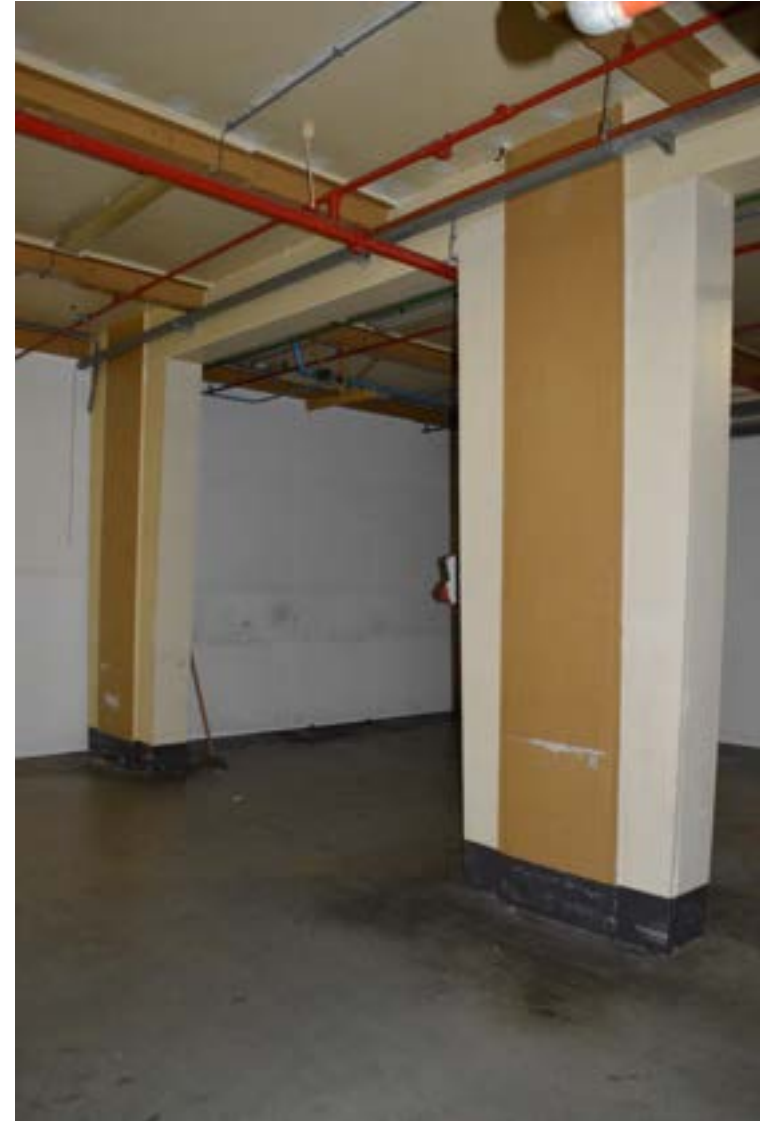
*afbeelding 290.* De kolommen uit de bouwtijd (1950, donkergele afwerking), werden in 1953 versterkt met uit gewapend beton gestorte tussenportalen (1953, wit-gele afwerking) en stalen balklaag voor de realisatie van een extra verdiepingvloer.

Begin 1953 werden er plannen opgesteld om een extra verdiepingsvloer in te brengen in de tabakshal (gebouw 6), waardoor er - zonder wijzigingen aan het exterieur - van vier bovengrondse verdiepingen, vijf werden gemaakt. De tekeningen werden verzorgd door architect Ir. G. Bosma (afb. 443).<sup>41</sup> Op ca. 3,9 m boven het peil van de begane grond werd een betonnen verdiepingsvloer ingebracht rustend op stalen DIN 18 liggers.<sup>42</sup> Om de ingebrachte verdiepingsvloer te kunnen dragen werd de constructie op de begane versterkt door tussen de bestaande kolommen portalen uit gewapend beton te voorzien in noord-zuidrichting.

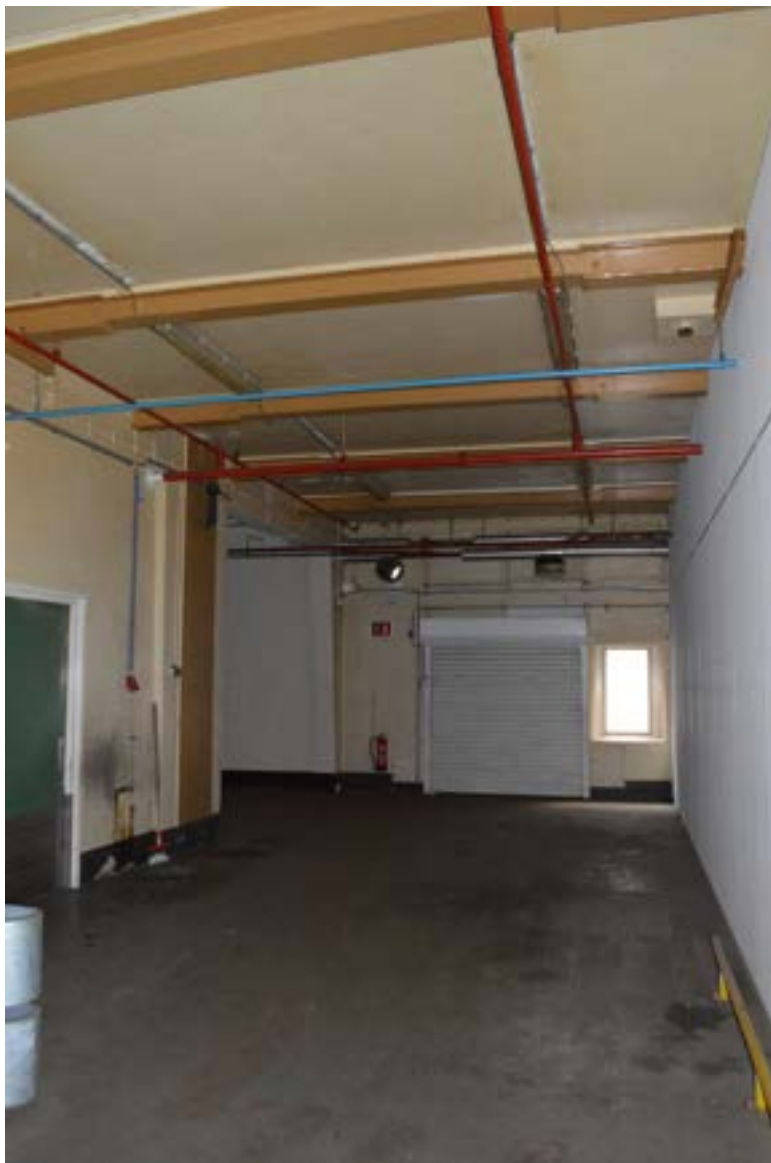
*afbeelding 291.* Zicht vanuit de brede tussengang (083), richting de noordgevel. In de noordgevel werd hier een garagedeur met venster ingebracht (1990 >). Ook hier zijn de stalen liggers (DIN 18), opgelegd op de in 1953 gestorte betonnen portalen in het zicht.

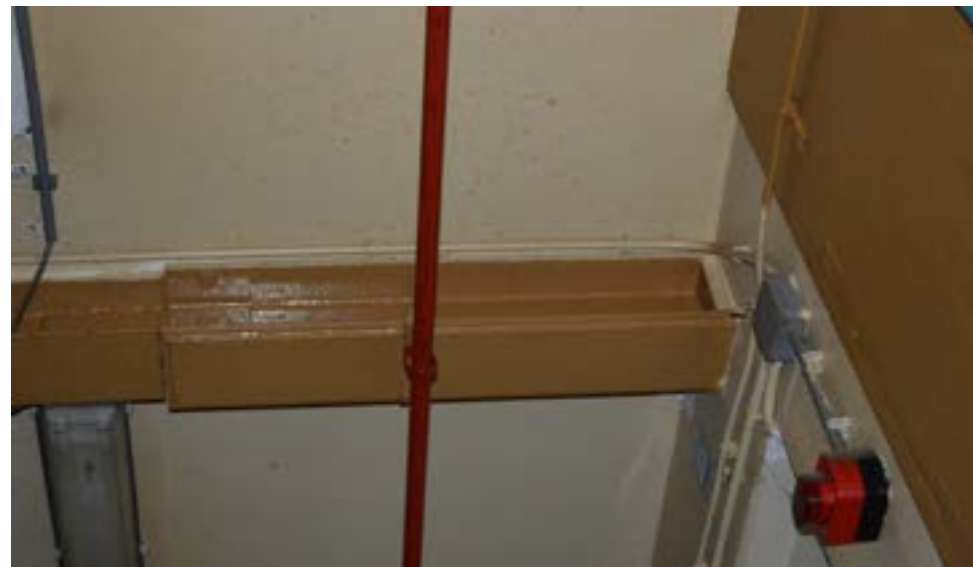
*afbeelding 292.* Detail van stalen DIN 18 profiel, ingebracht in 1953 toen er een extra verdiepingvloer werd ingebracht. Ter plaatse van de oplegging werden de flenzen verzwaaard.

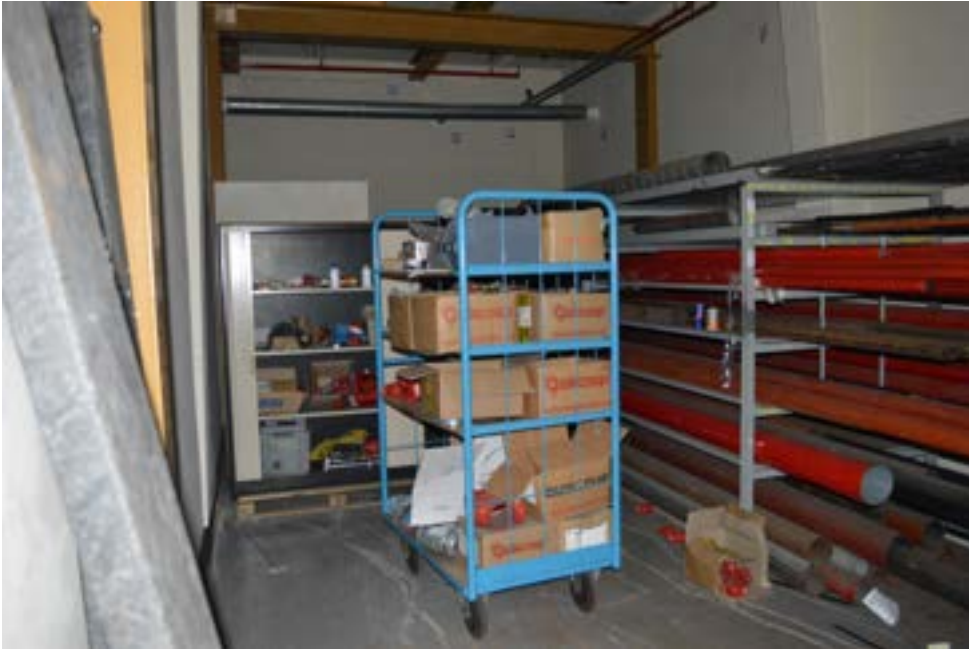
*afbeelding 294.* Zicht vanuit de brede tussengang (083, ookwel 'ijzerstek'), richting het westen. De constructie werd hier plaatselijk versterkt door middel van een extra portaal uit staalprofielen, dit hield verband met gevelopeningen op bovenliggende verdiepingen waardoor zwaar materieel werd binnengebracht (XXd).

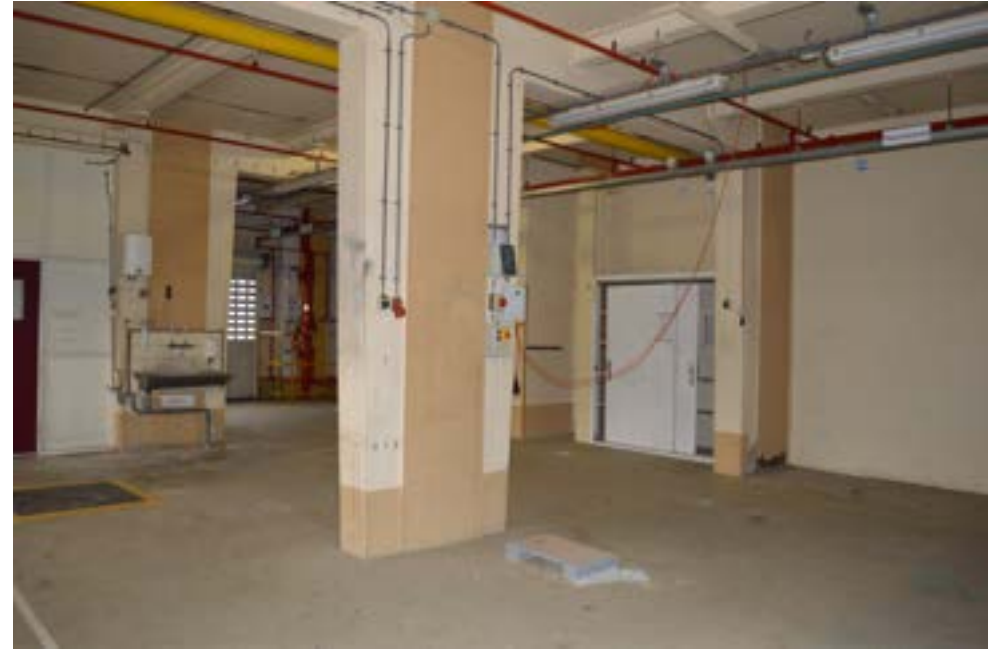
*afbeelding 295.* De timmerwerkplaats (084), gezien in noordwestelijke richting. De huidige structuur kwam in 1953 tot stand toen de extra verdiepingvloer werd ingebracht. In de zuidwesthoek werd een kantoor voorzien uit lichte scheidingswanden (vermoedelijk (1990 >)).

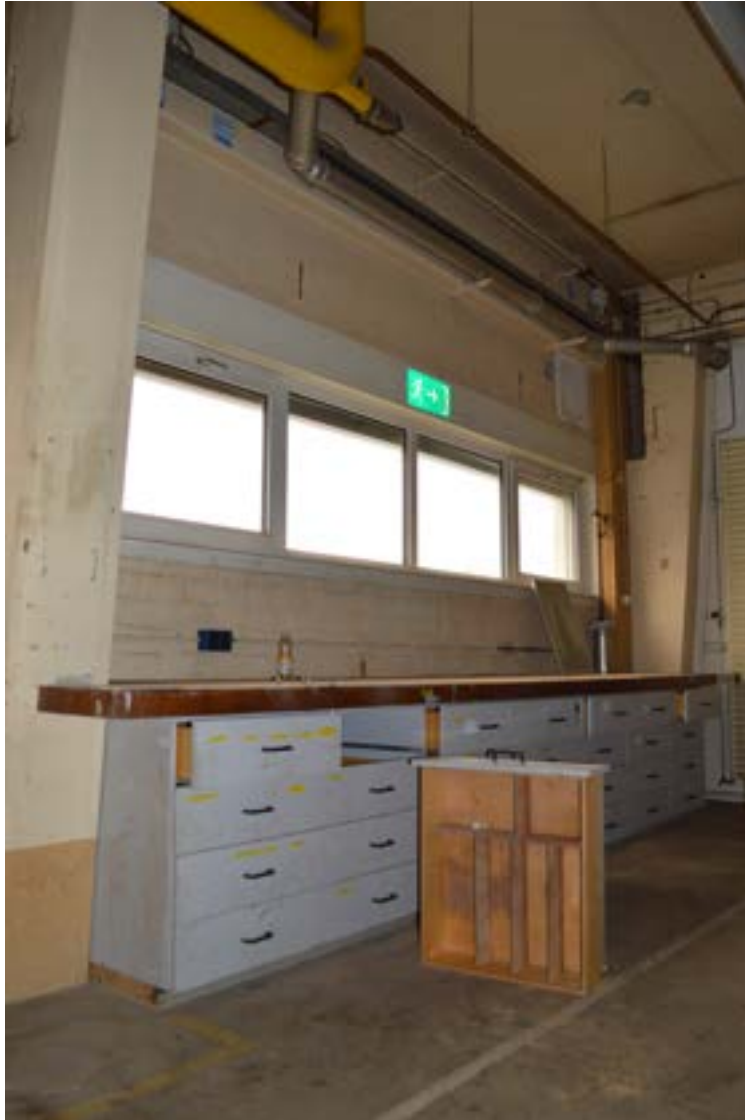
*afbeelding 296.* De zuidgevel van de timmerwerkplaats (085). De betonconstructie werd voorzien van vulmuren uit kalkzandsteen. Hier werd plaatselijk een opbergmeubel met werkblad gerealiseerd. Het venster werd secundair ingebracht (1990 >).

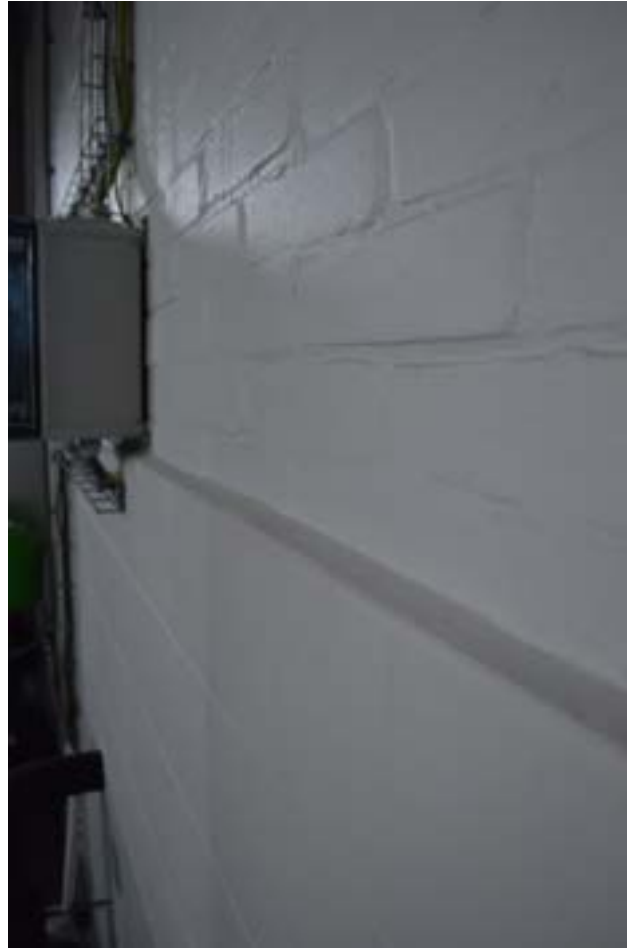
*afbeelding 299.* Volgens het bestek werd het binnenspouwblad van de aanbouw met trappenhuis vervaardigd uit gele verblendsteen in halfsteens verband (1950), deze werd later van een witte afwerking voorzien.

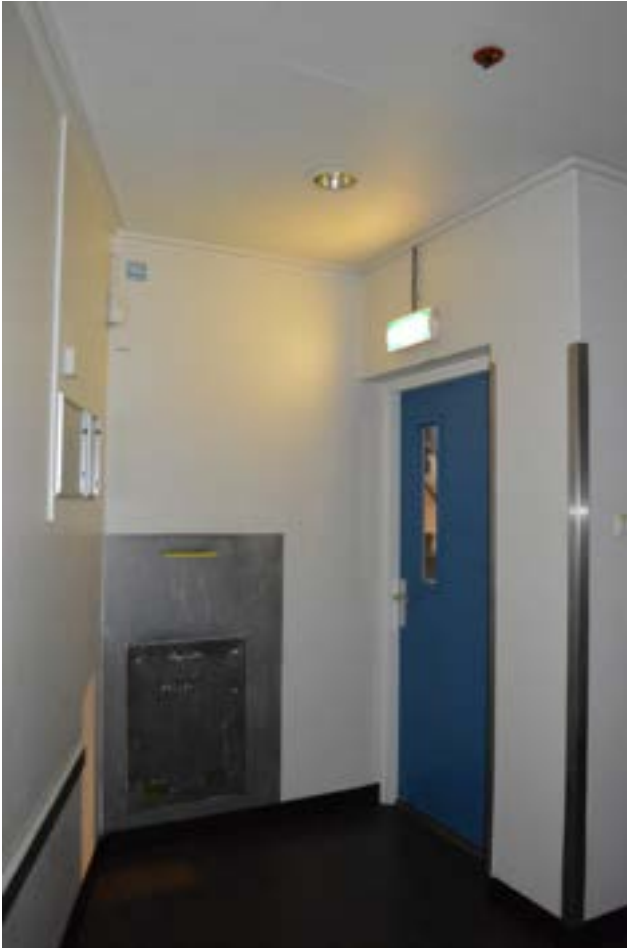
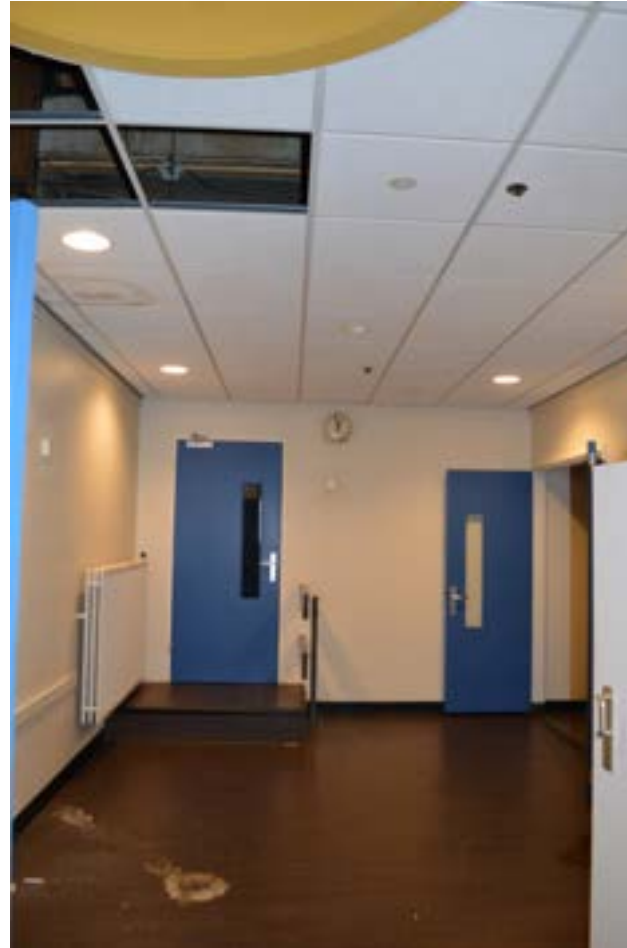
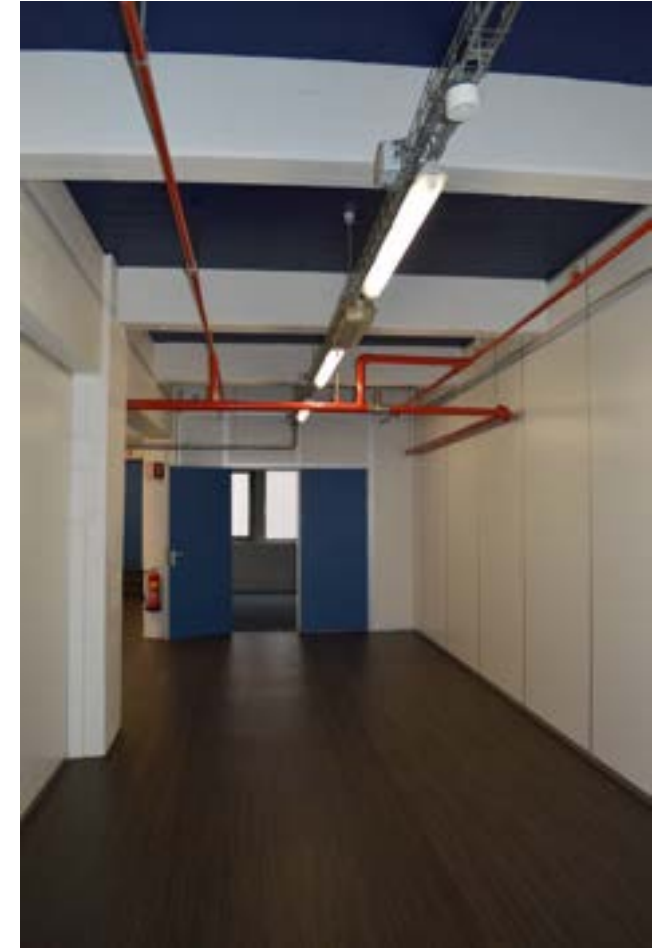
*afbeelding 301.* Ten zuiden en oosten van de bestaande aanbouw met trappenhuis werd in 1961 dit bouwdeel met tussengang gerealiseerd die in de westgevel werd voorzien van een stortkoker (ruimte 067-069). Dit bouwdeel werd in 1961 - samen met de kantine - gerealiseerd. De huidige interieurafwerking werd na 1990 voorzien.
