**PATERSWOLDSEWEG 43 'TABAKSFABRIEK THEODORUS NIEMEIJER' te GRONINGEN**  
**BOUWHISTORISCHE VERKENNING**

*Utrecht, april 2024*

WEVERS & VAN LUIPEN  
*architecten en bouwhistorici*

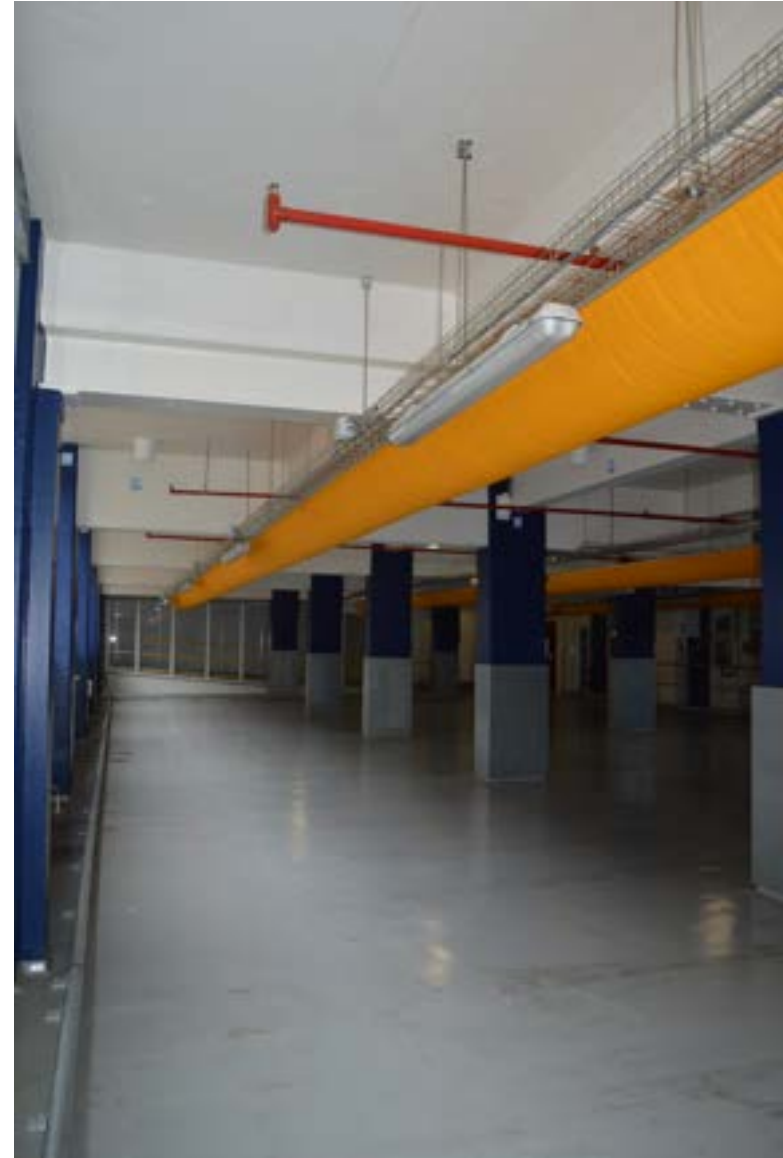
*afbeelding 307.* De fabriekshal op de eerste verdieping van gebouw 6, gezien in zuidwestelijke richting. De huidige verdiepingsvloer werd kort na de bouw (1950) in 1953 aangebracht. Het betonskelet, bestaande uit kolommen en balken dateert uit de bouwtijd (1950).

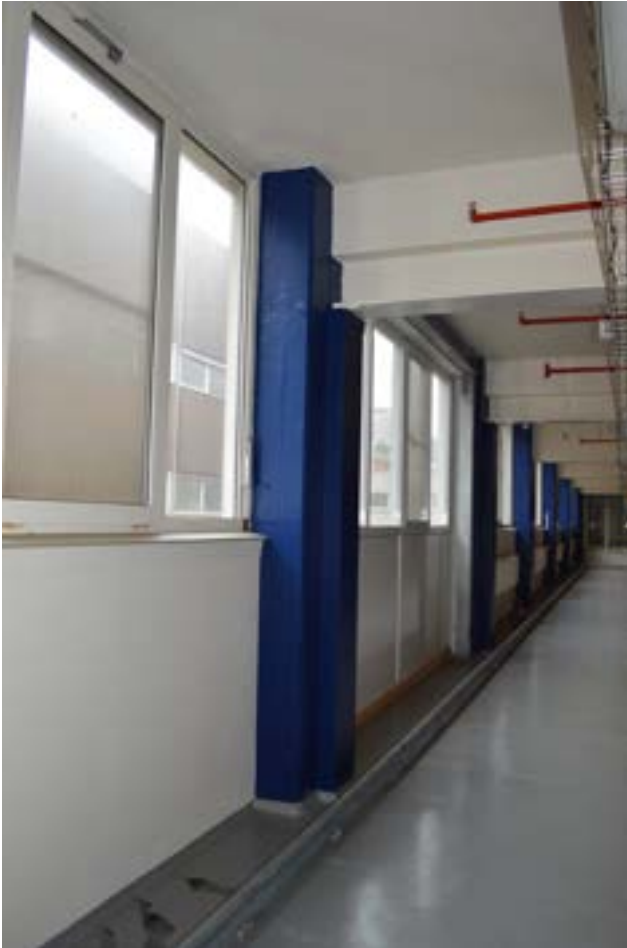
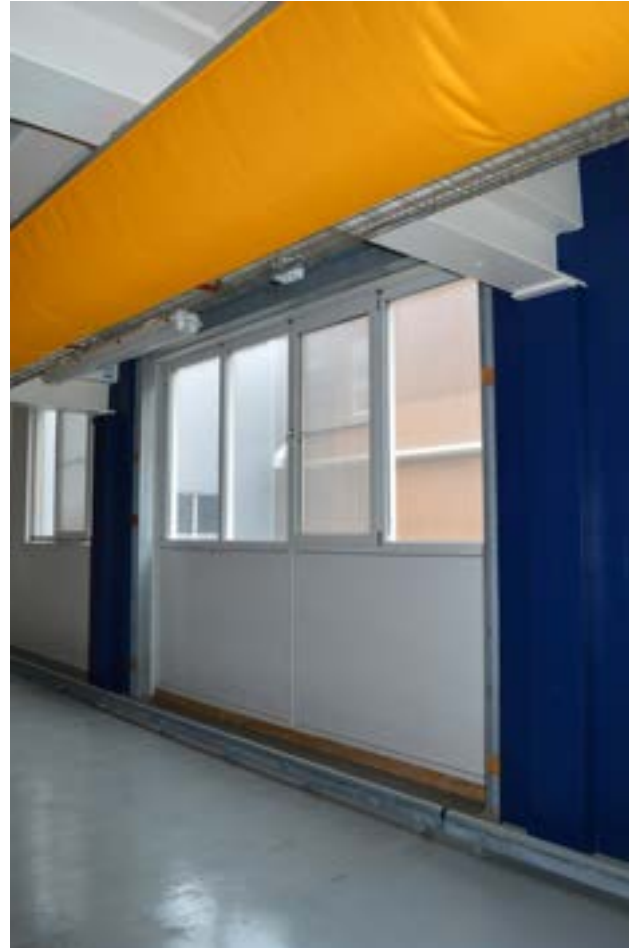
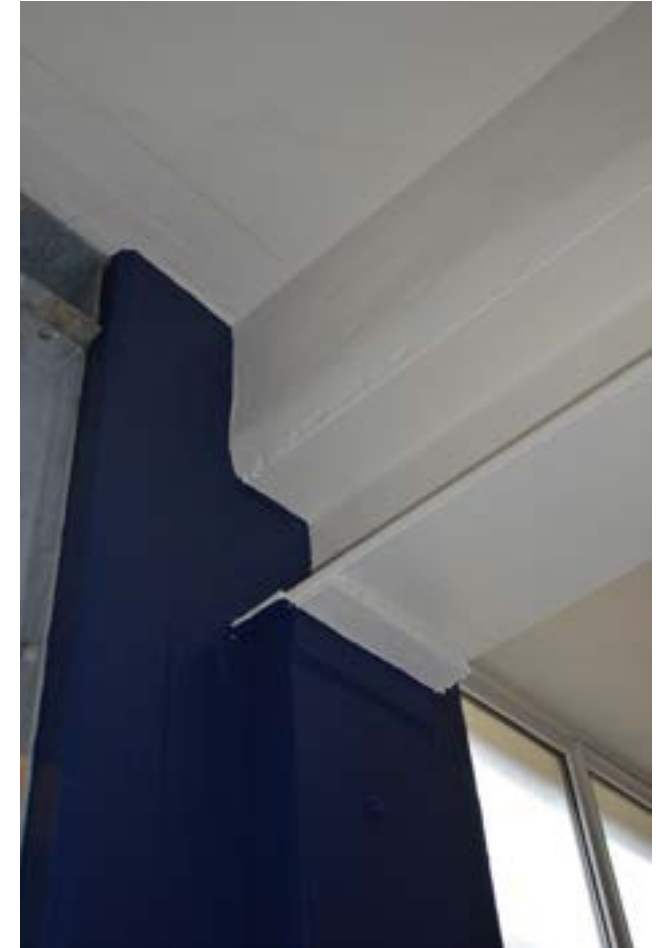
*afbeelding 308.* Zicht langs de noordgevel richting het oosten. Tussen de kolomen werden gemetselde spouwmuren en vensters voorzien (1950). De huidige vensters dateren vermoedelijk het derde kwart van de 20ste eeuw, toen werd eveneens in de tweede travée vanaf het westen een grote gevelopening gerealiseerd om groot materieel naar binnen te brengen. Hiervoor werd de constructie plaatselijk versterkt met een stalen onderslagbalk.

*afbeelding 309.* Detail uit voorgaande afbeelding van de stalen onderslagbalk opgelegd in de noordgevel (XXd).

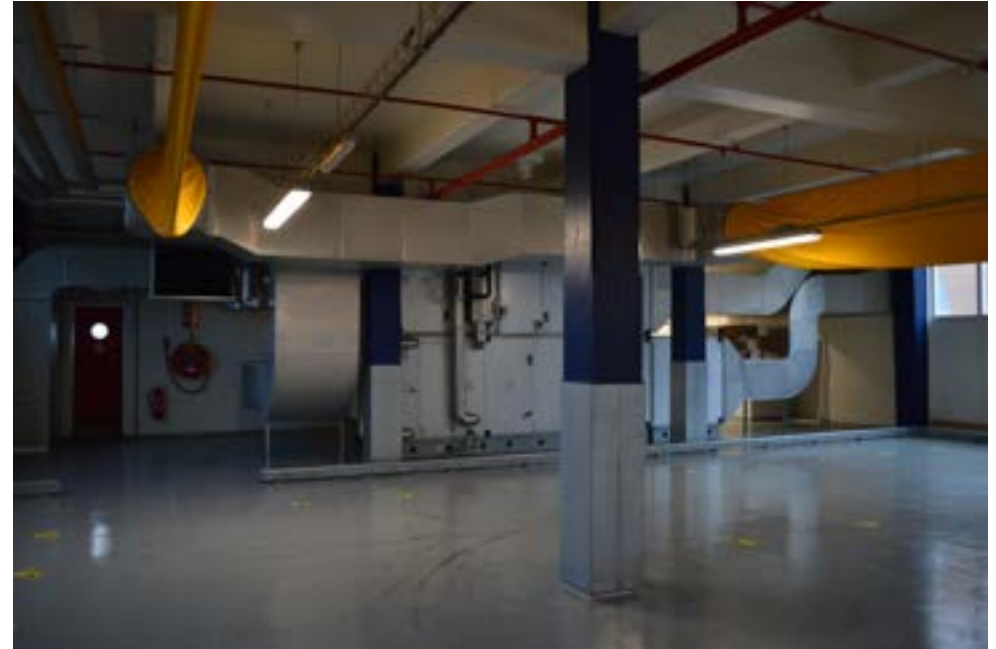
*afbeelding 314.* Het luchtbehandelingssysteem gelegen aan de westzijde van de fabriekshal, deze was bedoeld om o.a. teer uit de lucht te filteren.

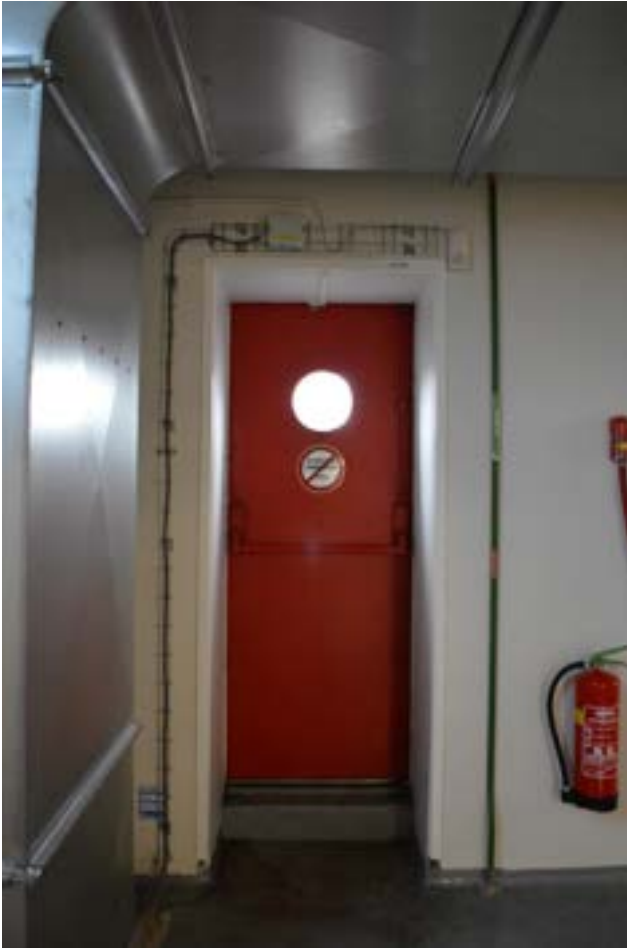
*afbeelding 315.* De nooddeur in de westgevel. Deze deur werd al bij de bouw in 1950 gerealiseerd, de brandtrap (betonnen spiltrap) aan de buitenzijde pas in 1961.

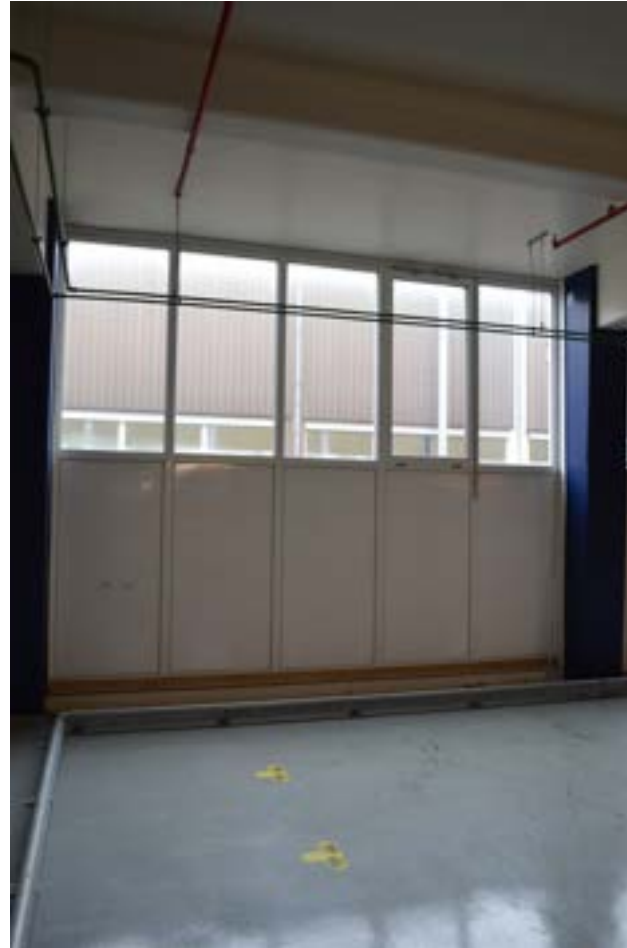
*afbeelding 316.* Evenals op de eerste verdieping werd in de noordgevel (2<sup>de</sup> travee vanaf west) een gevelopening voorzien (jaren 1970), die vervolgens weer werd dichtgezet (1990 >). De constructie werd hier niet versterkt d.m.v. stalen liggers.

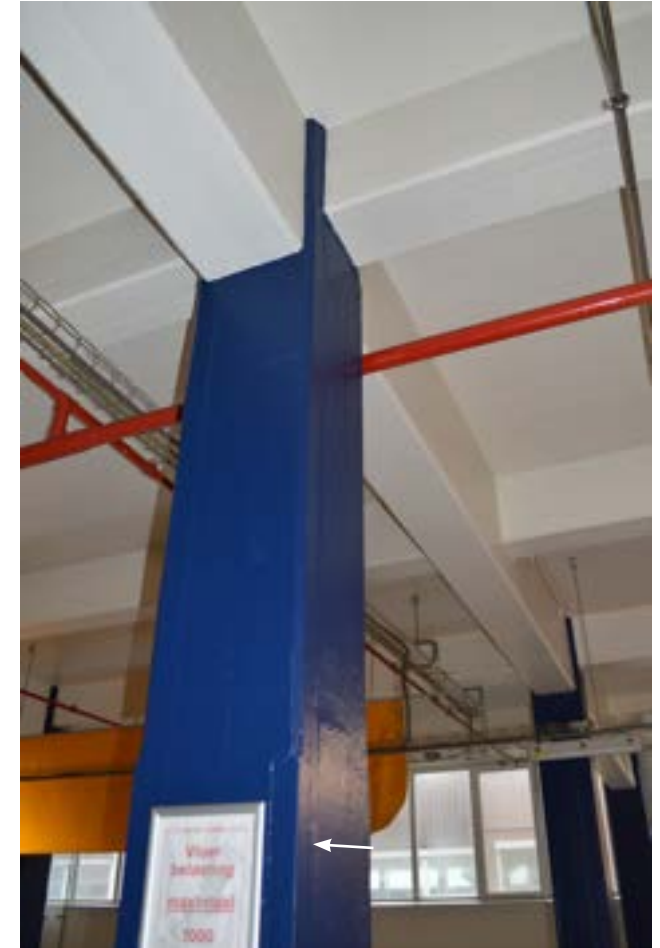
*afbeelding 317.* Detail van de betonconstructie. Zowel de gestorte balken als kolommen werden voorzien van een vellingkant. Deze werd plaatselijk bij de kolommen afgewerkt met een stalen hoekprofiel (zie pijl).

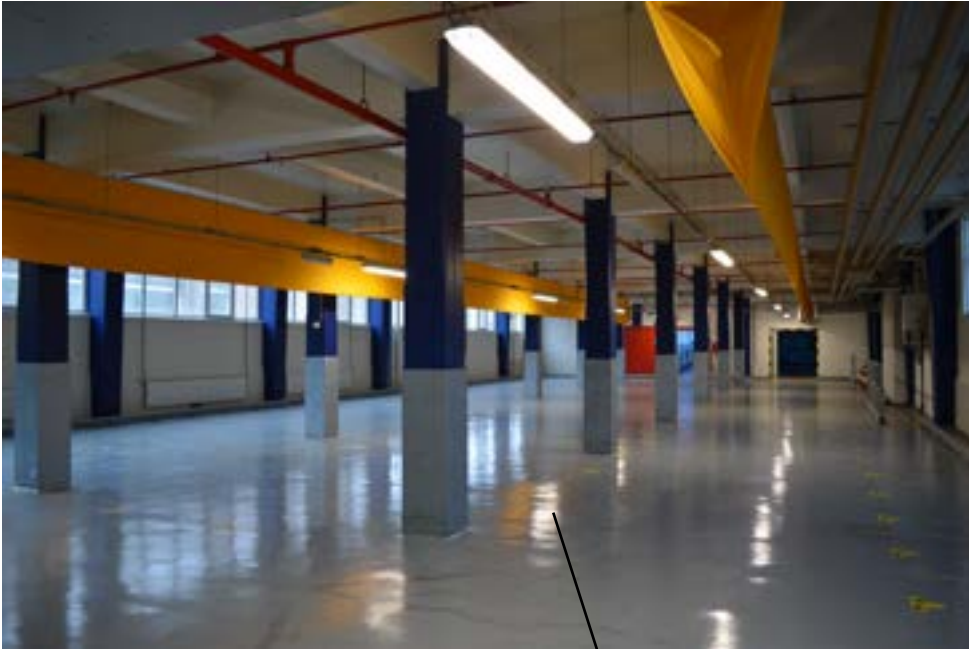
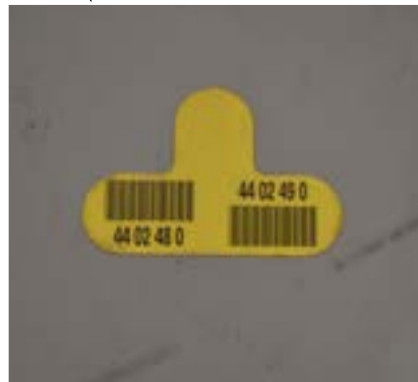
*afbeelding 318.* De fabriekshal (048) van gebouw 6 op de tweede verdieping, gezien in noordoostelijke richting. Op de vloeren zijn markeringen aanwezig in de vorm van stickers die voorzien zijn van barcodes.

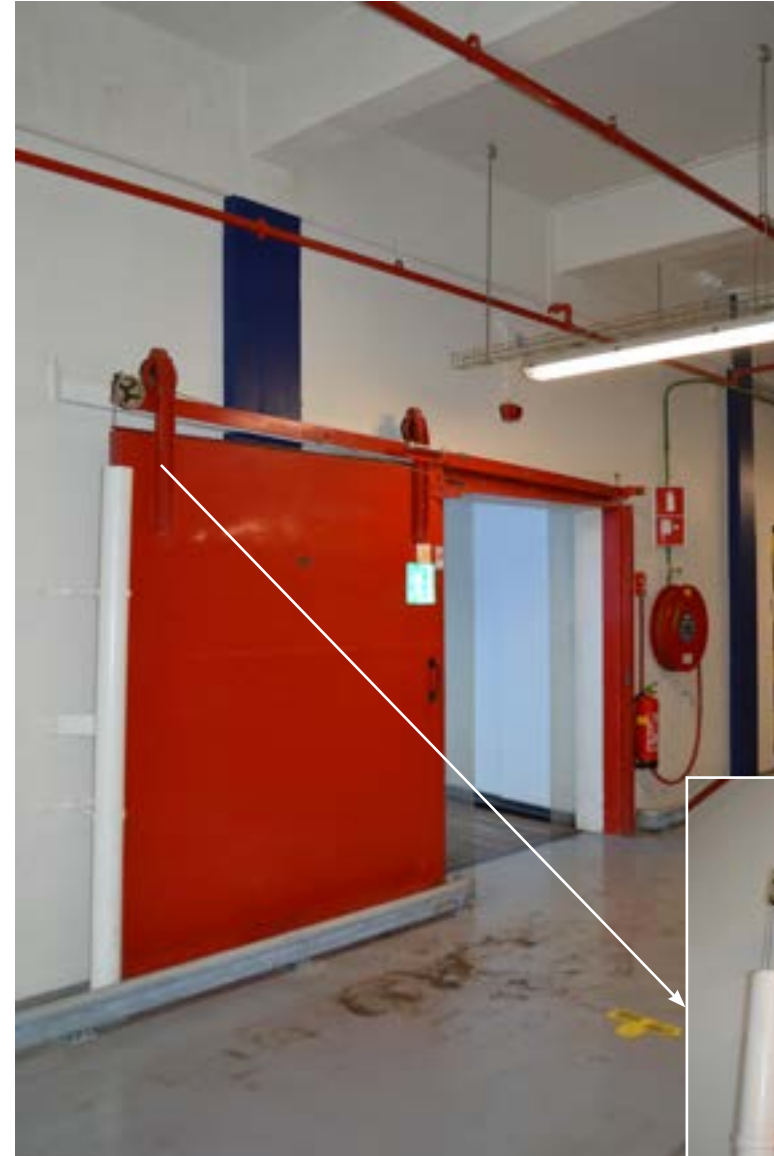
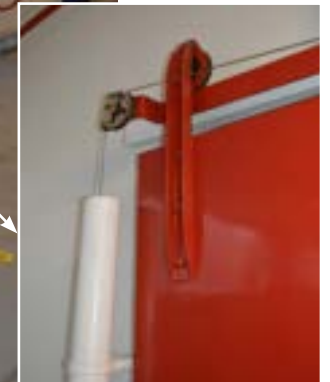
*afbeelding 319.* De branddeur tussen gebouw 4 en 6, voorzien van een hang-schuifrails met contragewicht (1950).

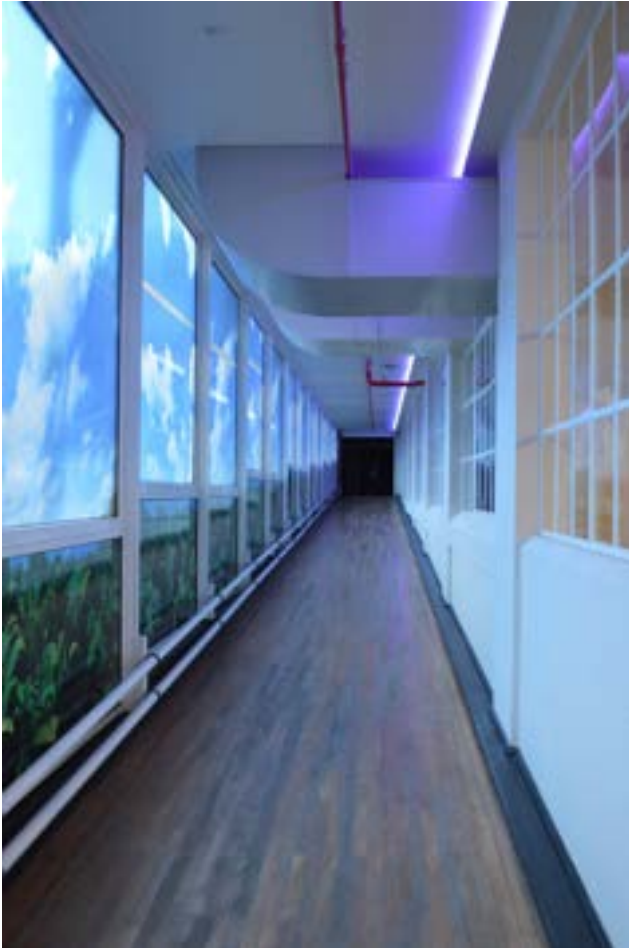
*afbeelding 320.* Zicht door de luchtbrug langs de gevel van gebouw 4 naar gebouw 1, gezien door de schuifdeur uit voorgaande afbeelding. De huidige luchtbrug dateert vermoedelijk uit de jaren 1970 (interieurafwerking 1990 >).

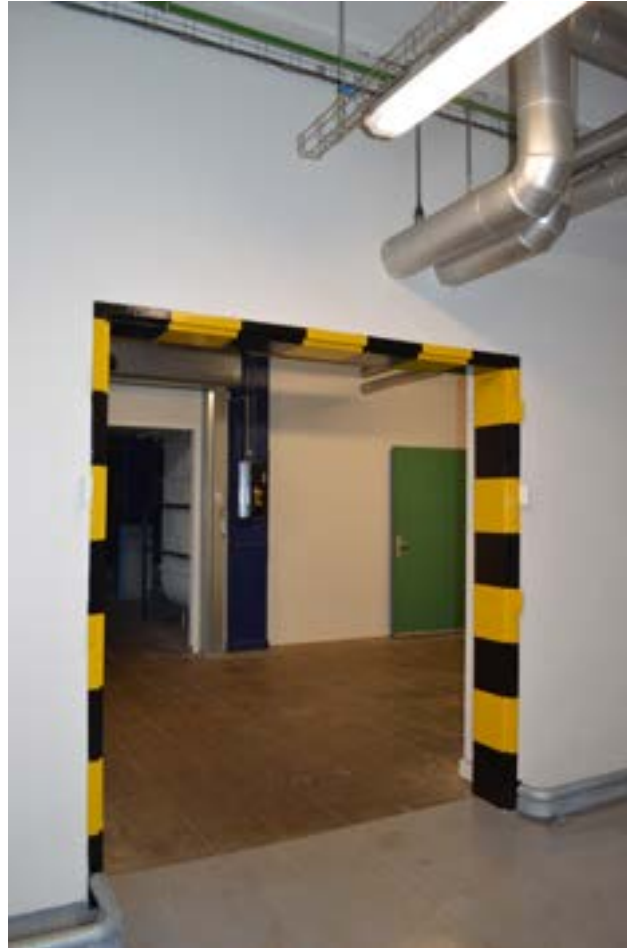
*afbeelding 321.* Doorbraak tussen gebouw 6 en 4, gezien richting het zuidoosten.

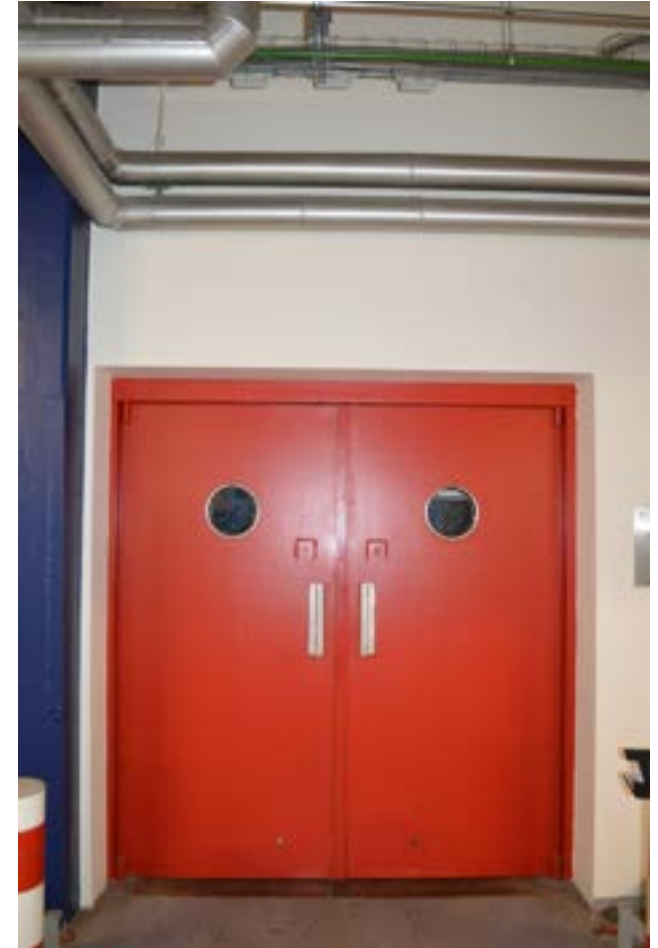
*afbeelding 322.* De deuren van de goederenlift, gelegen in de aanbouw aan de zuidzijde met trappenhuis (1950).

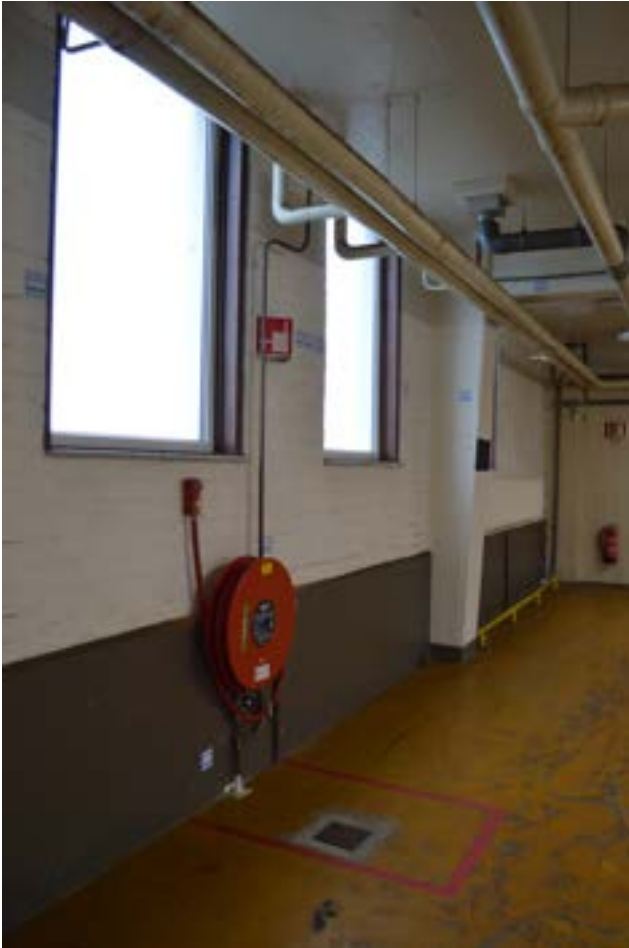
*afbeelding 326.* Ter plaatse van de zuidgevel zijn diverse sporen in het metselwerk zichtbaar van gewijzigde gevelopeningen.

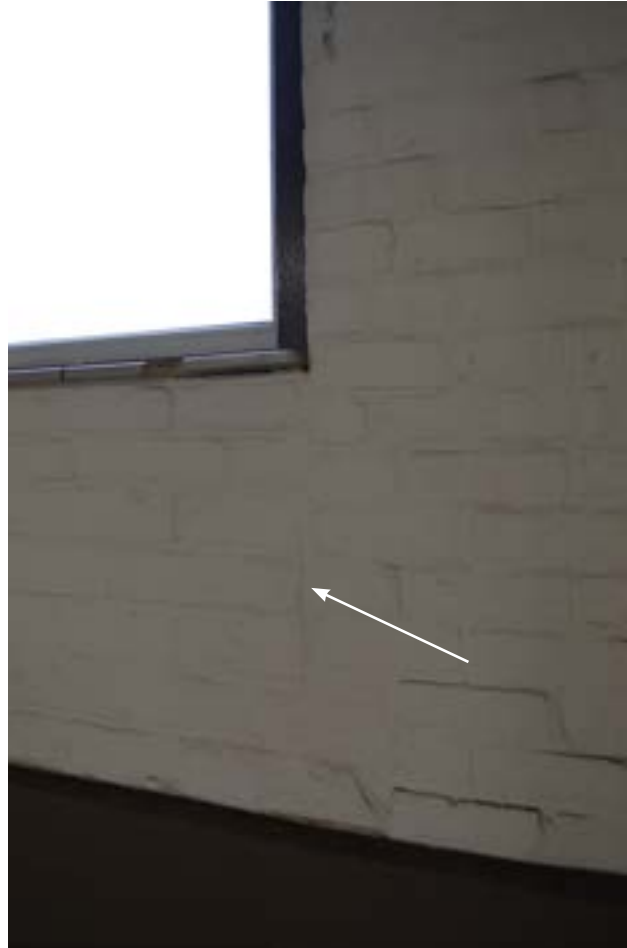
*afbeelding 327.* Fragment uit de voorgaande afbeelding. Onder de vensters is een dichtzetting in het metselwerk te zien, erop duidend dat de ramen groter waren.

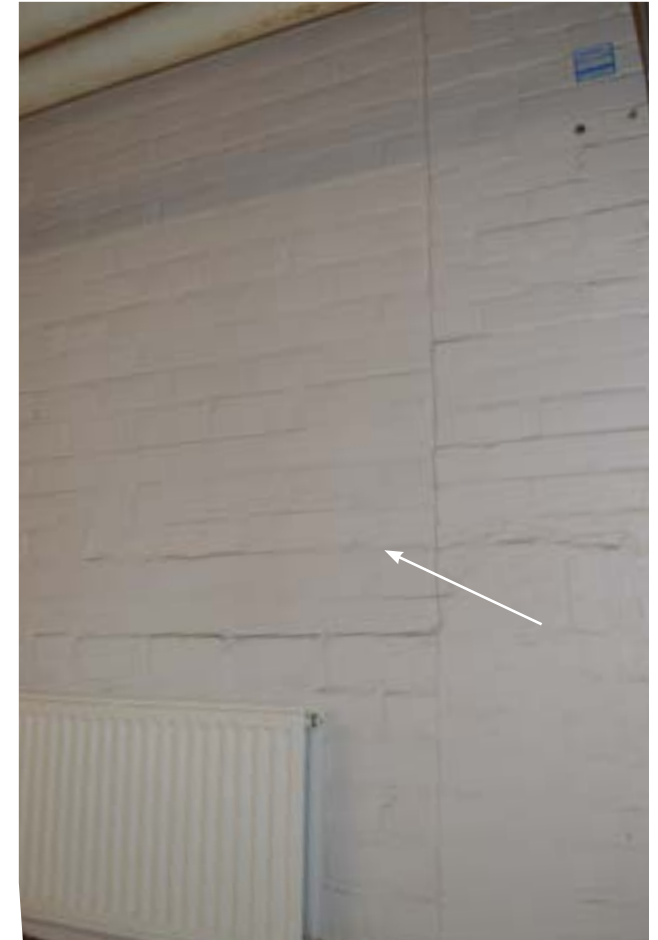
*afbeelding 328.* Fragment uit de eervorige afbeelding. In de meest westelijke travée werd een venster dichtgezet.

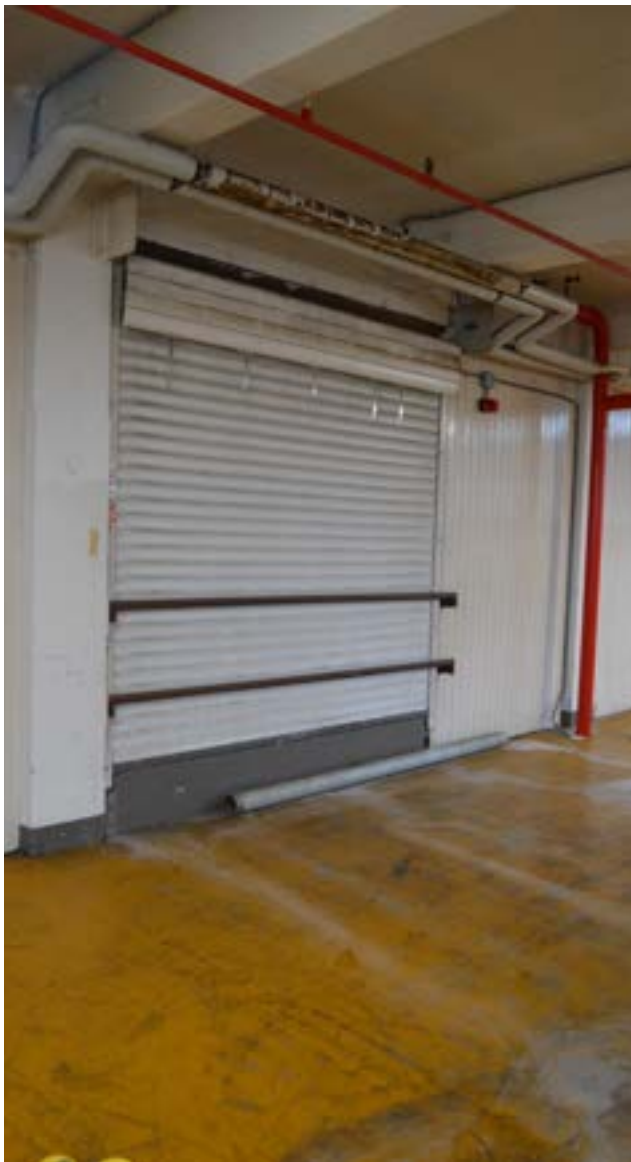
*afbeelding 329.* Garagedeur op in de westgevel van de derde verdieping (XXd).

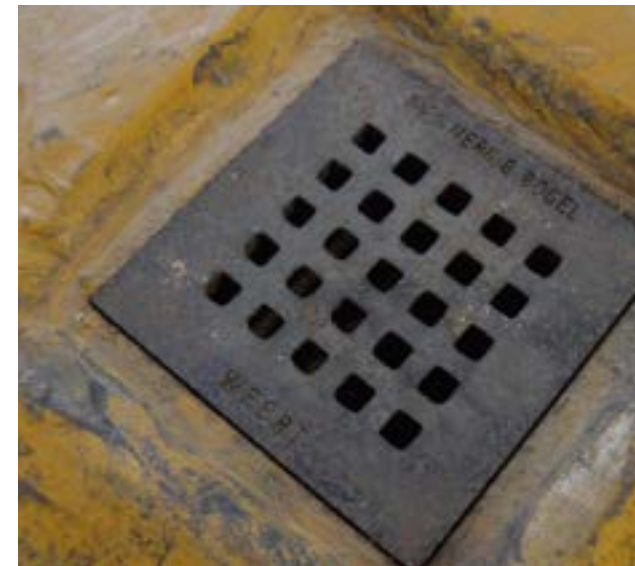
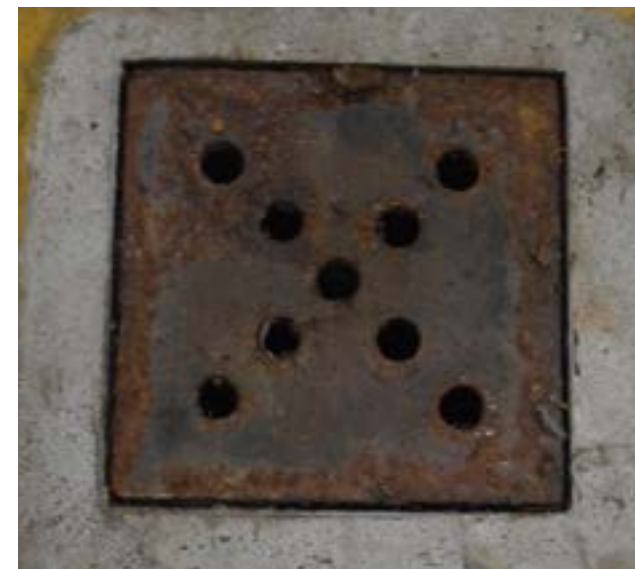
*afbeelding 331.* Twee details van de verschillende soorten afvoerroosters in de fabriekshal.

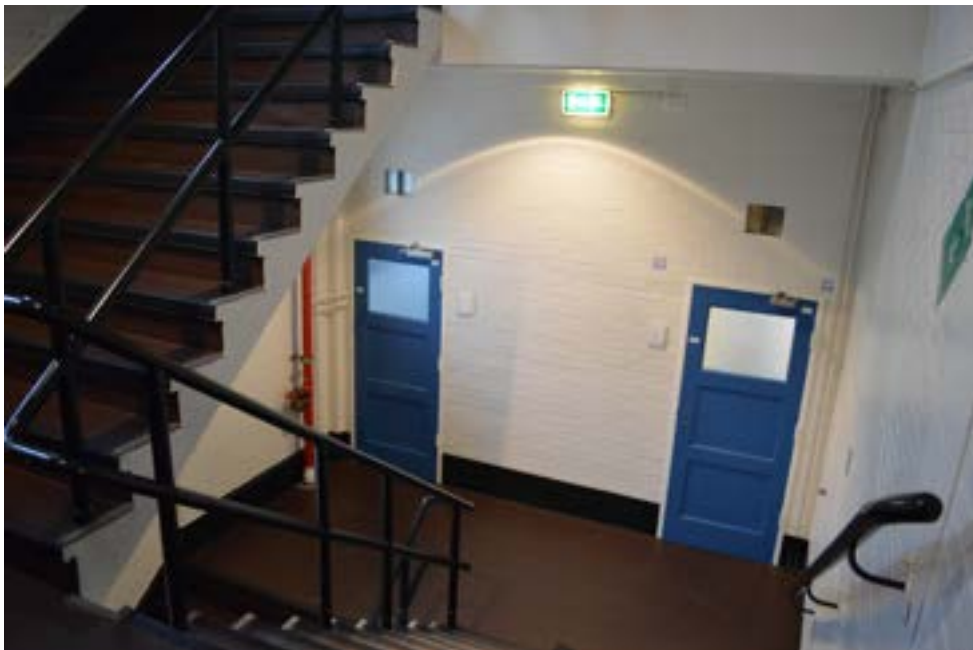
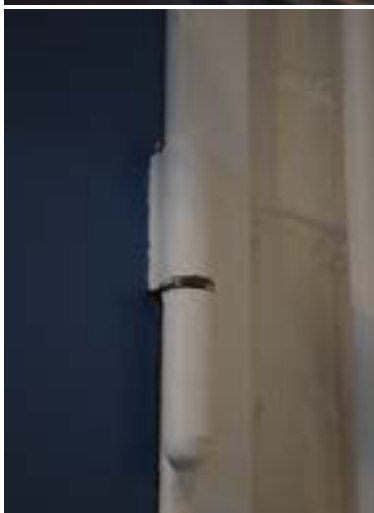
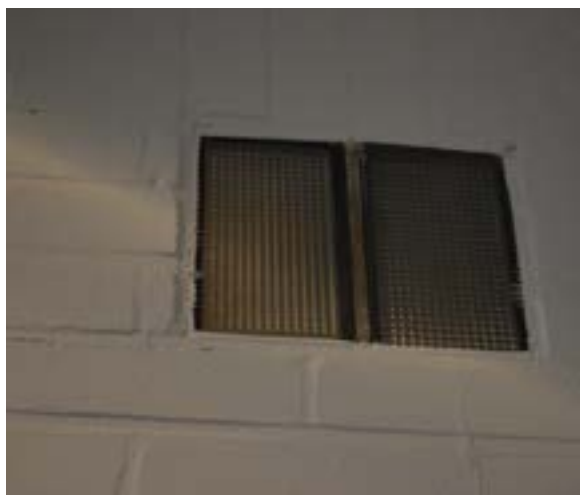
*afbeelding 332.* Het trappenhuis 045 ter plaatse van de vierde verdieping. Op het ondergelegen tussenbordes werden toiletgroepen voorzien. De ladderdeuren werden voorzien van paumellescharnieren en in de muur werden glasbouwstenen ingewerkt (1950).

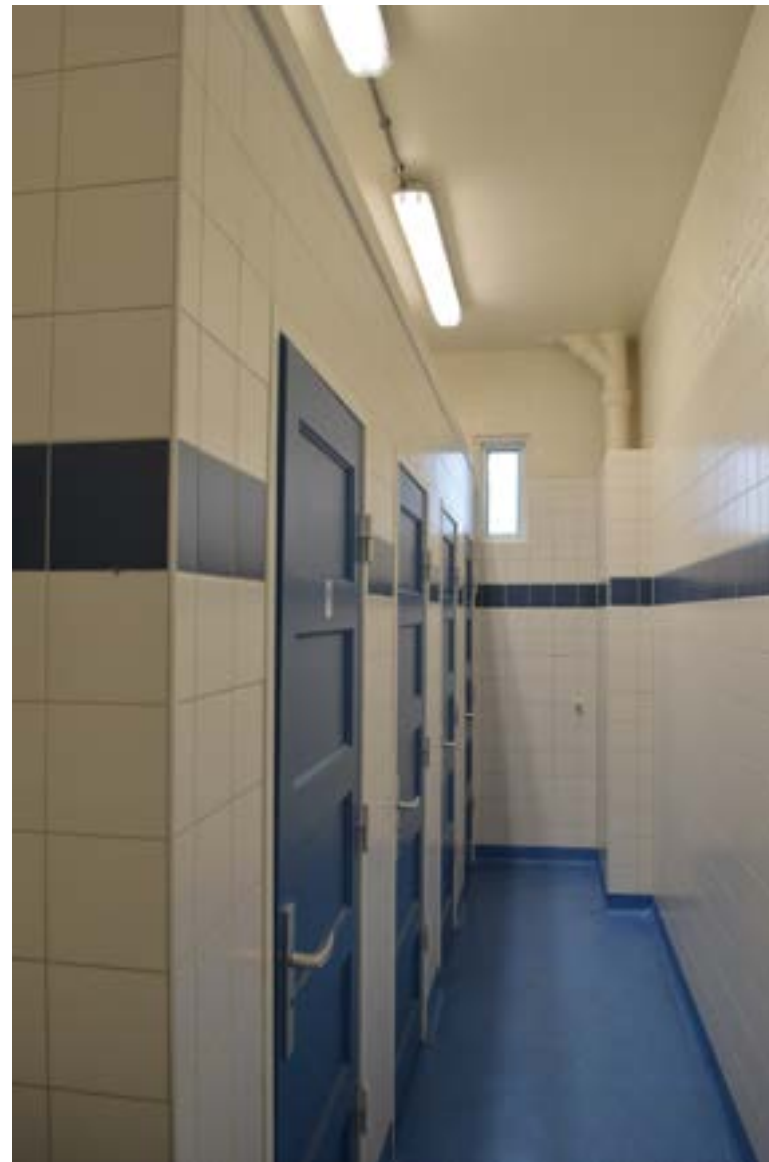
*afbeelding 333.* Interieur (XXd) van de toiletten uit voorgaande afbeelding 015.

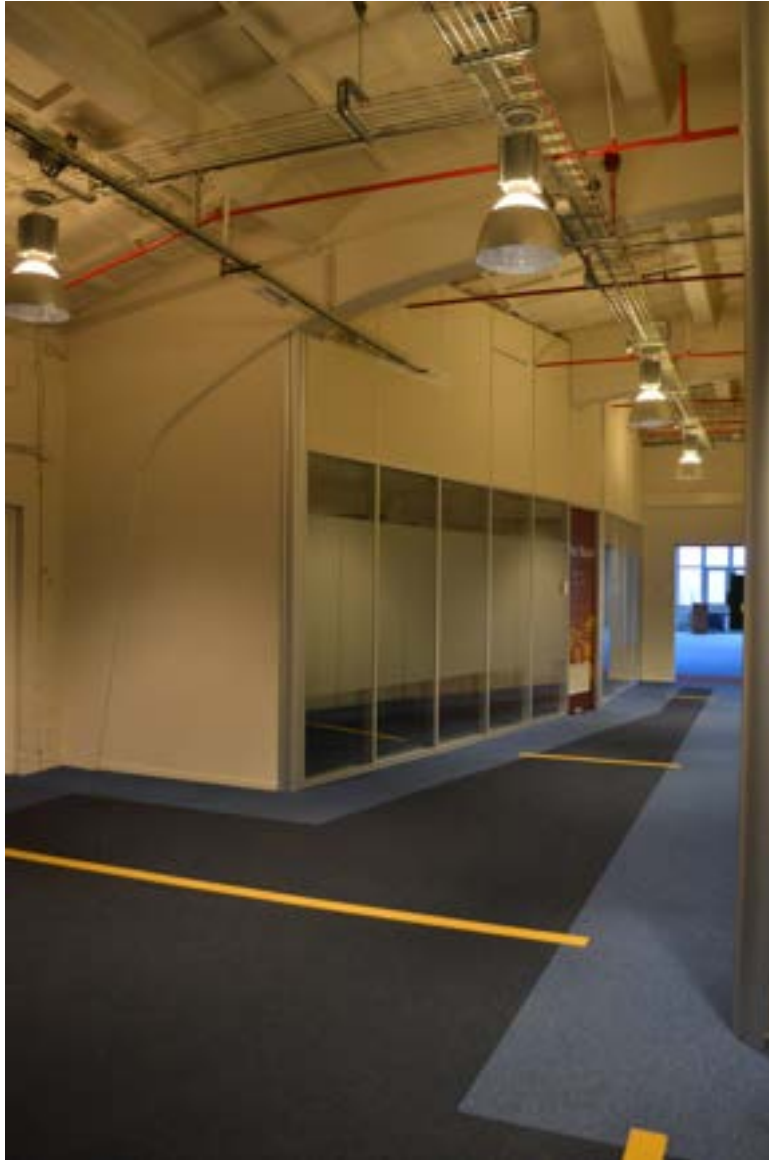
*afbeelding 334.* De ruimte op de vierde verdieping van gebouw 6, de gang 043, gezien richting het westen. De huidige interieurafwerking en ruimteindeling met lichte scheidingswanden dateert uit het laatste kwart van de 20ste eeuw (XXd).

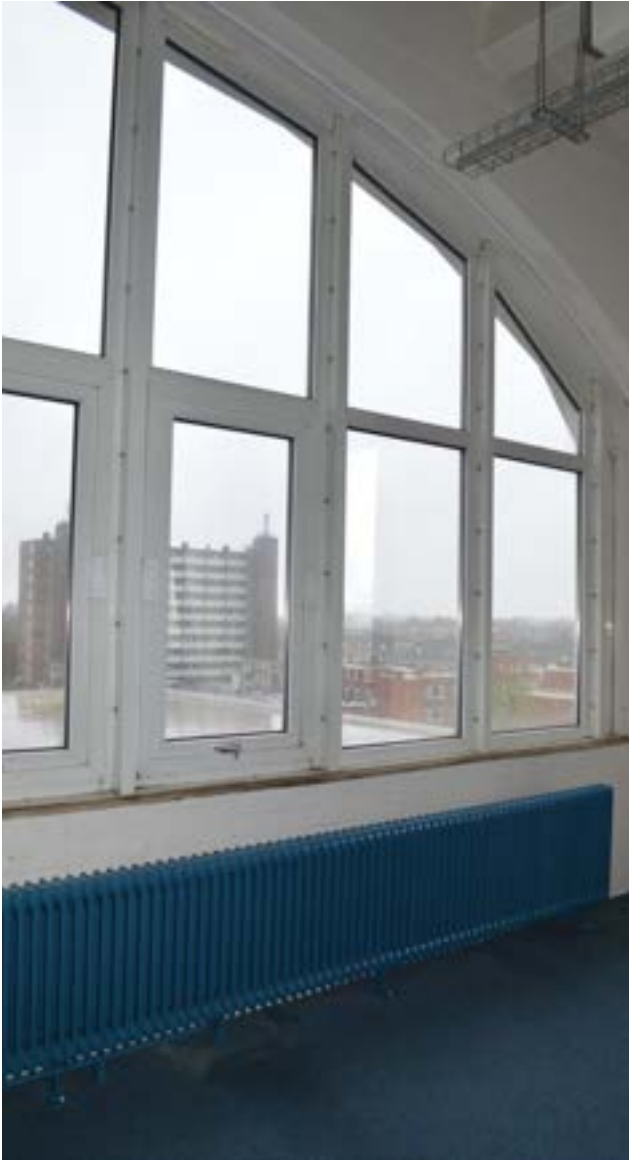
*afbeelding 336.* Fragment van het grote getoogde kunststof kozijn in de westgevel (XXd).

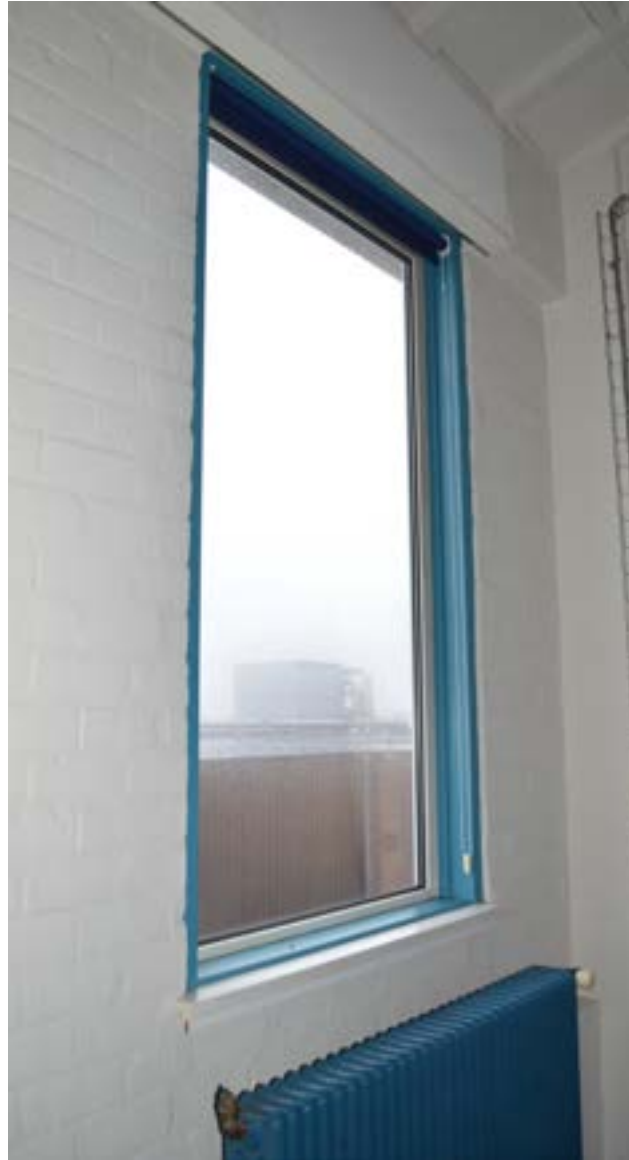
*afbeelding 337.* Detail van venster in de noordgevel (XXd).

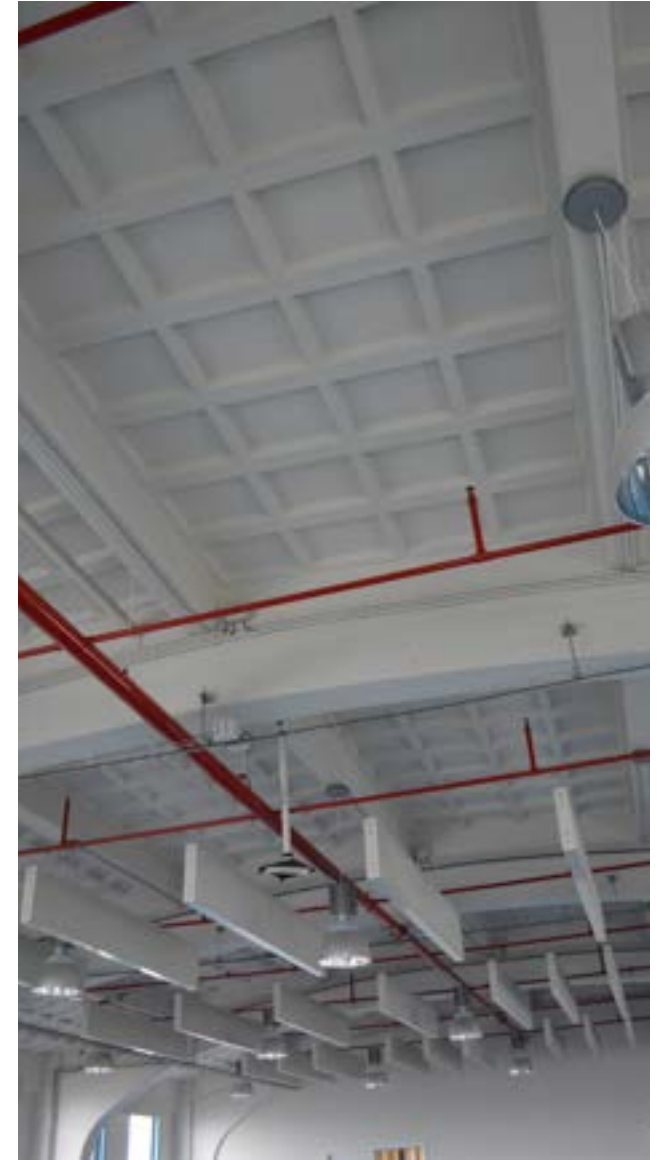
*afbeelding 338.* De dakconstructie werd vervaardigd uit Bimsbetonplaten (1950), voorzien van een rasterpatroon, deze rusten op getoogde betonnen portalen.

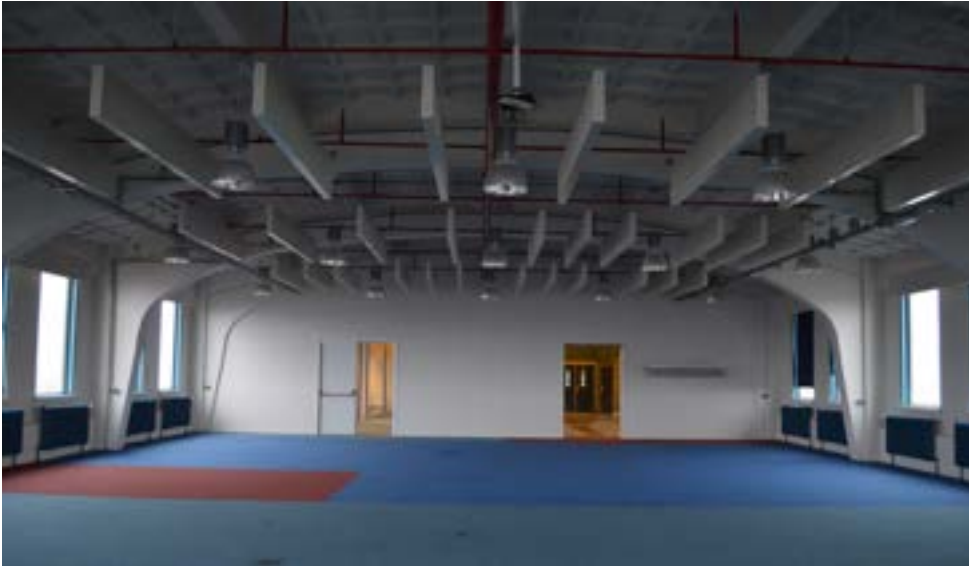
*afbeelding 339.* De grote vergaderruimte op de vierde verdieping gezien in oostelijke richting. De overspanning van de ruimte wordt bewerkstelligd middels de grote getoogde portalen uit gewapend beton (1950).

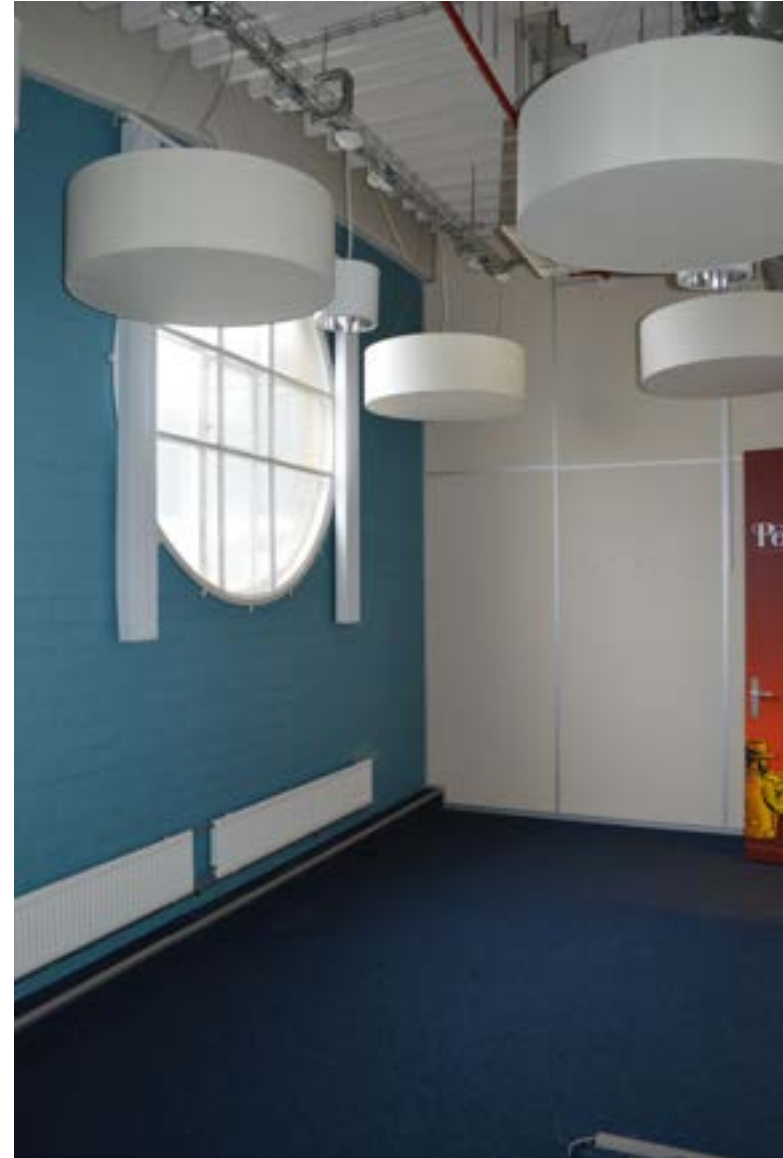
*afbeelding 341.* De vergaderruimte aan de oostzijde 049, gezien richting het zuidoosten. In de oostgevel werd een rond staal venster gerealiseerd, voorzien van ijzeren roeden (1950).

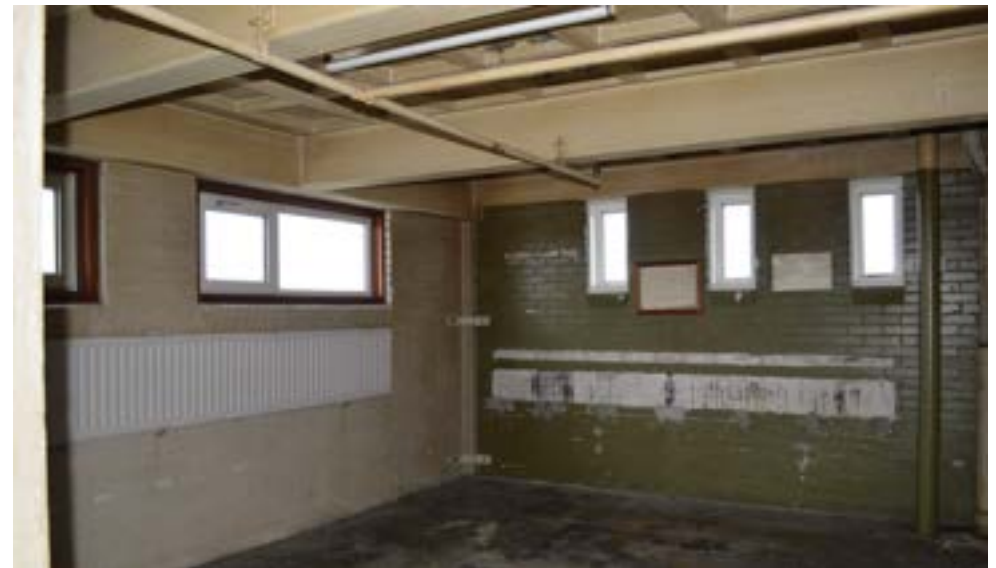
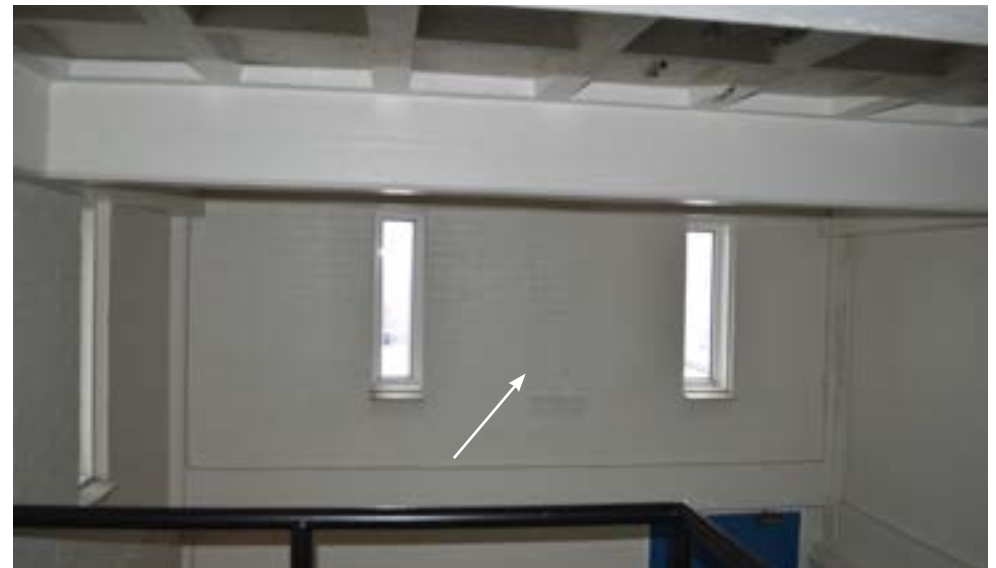
*afbeelding 344.* De westgevel, van de aanbouw van gebouw 6. Tussen de vensters bevindt zich een bouwspoor van een dichtgezet venster.

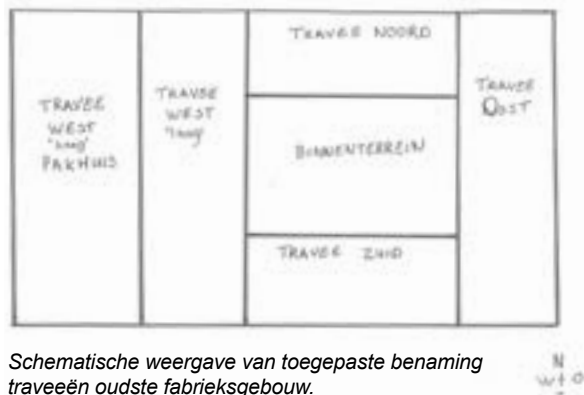
Schematische weergave van toegepaste benaming traveeën oudste fabrieksgebouw.

De fabriek werd opgetrokken als een geheel symmetrisch en rechthoekig gebouw in schoonmetselwerk, waarin een open binnenterrein gelegen was, bereikbaar via een centrale poort in de voorgevel (oost). Het oorspronkelijke ontwerp kan worden ontleed in gestapelde traveeën, die in opzet 'getrapt' werden geplaatst (afb. 369). De rechthoekige travee aan de achter- of westzijde was het hoogst, en werd uitgerust met zes lage bouwlagen van ca. 2,20m hoog en een begane grond van 3,30m hoog en diende als pakhuis. Voor deze travee was een lagere rechthoekige travee gelegen bestaande uit drie verdiepingen - alle ca. 4 m hoog – op de plattegrond aangeduid als de fabrieksruimten. Haaks op deze travee werden weer twee tweelaagse traveeën (van ca. 4 m verdiepingshoogte) voorzien aan weerszijden van de binnenplaats. Deze traveeën werden ingericht met werkplaatsen en tevens gesierd door een hoektoren aan de noord- en zuidzijde die een extra verdieping telde. Het geheel werd aan de voor- of oostzijde afgesloten door een eenlaagse travee, waarin onder andere een drukkerij met papierbergplaats, kleedruimten met schaftlokaal, toiletten, een monsterkamer, een kantoor en een kantoor voor de president werden voorzien.

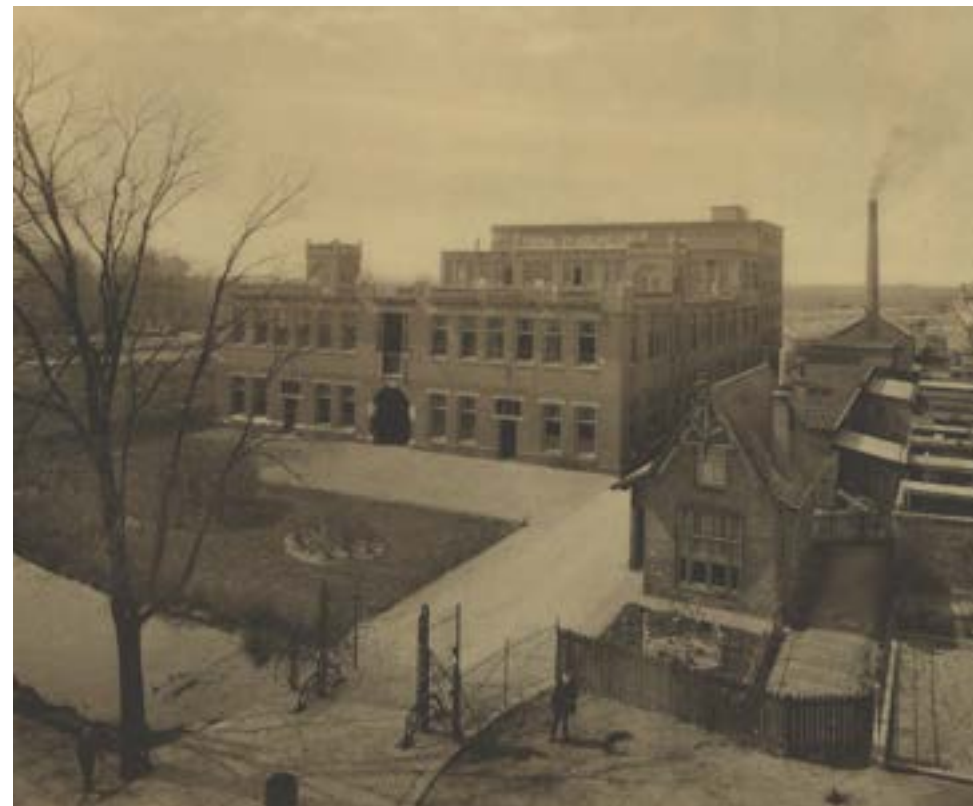
*afbeelding 370.* N.V. Stoomtabaksfabriek v/h. Theodorus Niemeijer. De tweede verdieping aan de voorzijde werd reeds gebouwd (1910). Het beeld toont ook de toegangspoort met portierswoning (1904), de eenlaagse loodsen langs de tuinen van de huizen aan de Piet Heinstraat (1904) en achteraan het machinegebouw met schoorsteen (1907). Door P.B. Kramer 1910-1913. *Bron: Beeldbank Groningen, Id.nr.: 1785\_3405.*
