**PATERSWOLDSEWEG 43 'TABAKSFABRIEK THEODORUS NIEMEIJER' te GRONINGEN**  
**BOUWHISTORISCHE VERKENNING**

*Utrecht, april 2024*

WEVERS & VAN LUIPEN  
*architecten en bouwhistorici*

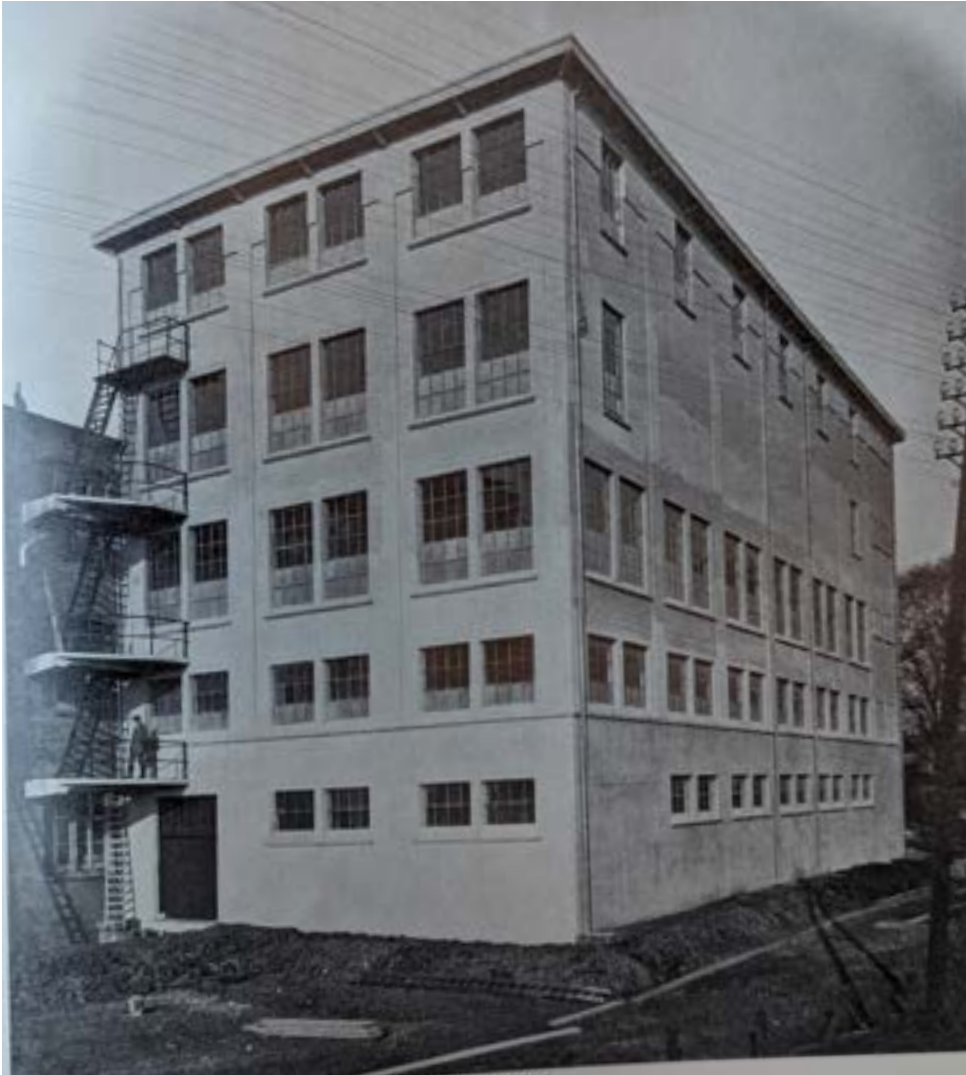
afbeelding 371. De shagfabriek - gebouw 2 - gezien vanuit het zuidwesten, kort na de oplevering in 1913-1914. Bron: *Niemeijer nieuws*.

In 1913 werd de tabaksfabriek uitgebreid met een de shagfabriek. Het betreft hier het voorste deel (oost) van het huidige gebouw 2. Het ontwerp van de nieuwe fabriekshal werd verzorgd door architect G. Hoekzema Kzn. uit Groningen (afb. 415-416). Het ontwerp voor de gewapende betonconstructie werd opgesteld door F.J. Stulemeijer & Co uit Breda.<sup>26</sup> De nieuwe fabriekshal werd niet over de gehele lengte van gebouw 1 aangebouwd, maar tot op de lijn van de binnenplaats. Het gebouw werd opgetrokken in een gewapend betonskelet, waarvan de kolommen en balken plaatselijk voorzien werden van vellingkanten. In de gevels werden grote industriële stalen ramen ingebracht met kleine roedenverdeling. Tot slot werd de gevel werd voorzien van een gecementeerde afwerking (zie afb. 371).

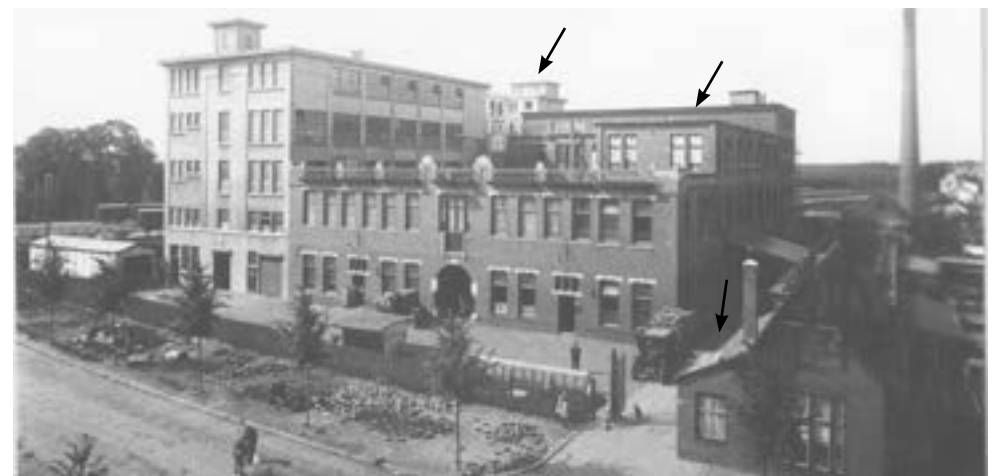
afbeelding 372. Twee afbeeldingen kort na elkaar omstreeks 1916 en 1920. De portierswoning werd uitgebreid, de uitbreiding van fabriekshal 2 verschijnt aan de achterzijde, het torentje van gebouw 1 werd verwijderd en een verdieping opgebouwd (zie pijlen). Beide door Kramer, P.B. Bron: *Beeldbank Groningen*, ld.nr.: 1785\_3405 & 3403.

Op 18 maart 1916 werd er wederom door architect G. Hoekzema in opdracht van N.V. Stoomtabaksfabriek v/h Th. Niemeijer vergunning aangevraagd voor het verbouwen van de fabriek. Het betrof hier het bouwen van een tweede verdieping op de vleugel aan de noordzijde (zie afb. 418).<sup>16</sup> Afbeelding 372 toont de situatie kort voor én na de bouw van deze verdieping. Het bestaande hoektorentje aan de noordzijde werd hiervoor gesloopt – de zuidelijke toren werd reeds in 1913 ontmanteld gedurende de bouw van de shagfabriek, ofwel het huidige gebouw 2. Wederom werd er aangesloten op de bestaande inwendige structuur (buisprofiel kolommen met hierop een NP 18 ligger) en uitwendige architectuur met de toepassing van schoon metselwerk in reliëf en een platdakconstructie (afb. 372).

werd opgetrokken op een L-vormige grondslag, waardoor er tussen het oude en het nieuwe gedeelte een open binnenplaats ontstond (afb. 419-420). De uitbreiding werd voorzien van vijf bouwlagen en een kelder, met in de korte zijde van de 'L' een trappenhuis, goederenlift en toiletten. Het trappenhuis kwam uit op een kleine opbouw op het dak waar tevens het liftmechanisme in was ondergebracht. Aan het binnenterrein werden voor iedere verdieping, met uitzondering van de vierde, grote hijsdeuren voorzien met een bijbehorende hijsbalk (afb. 372, 375).

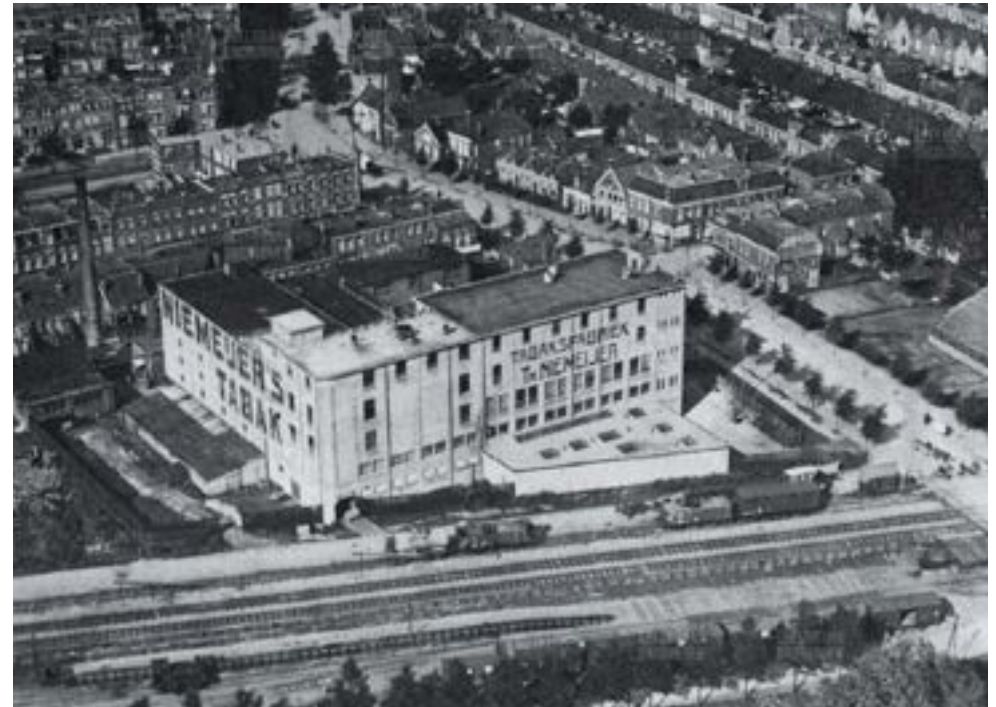
*afbeelding 374.* Luchtfoto tabaksfabriek Th. Niemeijer, door KLM in 1924, kort na de uitbreiding van gebouw 2 aan de zuidwestzijde (pruim-fabriek) en kort voor de bouw van gebouw 4 (rook-fabriek). *Bron: Beeldbank Groningen, Id.nr.: 1173\_62\_7.*

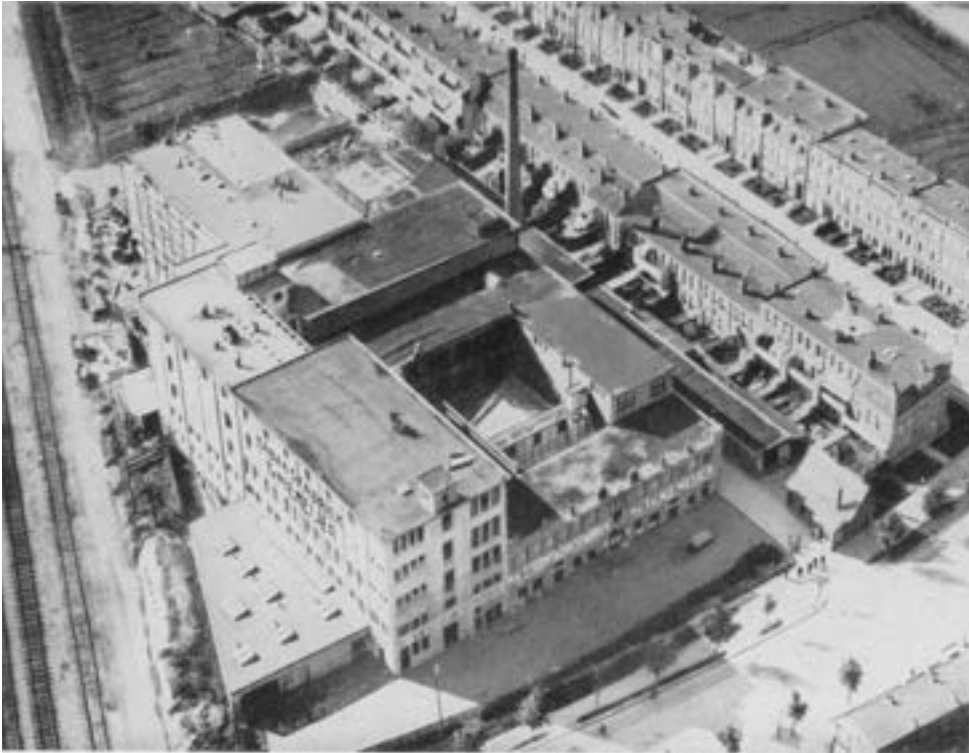
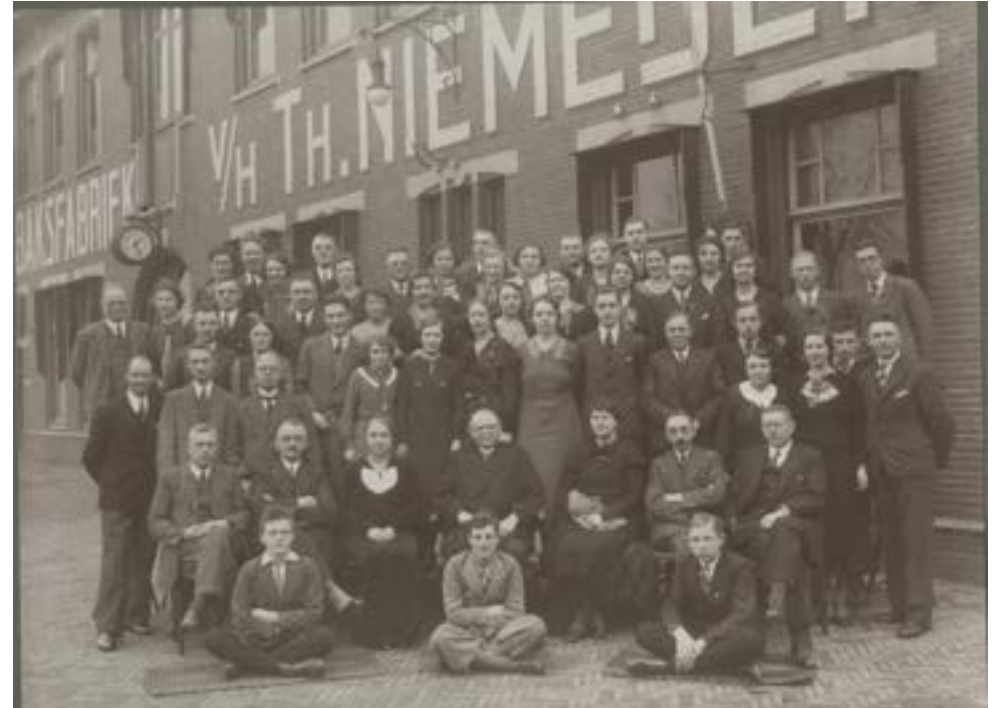
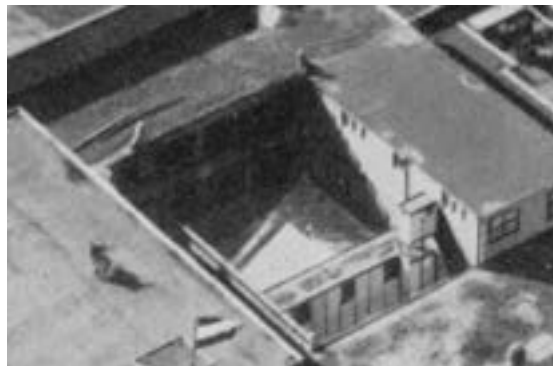
*afbeelding 375.* Luchtfoto, vervaardigd tijdens de bouw van gebouw 4 (de rookfabriek) in 1925. Onder een detail van het binnenterrein van gebouw dat reeds gedeeltelijk werd overkapt. *Bron: Beeldbank Groningen, Id.nr.: 818\_05272.*

In januari 1925 werden er door architect G. Hoekzema plannen opgesteld voor het realiseren van een pakhuis met werkplaatsen - zijnde gebouw 4. Het gebouw werd opgetrokken op een L-vormige grondslag, waarbij in de korte zijde van de L telkens een verbinding naar gebouw 2 en het trappenhuis van gebouw 2 werd voorzien en eveneens op elke verdieping toiletten en een kleedkamer werden ondergebracht (afb. 422-23). De nieuwe fabriek werd tegen de achterzijde (west) van gebouw 1 gebouwd en voorzien van een kelder en vier bovengrondse verdiepingen onder een platdak. De vensters in het pakhuis van de achtergevel van gebouw 1 werden hierbij dichtgezet. Het geheel werd opgetrokken een gewapend betonskelet, ingevuld met metselwerk. Afbeelding 375 toont een de situatie gedurende de bouwwerkzaamheden.<sup>31</sup>

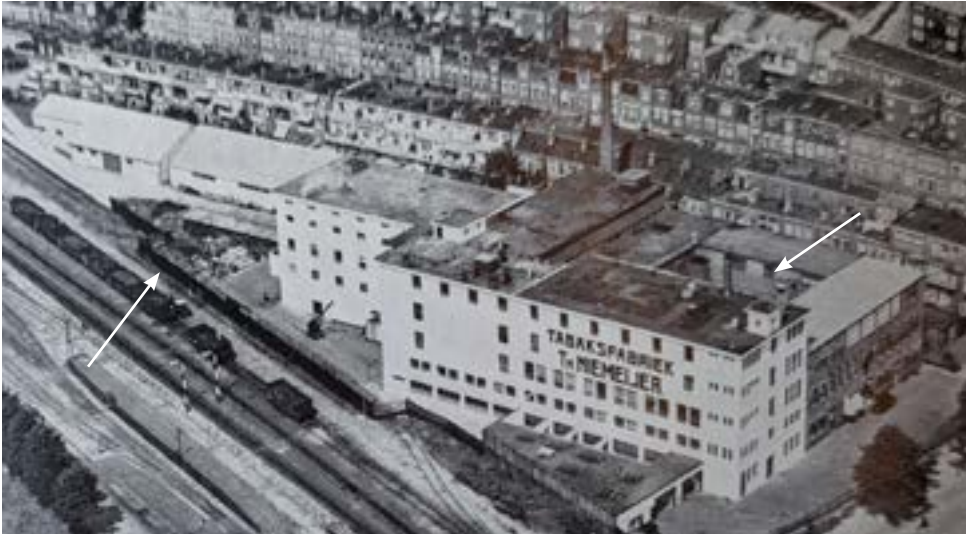
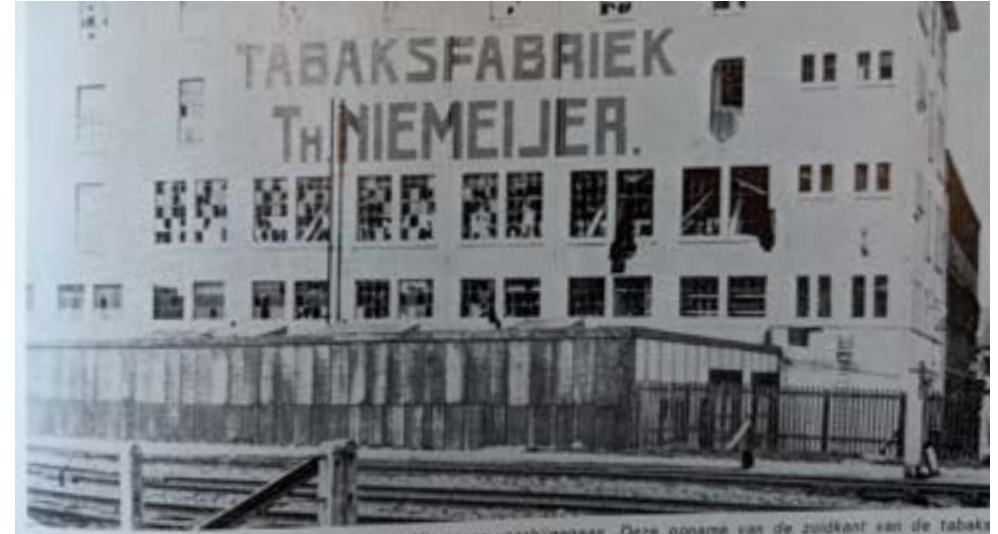
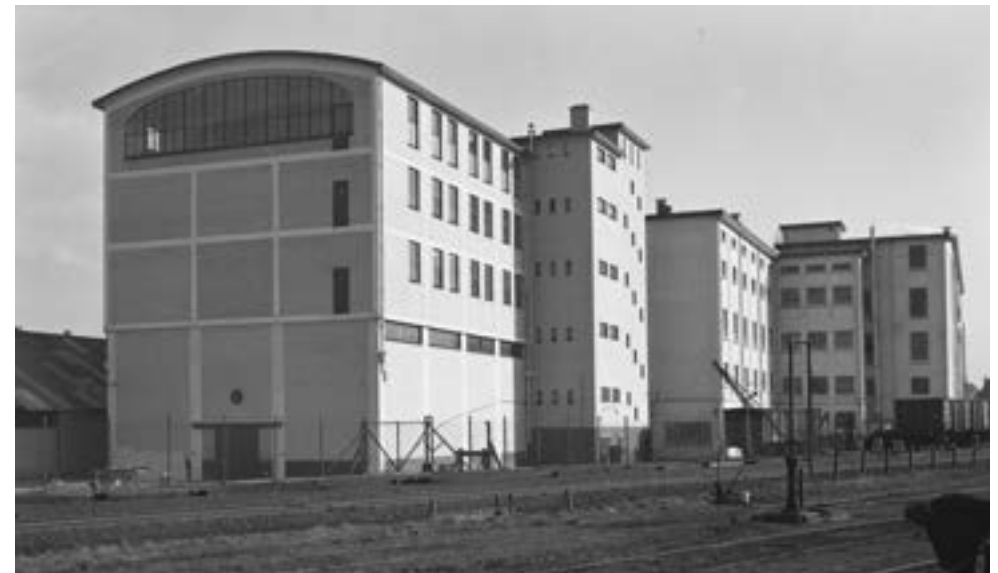
*afbeelding 377.* Twee luchtfoto's vervaardigd gedurende de bouw van de sigarettenfabriek uit ca. 1938 (boven) en 1947 (onder). De bouw gebouw 6 werd sterk vertraagd door de oorlog, boven is de aanlegfase van de bouwput te zien, onder de betonnen heipalen. De afbeeldingen tonen tevens de verticale uitbreiding van gebouw 1 en de complete overkapping van het voormalige binnenterrein. *Bron: Niemeyer nieuws.*

Als de datering van het topografisch beeldmateriaal correct is, moet kort voor de tweede wereldoorlog de travée aan de voorzijde van het pand nogmaals zijn opgehoogd (zie afb. 376-377).<sup>19</sup> Daarnaast tonen de bouwtekeningen van de volgende bouwphase uit 1940, opgesteld ten behoeven van het overkappen van het binnenterrein, dat gelijktijdig ook de zuidelijke travée werd opgehoogd. De bouw van de nieuwe verdieping op de oostelijke en zuidelijke travée geschiedde in schoon metselwerk en werd voorzien van een plat dak, zodat alle travéeën gelegen rondom de binnenplaats nu op gelijk niveau lagen (afb. 377). In de voor- en binnenplaatsgevels werden grote industriële vensters voorzien in een afwijkend type dan bestaand.

In 1940-1941 werden er door architectenbureau Hoekzema, ir. J. Beckering Vinckers, plannen opgesteld voor het uitbreiden van het fabriekscomplex met een nieuw gebouw: de sigarettenfabriek (afb. 427-430).<sup>37</sup> Ondanks dat de voorbereidingen voor de bouw al omstreeks 1940 werden aangevangen (zie afb. 377), liep de bouw door de oorlog vertraging op en werd de fabriekshal pas in 1949-1950 opgeleverd. Hoewel de fundering en kelderkuip al voor een groot deel begin jaren 1940 werden gerealiseerd, zal het afrondingsjaar van het bouwproject – 1950 – in dit rapport als bouwjaar worden gehanteerd.

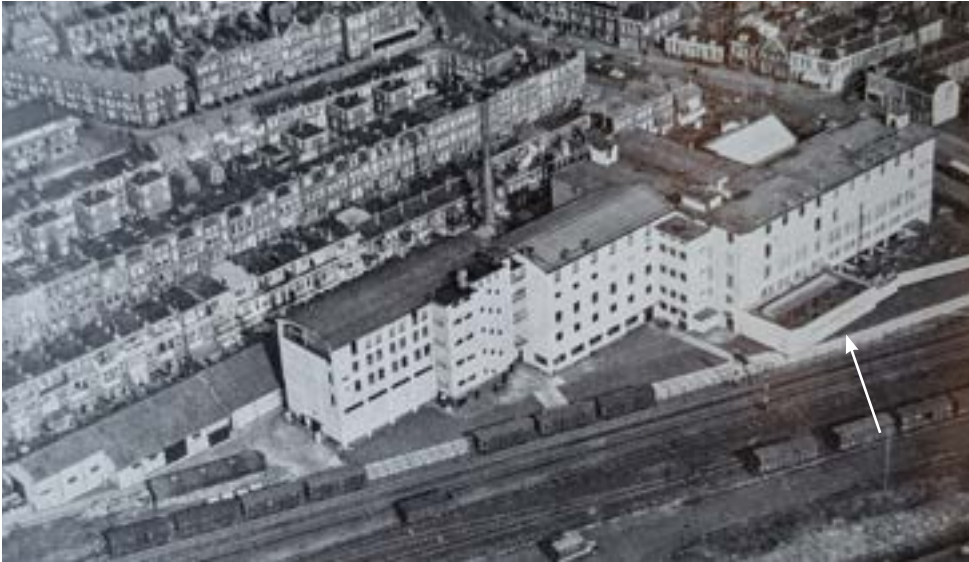
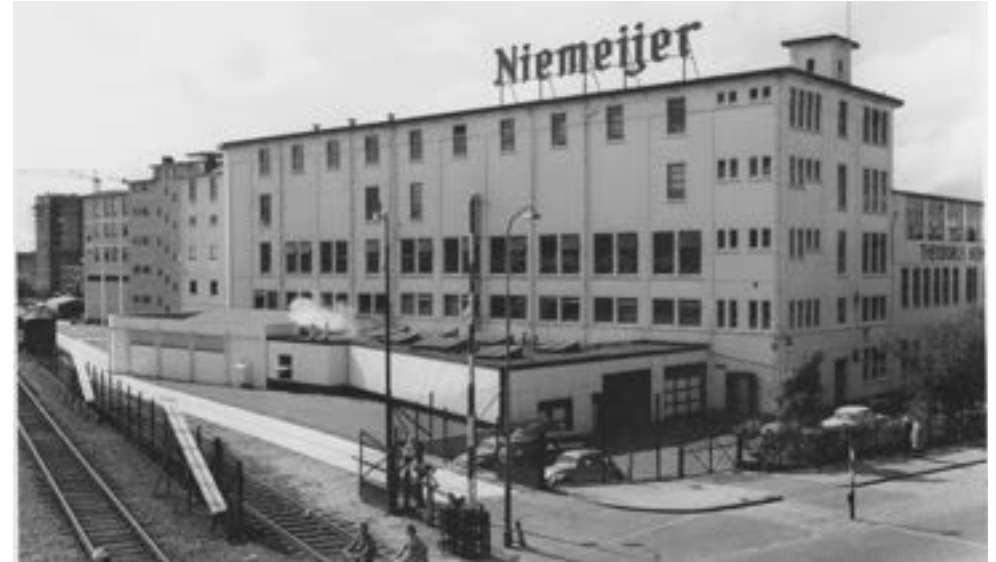
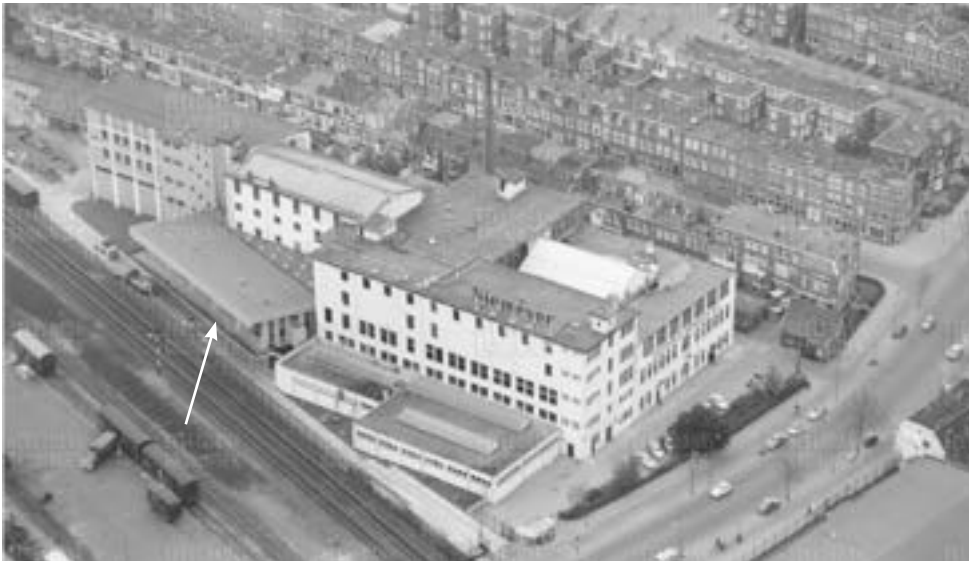
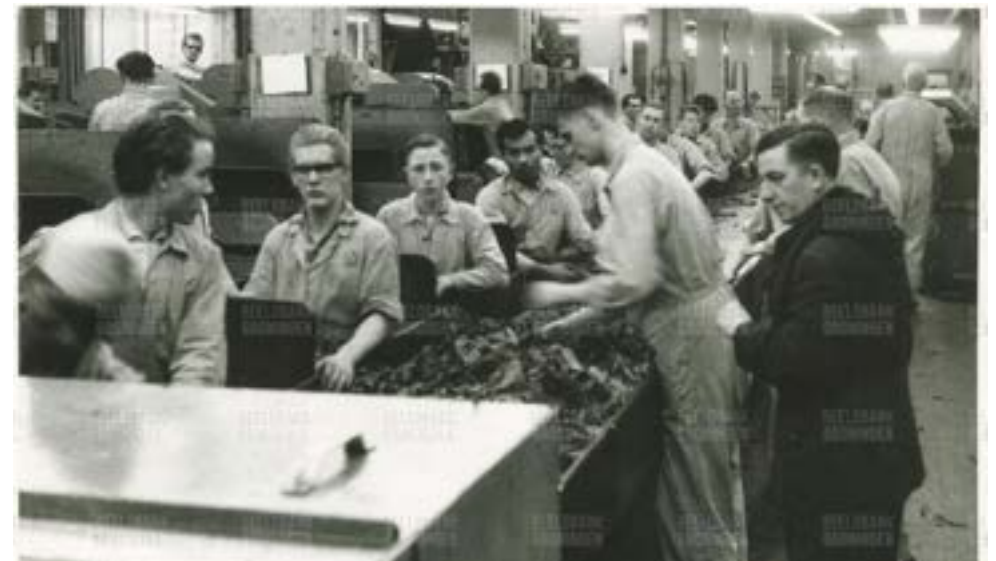
*afbeelding 380.* Luchtfoto van het complex in 1961, kort na de uitbreiding van gebouw 3 (zie pijl). *Bron: Niemeyer nieuws.*

*afbeelding 381.* Luchtfoto van het complex ca 1961-1965, kort na de oplevering van de kantine en expeditie (zie pijl). *Bron: Beeldbank Groningen, Id.nr.: 818\_5861.*

In 1959-1960 werd ten zuidenwesten van gebouw 2 een nieuwe rechthoekige aanbouw gerealiseerd, zo tonen de kadastrale kaart en topografische afbeelding uit dat jaar (afb. 367 en 380). Kort hierop werd de trapeziumvormige aanbouw aan de zuidzijde gesloopt en vervangen door een grotere rechthoekige aanbouw, ongeveer gelijktijdig met de bouw van de kantine (1961-62), plannen hiervoor werden opgesteld door architectenbureau P.L. Vrieze in september 1961 (zie afb. 368, 381 en 446).<sup>30</sup> Op de bouwtekening staat dat het een uitbreiding van de kerverij betreft. De bouw van deze eenlaagse aanbouwen had als consequentie voor gebouw 2, dat de laatste resterende geveldelen van de zuidgevel - uitgezonderd de muurdelen tegen de nieuwe kolomstructuur van gebouw 3 - op de begane grond werden weggebroken (zie afb. 446). Naast dat gebouw 2 de kerverij huisvestte, bevond zich hier ook op de begane grond de tabaksvoorbereidingshal, zoals te zien is op afbeelding 392.

Eind 1960 werd er een bouwvergunning aangevraagd voor het realiseren van aan aanbouw in de 'oksel' tussen gebouw 4 en 6. Het betrof een uitbreiding van de fabrieksruimte, die op de verdiepingen direct toegankelijk was vanuit gebouw 4. De plannen werden opgesteld door architect P.L. de Vrieze (afb. 440).<sup>35</sup> De aanbouw werd voorzien van 5 bouwlagen, afgestemd op de verdiepingshoogten van gebouw 4 en 6 en aan de zuidzijde voorzien van een vliesgevel met hoge verticale ramen en gevelpanelen, zo toont afbeelding 380.

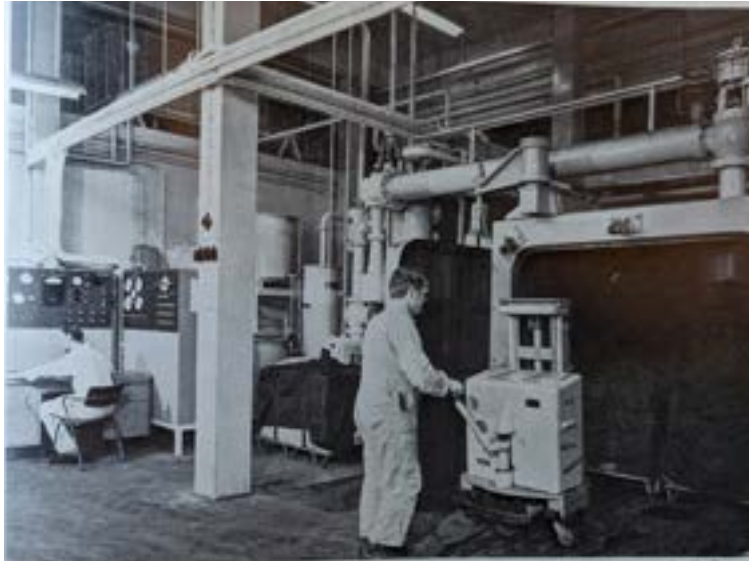
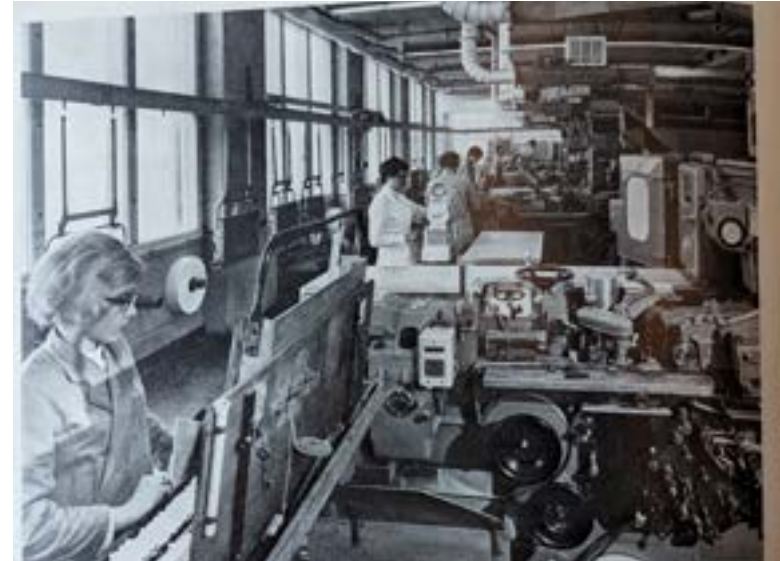
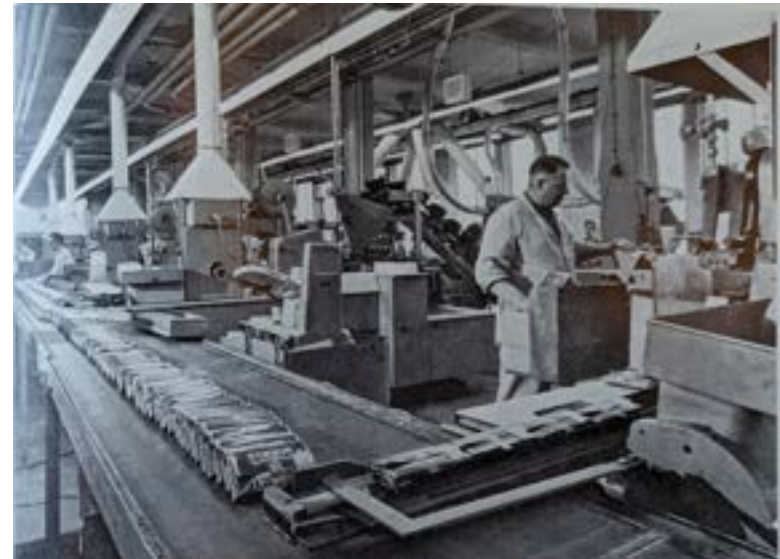
*afbeelding 388.* Bewerking van de ruwe tabak: thermo-vactors, onder vacuüm en nabehandeling met stoom worden de bladeren weer los en soepel gemaakt.

*afbeelding 389.* Droog- en koelsysteem, na het kerven van de tabak *Bron: Niemeyer nieuws, 1969.*

*afbeelding 390.* Batterij van de sigarettenmaakmachines, goed voor de productie van 1600-2000 sigaretten per minuut.

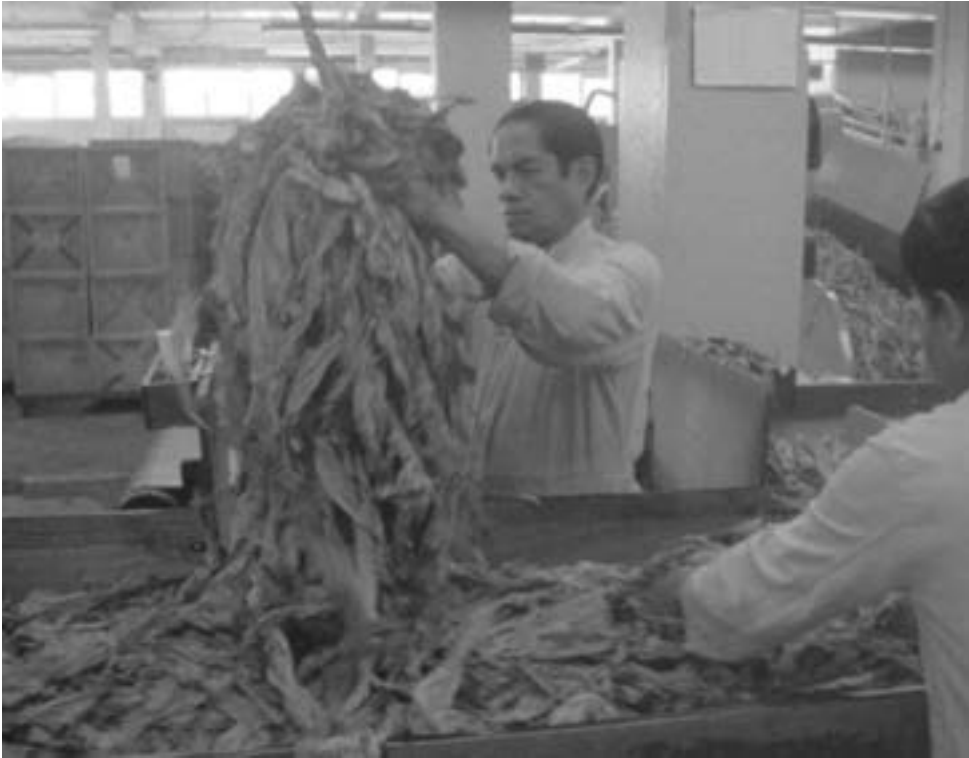
*afbeelding 392.* Beeld uit rapportage *Van Gewest tot Gewest* uit 1969. Op de afbeelding is de begane grond van de fabriekshal van gebouw 2-3 te zien, waar de tabaksbladeren wordt uitgespreid over een lopende band. *Bron: Van Gewest tot Gewest 1969.*

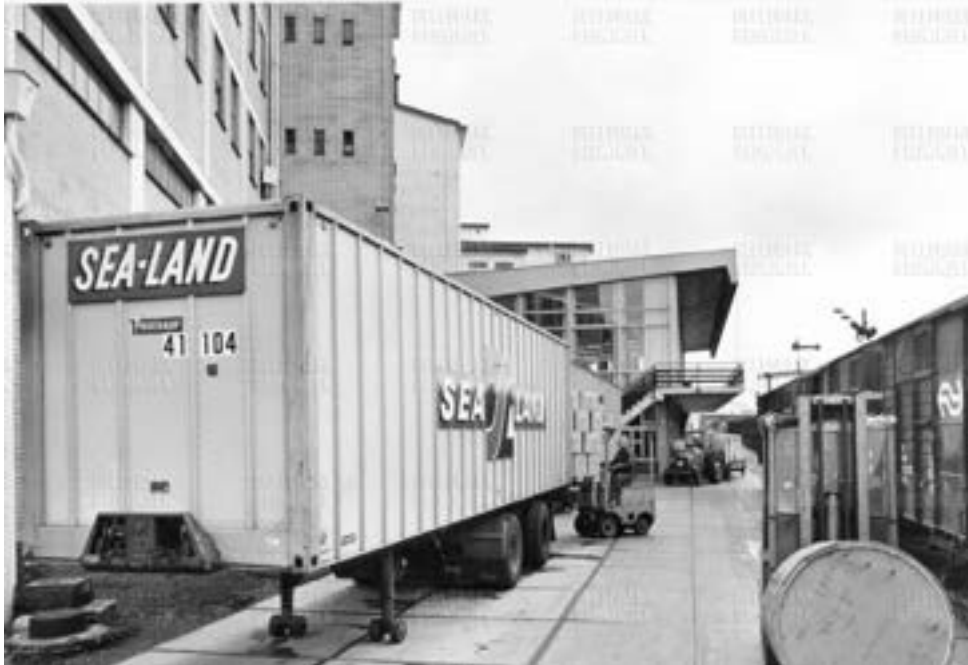
*afbeelding 399.* Tabaksfabriek Th. Niemeijer: terminal voor vrachtwagens en trein met container trailer. De gebouwen zijn nog in schoon metselwerk en niet van beplating voorzien, de stalen ramen uit de bouwtijd van gebouw 6 zijn nog aanwezig. Door Stoel, John 1975-1985. *Bron: Beeldbank Groningen, Id.nr.: 818\_5863.*

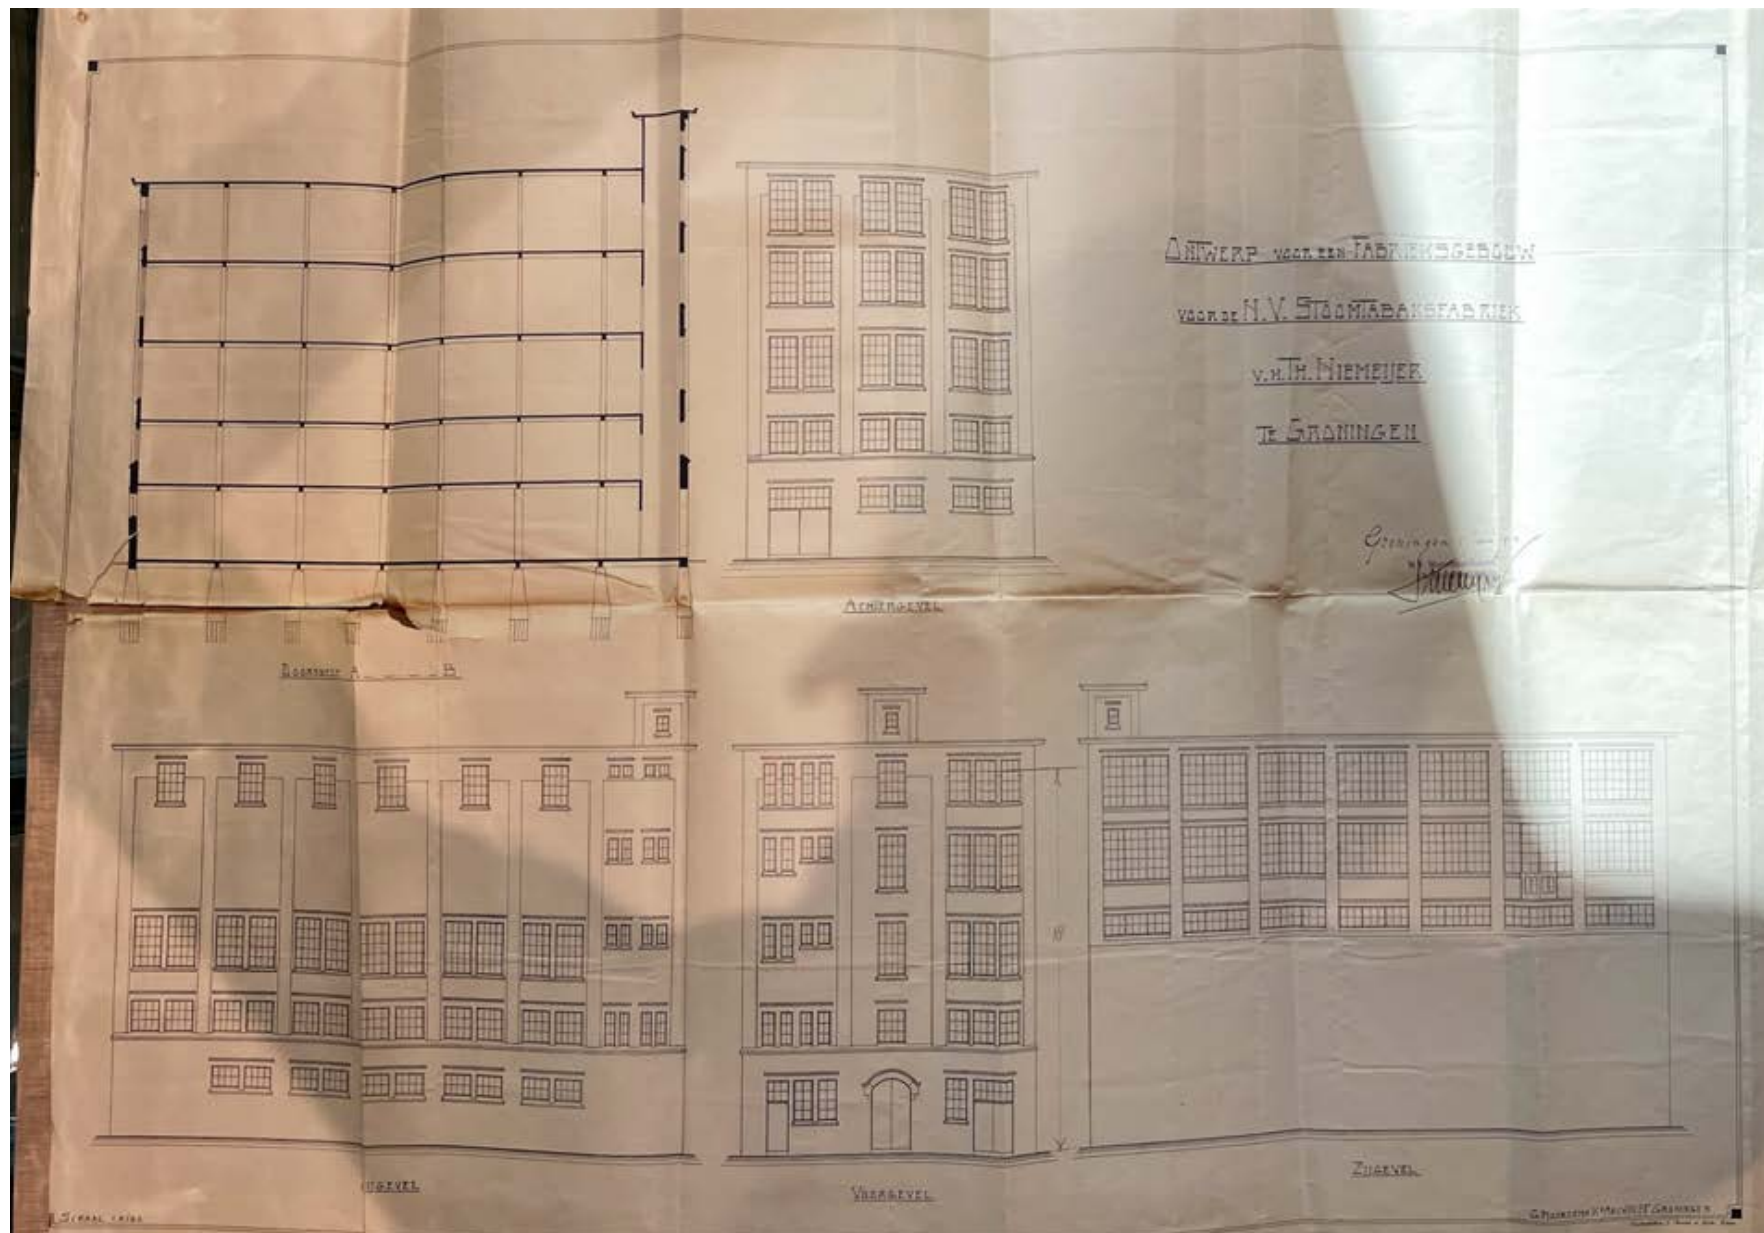
afbeelding 416. Bouw van gebouw 2: Gevelaanzichten en doorsnede van de bouw van een nieuw fabrieksgebouw. Bouwvergunningstekening van 3 juni 1913, opgesteld door architect G. Hoekzema (Blad 2). Bron: GrA, 2870 - 4807.5.

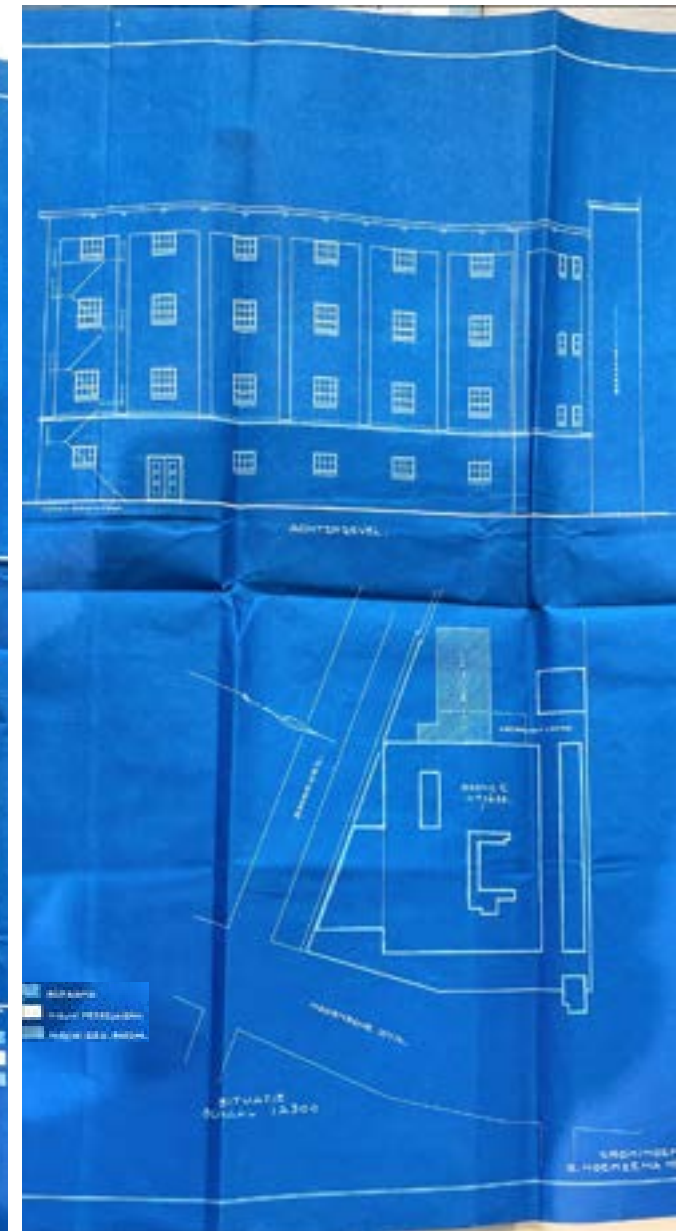
afbeelding 423. Bouw van gebouw 4: Aanzichten en doorsneden voor het bouwen van een nieuw pakhuis en werkplaatsen (gebouw 4). Bouwvergunningstekening van januari 1925, opgesteld door architect G. Hoekzema (Blad 2, in twee delen gefotografeerd). Bron: GrA, 2870 - 4807.4.

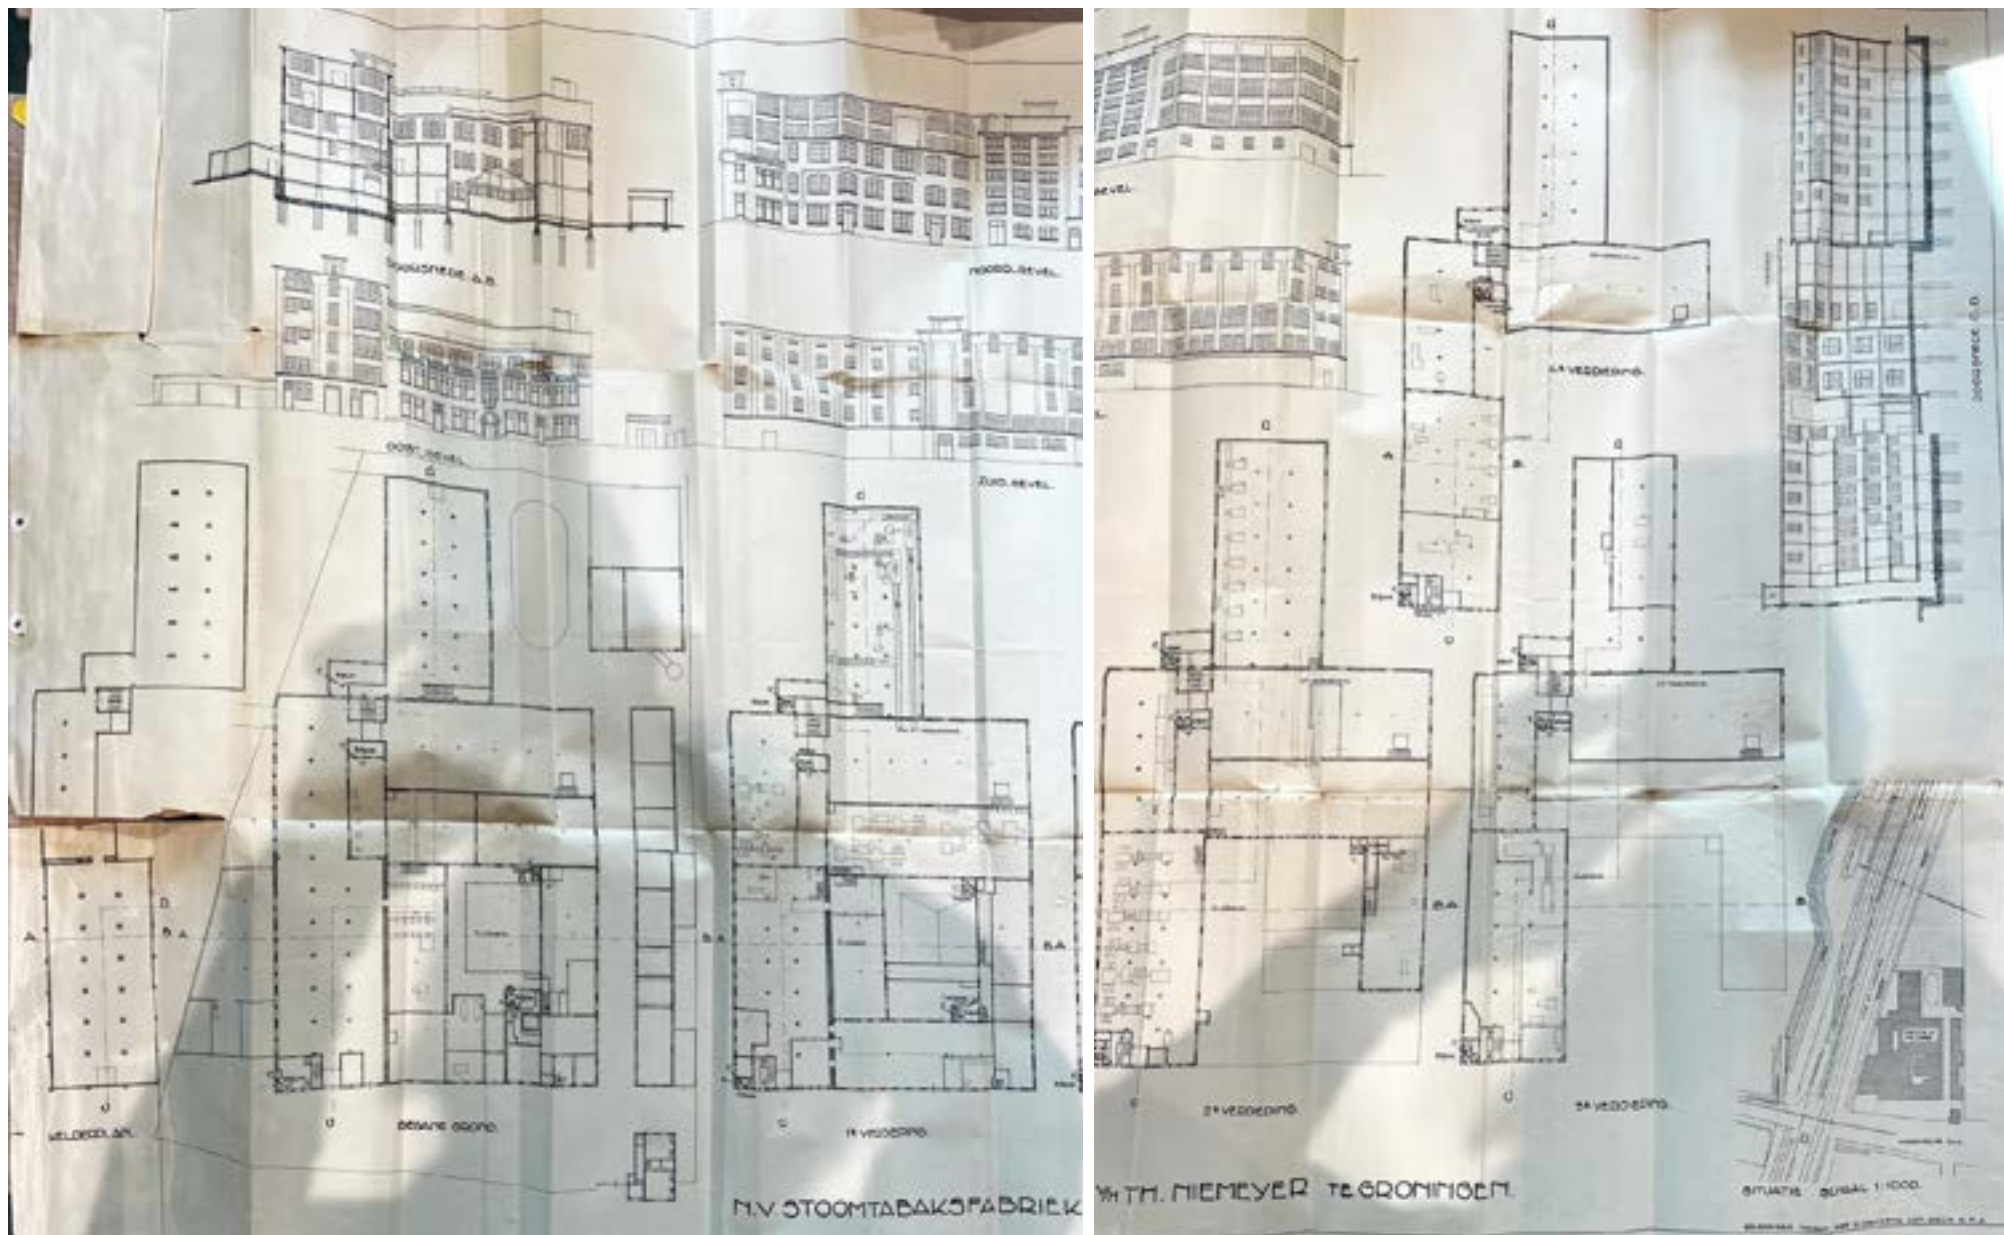
afbeelding 425. Overzichtsblad plattegronden, doorsneden en aanzichten van het Niemeijer-complex in maart 1926, opgesteld door architect G. Hoekzema (gefotografeerd in twee delen). Bron: GrA, 2870 - 4807.3.
