# FABRIEKSTERREIN NIEMEYER

Restauratievisie

08-07-2025

Voor u ligt de restauratievisie van BERNS architectuur voor het Niemeyer terrein in Groningen. Deze visie is gemaakt om als leidraad te dienen bij de transformatie van het fabriekscomplex. De restauratievisie zal worden ingezet voor uitleg van de gemaakte keuzes aan het bevoegd gezag, handvat voor de architect tijdens het ontwerp en onderdeel van de ontwerptoelichting. Kennisname van deze restauratievisie is aanbevolen voor iedereen die betrokken is bij het ontwerp en de uitwerking, om de achtergrond van ontwerpkeuzes te begrijpen.

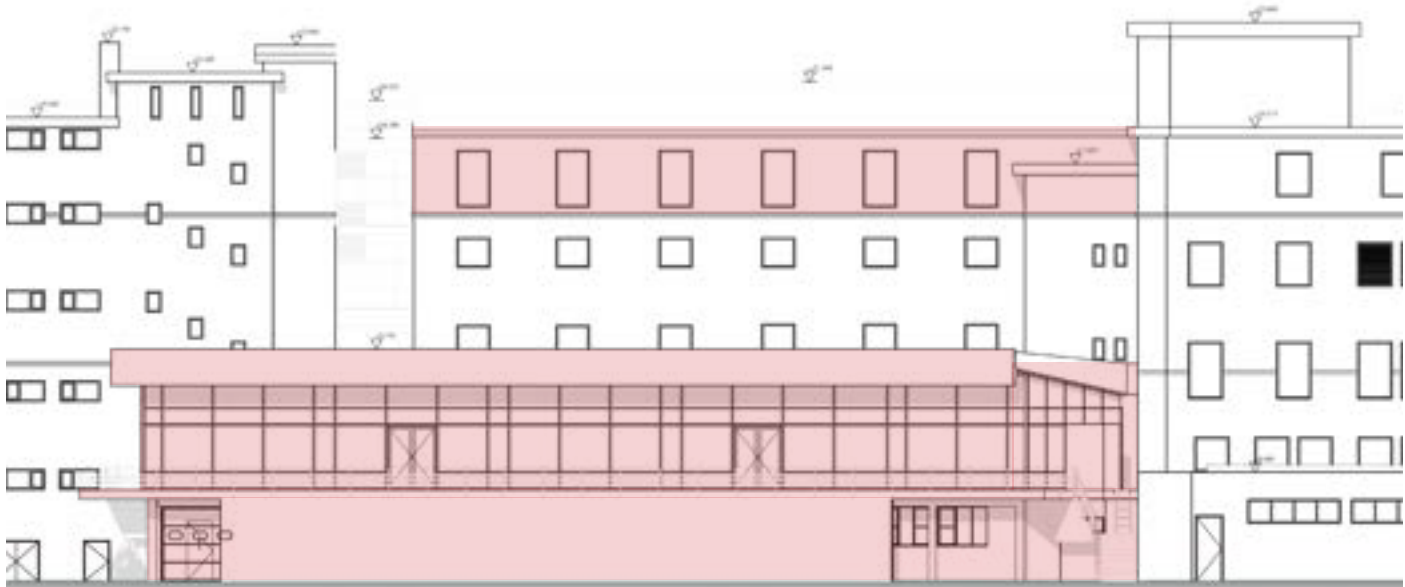
Door de aanbouw tegen de gevel aan beide zijden is de opzet van de gevel met de dichte plint niet meer goed zichtbaar. De plint is gesloopt om een open verbinding te maken met de aanbouwen.

GEVELBEPLATING OP DE GEVEL.
